**ПРОБЛЕМЫ ОЦЕНКИ ТЕХНИЧЕСКОГО СОСТОЯНИЯ
ЖЕЛЕЗОБЕТОННЫХ КОНСТРУКЦИЙ С ЦЕЛЬЮ ДОСТРОЙКИ
НЕЗАВЕРШЕННОГО ЖЕЛЕЗОБЕТОННОГО КАРКАСА НА ПРИМЕРЕ
ЖИЛОГО ДОМА В Г. ДНЕПРОПЕТРОВСКЕ ПО УЛ. МЕЧНИКОВА, 5**

*д.т.н., проф. Савицкий Н.В., к.т.н. доц. Тытюк А.А., асп. Тытюк А.А.
Приднепровская государственная академия строительства и архитектуры
г. Днепропетровск*

Одним из таких объектов стал железобетонный каркас девятиэтажного здания жилого дома по ул. Мечникова, 5 в г. Днепропетровске, который был выполнен к моменту остановки строительства почти на 100%.

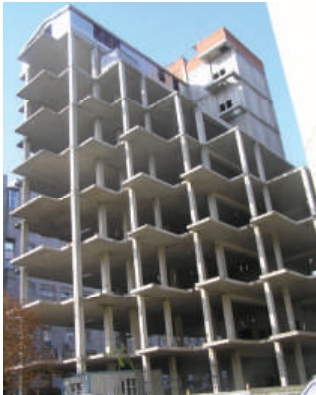
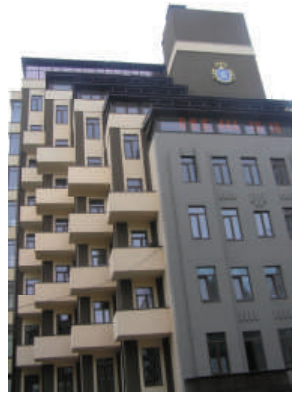
Рис. 1. Общий вид здания: а) железобетонный каркас до начала диагностики; б) после завершения строительства

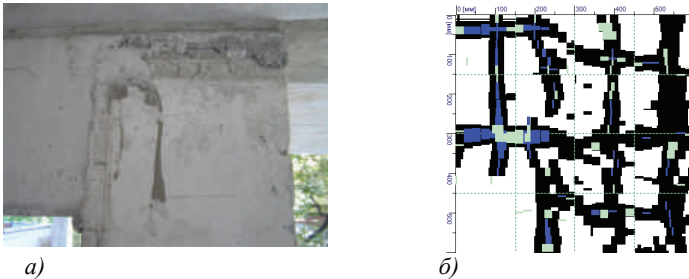
3. На основании визуального обследования и сканирования ферросканом фирмы «НЛТИ» положения арматуры, ее диаметра и величины защитного слоя установлено, что в узлах сопряжения балок с колоннами по осям 2/Г-Е, Г/2-4, 2/Г и 4/Г и стен по оси Е расположение рабочего шва и армирование не соответствуют проекту. На рис. 2 представлены результаты исследований с помощью ферроскана в узле сопряжения балки по оси Г и колонны в осях 4/7 на втором этаже.

Рис.2. Узел сопряжение балки с колонной:
а) общий вид; б) армирование по результатам сканирования.

Требуется выполнить усиление опорных частей балок и колонн, где установлены дефекты.

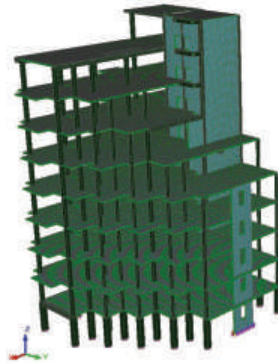
Рис.3 Общий вид модели каркаса здания

Результаты проведенных статических расчетов каркаса здания с учетом выявленных отклонений колонн от вертикали и фактической прочности бетона показали, что колонны в осях А/1-3 (на отм 0.000), А/1-2 (на отм 3.600), А/1-3 (на отм 3.600), А/1-7 (на отм 3.600) не удовлетворяют условиям прочности, требуется выполнить усиление этих колонн.

Согласно результатам поверочных расчётов также было установлено, что проектное расположение поперечной арматуры в зонах продавливания плит колоннами не соответствует нормативным требованиям. Требуется выполнить усиление приопорных частей перекрытий у колонн в осях А/1-1, А/1-2, А/1-3, А/1-5, А/1-7, Б-3, Б-5, Б-7, В-6, Г-5 на всех отметках.
