ЭКСПЛУАТАЦИОННАЯ ПРИГОДНОСТЬ И НАДЕЖНОСТЬ МЕТАЛЛИЧЕСКОЙ БАШНИ НА КРЫШЕ ЗДАНИЯ ГОСПРОМ В ГОРОДЕ ХАРЬКОВЕ ПОСЛЕ ДЛИТЕЛЬНОГО СРОКА ЭКСПЛУАТАЦИИ

ФУРСОВ В.В.^{1*}, д.т.н., проф.,
ЯРОВОЙ С.Н.², к.т.н., проф.

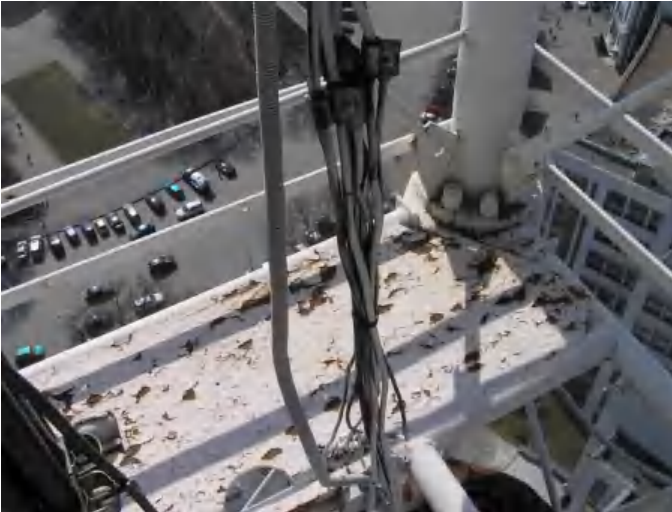
Фото 3. Состояние металлоконструкций башни на отм. 85.50 м /

State of steel structures tower on the elevation. 85.50 m

На многих участках металлоконструкций башни выявлено разрушение защитного лакокрасочного. Коррозионный износ поясов пирамидальной части башни не превышает 3%, поясов призматической части – до 5%, решетки и распорок башни – до 3%, элементов рамы – до 3%, сквозная коррозия рифленого листа настила площадок на металлической раме и на отм. 88.00м.

также очистка всех элементов радиомачты от продуктов коррозии и разрушенного лакокрасочного покрытия и покраска всей башни, восстановления защитного лакокрасочного покрытия по всей высоте башни.

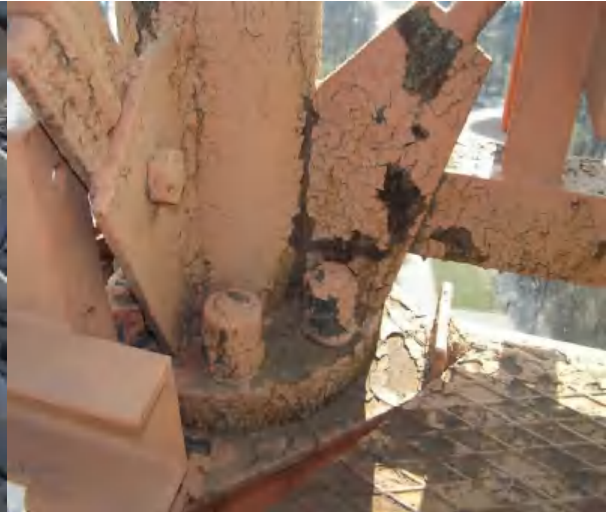
В результате визуального обследования металлоконструкций башни было установлено следующее: общая и местная потеря устойчивости поясов, решетки и распорок башни отсутствует, качество сварных швов приварки фасонок к поясам башни удовлетворительное, катеты сварных швов соответствуют проектным, в сварных швах отсутствуют усталостные трещины, все гайки болтовых соединений затянуты, на всех болтах установлены контргайки.

Фото 4. Фланцевое соединение элементов башни на отм. 75.00м /

Flange connection of the elements of the tower at elevation. 75.00m

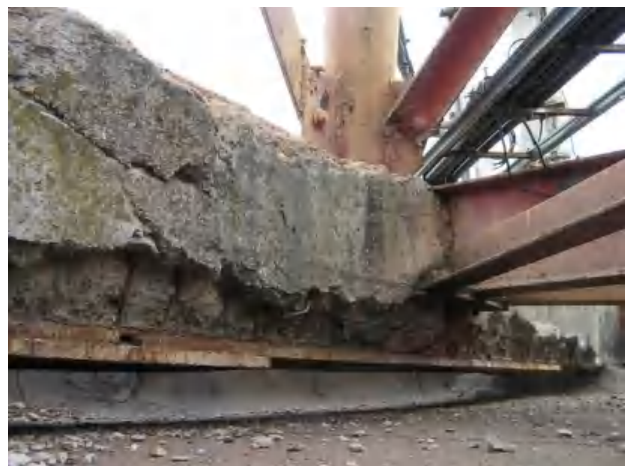
На многих участках обетонировки главных металлических балок рамы произошло разрушение бетона на глубину до 100мм, оголение и коррозия хомутов от 50% до 100%.

Фото 5. Разрушение обетонировки металлических балок рамы на глубину до 100мм, оголение и коррозия хомутов до 100% /

The destruction of the concrete around the steel beams of the frame to a depth of 100mm, denudation and corrosion collars up to 100%
