## ИЗ ОПЫТА РЕКОНСТРУКЦИИ КАРКАСНЫХ ЗДАНИЙ

### FROM EXPERIENCE OF RECONSTRUCTION OF FRAMEWORK BUILDING

*к.т.н., доцент Гилодо А.Ю. (Одесская государственная академия строительства и архитектуры)*

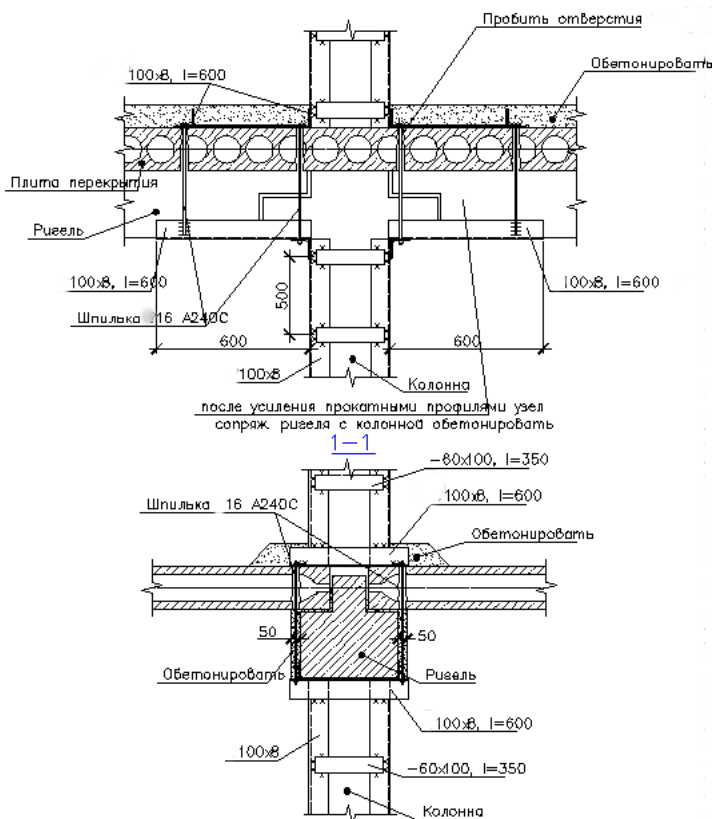
Рис. 1. Преобразование шарнирных узлов сопряжения ригелей с колоннами в жёсткие

Такое решение при приварке нижних уголков позволяет воспринимать и положительные опорные моменты. Вертикальные шпильки-хомуты обеспечат восприятие

возможного увеличения поперечной силы и улучшат анкеровку продольных стержней (см. Рис. 1).

горизонтальные нагрузки, разгружать диафрагмы и предотвращать их разрушение при сейсмическом толчке. После выполнения расчёта в программном комплексе SCAD и определения усилий в узлах каркаса, был предложен метод усиления, основой которого стало проектное решение, разработанное ЦНИИПРОМЗДАНИЙ [5]. К стальной обойме колонны, выполненной из уголков 100х8мм на планках, крепится стальная обойма ригеля из уголков 100х8мм и стальных тяжей Ø16мм. Затем зона усиления обетонируется.
