**СОВМЕСТНОЕ РАЗРУШАЮЩЕЕ ВОЗДЕЙСТВИЕ
ПОСТОЯННОГО И ПЕРЕМЕННОГО ТОКА УТЕЧКИ НА
ОБВОДНЕННЫЕ КОНСТРУКЦИИ**

**Палант Е.В., аспирант (Украинский государственный
университет железнодорожного транспорта, г. Харьков)**

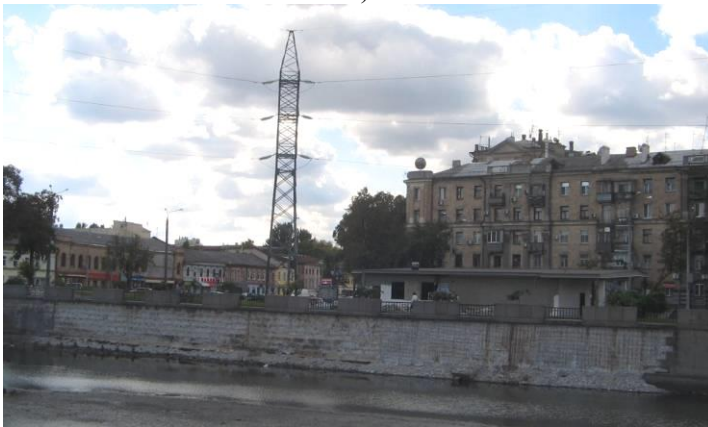
а)

Рис. 1. Участки разрушенной облицовки на Харьковской набережной р. Харьков в г. Харькове: а – возле Харьковского моста; б – у моста Чигирина

Разрушенные участки облицовки как раз находились под остановками трамвая «Мост Чигирина» и «Харьковский мост». Вместе с тем, вдоль реки на противоположной стороне облицовка была лишь незначительно повреждена. Следовательно, разрушение облицовки произошло под совместным действием переменного тока утечки с опоры ЛЭП 110 кВ, и постоянного тока утечки с рельсов трамвайной линии.

Для повышения надежности подобных сооружений вблизи трамвайных линий и мест с избыточным отрицательным зарядом рекомендуется использовать полиуретановые подрельсовые прокладки и защитные барьеры из полиуретана и жидкостекольных композиций. Защитные свойства этих материалов обеспечивают функциональные группы с двойной связью $-C=O$ и $-S=O$.

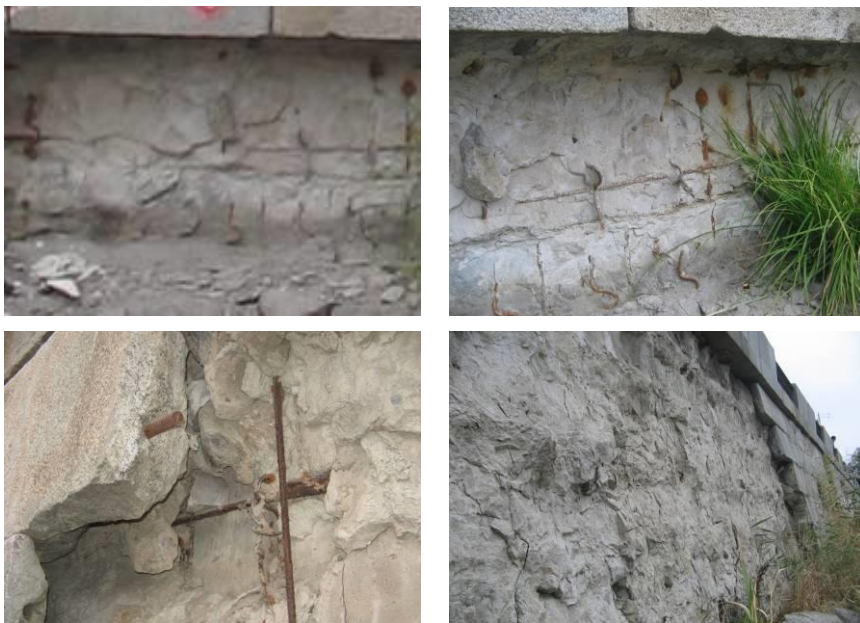
Характер повреждений – обвал каменных облицовочных плит, трещины на обнажившейся поверхности, коррозия арматуры, обширные зоны выщелачивания раствора под плитами, рис. 2.

Рис. 2. Увеличенные фрагменты повреждений в местах разрушенной облицовки возле опоры ЛЭП у моста Чигирина

Переменный ток утечки с ЛЭП постепенно приводил к растворению порландита и этtringита цементного камня, создавал таким путем избыточный отрицательный заряд, разжижал грунт и вызывал трещинообразование в облицовке.

Постоянный потенциал на рельсах и избыточный отрицательный заряд на дне реки, образующийся, как известно, из-за вымывания из его пор и капилляров катионов K^+ потоком воды, вызывал направленный макроэлектроосмос и макроэлектрофорез [3] частиц через швы облицовки в реку.

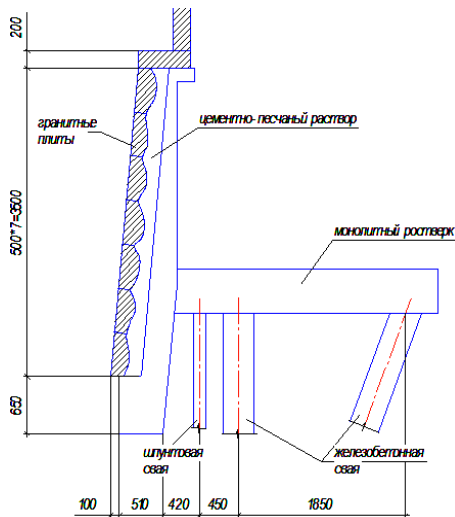
Рис. 3. Конструкция укрепления набережной р. Харьков, г. Харьков

Согласно этому чертежу, под гранитными плитами находится толстый слой цементно-песчаного раствора, плиты закреплены на железобетонной подпорной стенке, из прочного бетона. Основанием под пешеходной частью набережной являются сваи (свайное поле) и ростверк, их объединяющий.

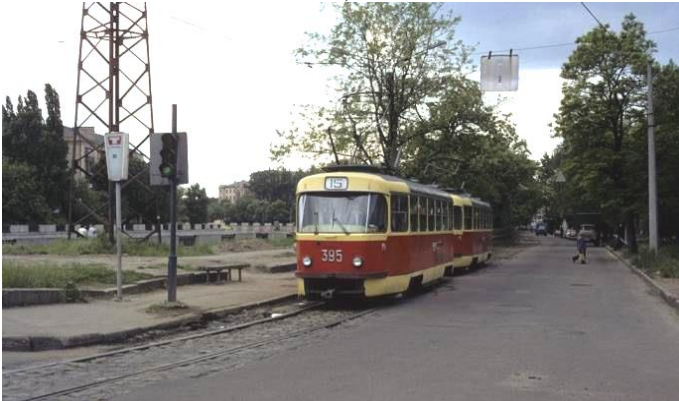
а)

Однако авторы [1, 2] не придали значения влиянию на облицовку токов утечки с рельсов трамвайного пути, который в ту пору проходил вдоль набережной, рис. 4.

Рис. 4. Трамвайный путь по Харьковской набережной вдоль реки Харьков:
а – остановка трамвая «Мост Чигирина»; б – трамвай приближается к остановке «Харьковский мост»
