**ИНЖЕНЕРНАЯ РЕСТАВРАЦИЯ ПАМЯТНИКОВ ИСТОРИИ
И АРХИТЕКТУРЫ ТУРКМЕНИСТАНА
(ОПЫТ И ПРОБЛЕМЫ ЭКСПЕДИЦИИ)**

Плахотный Г.Н. к.т.н., доц., Чернева Е.С. к.т.н., доц. (Одесская государственная академия строительства и архитектуры)

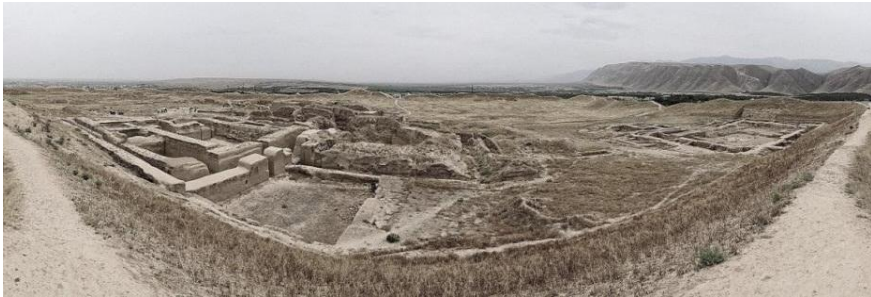
Рис.1. Современный вид парфянской крепости Старой Нисы

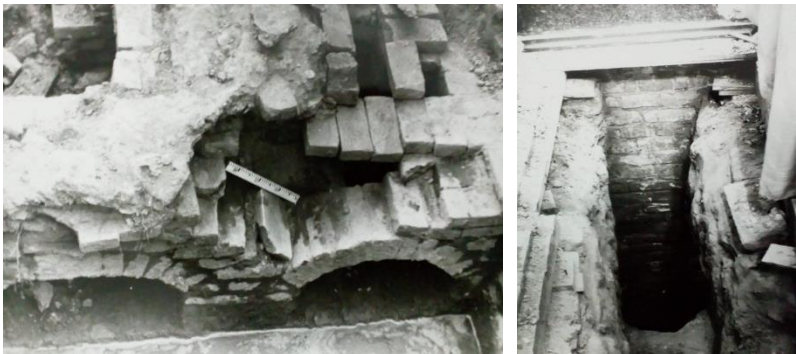
Определение конструкции фундаментов выполнялось путем шурфования. Вскрытием фундаментов в шурфах обнаружены места подтопления. Выполненные работы также включали вскрытие ранее засыпанной части входного крыльца и подземных культовых строений во дворе мечети (рис.2).

Рис.2 Вскрытие подземных культовых строений и фундамента мечети [3]

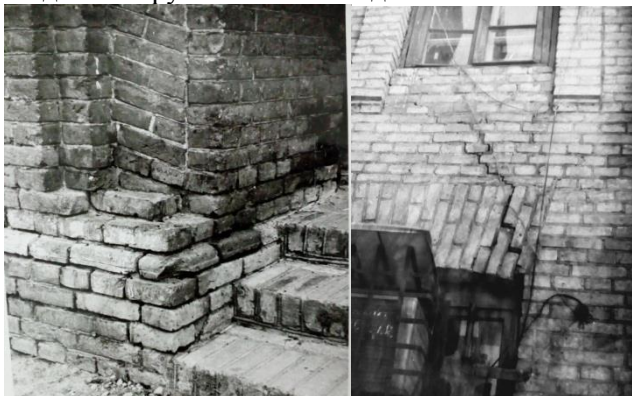
В процессе эксплуатации здание претерпело значительные деформации и изменения. В результате локального повышения уровня подземных вод осадка части фундаментов превысила

предельное значение. Надземная часть здания имеет систему вертикальных и наклонных сквозных направленных трещин, разделивших ее на отдельные дискретные блоки (рис.3). Большая часть кирпичей, из которых выполнены наружные стены мечети, имеют паутину трещин, свидетельствующую о температурных деформациях. Растворные швы частично отсутствуют, открывая таким образом доступ холодному воздуху и влаге. На боковом фасаде имеется сквозная трещина на всю высоту стены с шириной раскрытия до 5см. По периметру здания имеется несколько участков выпадания наружного слоя кладки.

Рис.3. Деформации наружных стен мечети (из материалов технического заключения экспедиции)[3]

Часть оконных и дверных кирпичных перемычек деформированы. Как показала система настенных фиксирующих маяков, установленных на основных трещинах несущих стен, динамика деформаций здания продолжается (наблюдение за маяками проводилось в течении полугода).

Для усиления несущих стен предполагалось устройство в карнизной части монолитного железобетонного пояс с закладными деталями для крепления стропильных ферм и устройства

металлического пояса с внутренней стороны наружных стен, который крепился к последним при помощи анкерных болтов.

Для усиления подземной части предполагалось устройство двусторонней железобетонной обоймы, позволяющей расширить тело ленточного фундамента.

Для усиления грунтов оснований было рекомендовано применить электрохимический метод закрепления грунта [4]. На данный момент здание восстановлено полностью, действует как краеведческий музей города Туркменабад (рис.4).

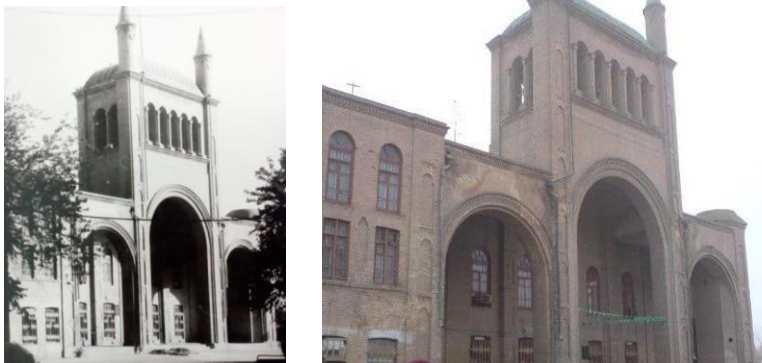
Рис.4. Вид на момент обследования и современный вид мечети
