**СУХАНОВ В.Г.**, д.т.н., профессор  
Одесская государственная академия строительства и архитектуры  
НПЦ «Экострой»

## ПОТЕМКИНСКАЯ ЛЕСТНИЦА: ПО СТУПЕНЯМ СКВОЗЬ ВРЕМЯ (РЕСТАВРАЦИЯ 2016-2017 г.г.)

**РИСУНКИ К СТАТЬЕ СУХАНОВ В.Г., ВЫРОВОЙ В.Н., ЛЫСЕНКО Е.В.  
«ПОТЕМКИНСКАЯ ЛЕСТНИЦА: ПО СТУПЕНЯМ СКВОЗЬ ВРЕМЯ (РЕСТАВРАЦИЯ 2016-2017г.г.)»**

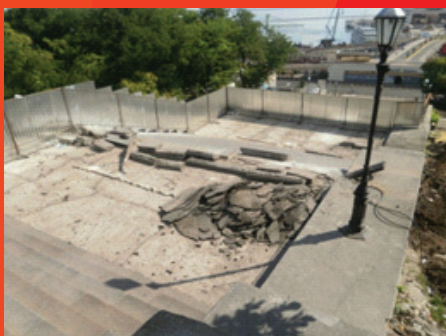
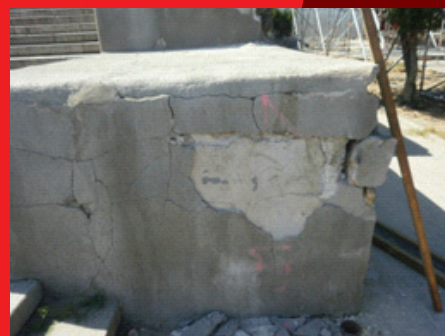
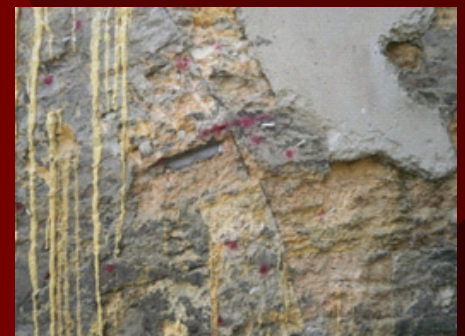
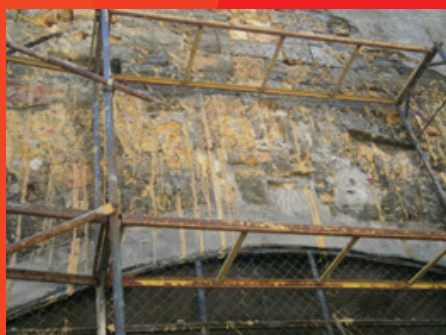
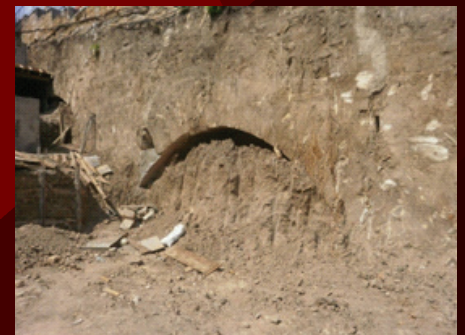
После прохождения государственной экспертизы, проведения тендерных процедур и получения разрешений на производства работ в мае 2016г. НПЦ «Экострой» начата реставрация Потемкинской лестницы, завершение которой планируется в мае 2017г. На рис 1,2,3,4,5,6 выборочно показаны отдельные участки лестницы после вскрытий.
