Б. А. ГРЯДУЩИЙ, доктор техн. наук (Бюро экспертов ООН)
С. П. МИНЕЕВ, доктор техн. наук (ИГТМ НАН Украины)
И. А. ЯЩЕНКО, канд. техн. наук (Минэнергоуголь Украины)
А. И. ХОЛОД, инж. (ДП «Госуглепоставка»)
И. Б. БЕЛИКОВ, инж. (Центральный штаб ГВГСС)

Об аварии, произошедшей на шахте «Степова»

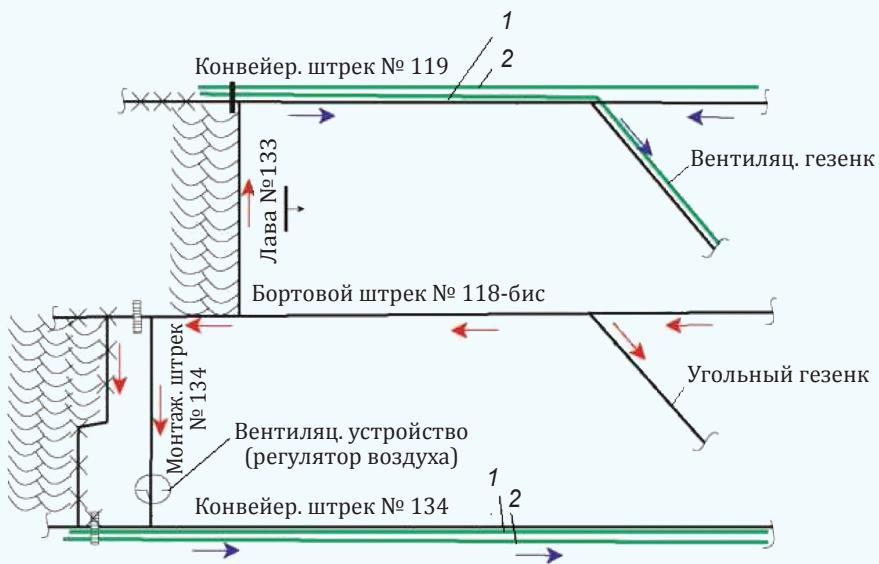
Свежий воздух подается в выемочный участок по магистральному западному откаточному штреку, бортовому штреку № 118-бис, в дальнейшем на сопряжении бортового штreta № 118-бис с рассматриваемой лавой часть свежего воздуха направляется в эту лаву, другая часть поступает по бортовому штреку № 118-бис для проветривания монтажного штreta № 134. Отработанная струя воздуха отводится из лавы по конвейерному штреку № 119 и по вентиляционному гезенку на магистральный западный конвейерный штрек, затем – по магистральному западному конвейерному штреку, конвейерному уклону и далее – на поверхность (рис. 1).

Рис. 1. Схема проветривания аварийного участка: 1 – трубопровод для дегазации Ø 150 мм работает; 2 – трубопровод газоотсоса Ø 1 м не работает.

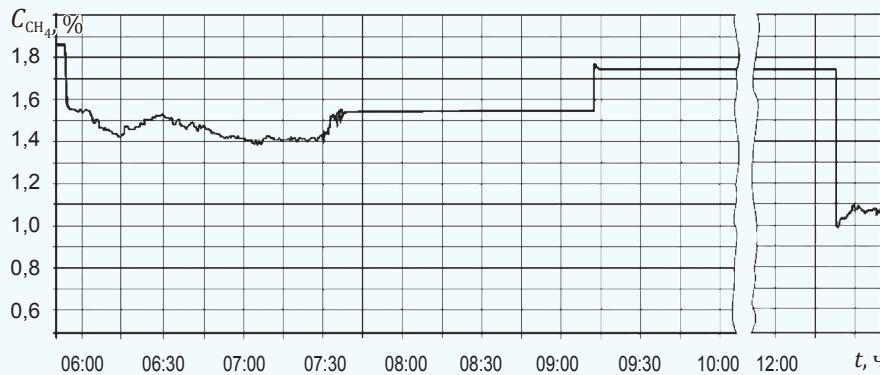
Анализируя показания датчиков содержания метана (работающих в системе УТАС), предшествующих аварийной ситуации (рис. 2 и 3), отметим, что с 6 ч 00 мин до 7 ч 37 мин (рис. 2) зафиксированы плавающие показания в пределах 1,4–1,55 % концентрации метана в трубопрово-

Рис. 2. Диаграмма изменения концентрации C метана у всасывающей трубы в 15 м перед вентилятором ВМЦГ-7М.

де газоотсасывающей установки перед вентиляторной установкой. С 7 ч 37 мин до 9 ч 22 мин информация от датчика как бы исчезла, поскольку пропала связь с контроллером, а с 9 ч 25 мин до 12 ч 20 мин информация на графике показана прямой линей. Это связано с особенностями системы УТАС, в которой после потери сигнала от датчика или связи с контроллером показания на графике фиксируются на последнем значении до тех пор, пока не возобновится связь или сигнал. Во время таких интервалов аэrogазовую обстановку на обследуемом участке аппаратура УТАС не контролирует.

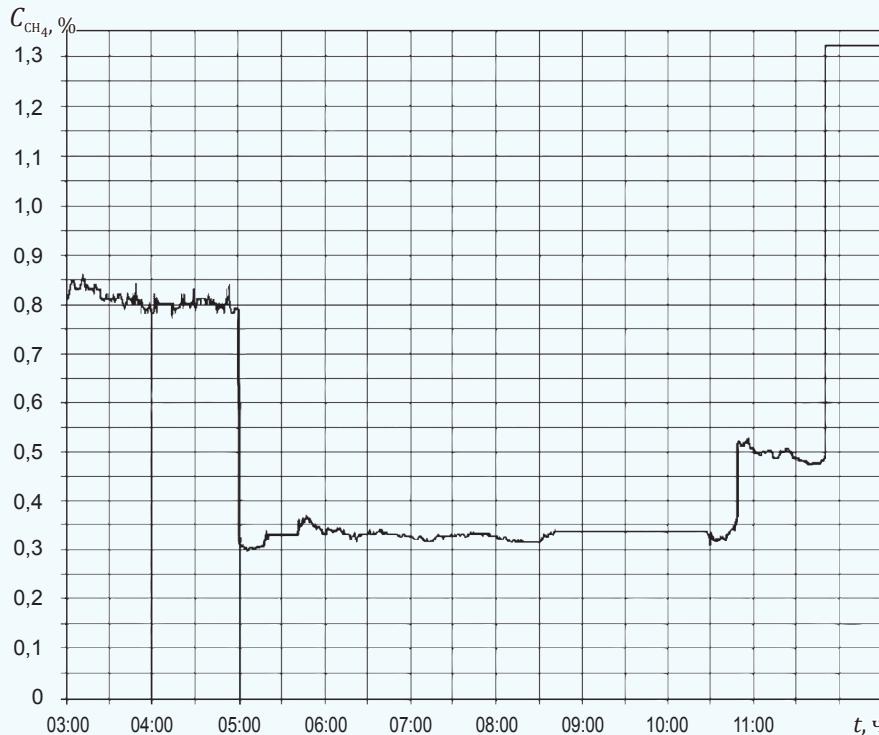
Рис. 3. Диаграмма изменения концентрации C метана в конвейерном штреке № 119 в 10–20 м от гезенка.

На рис. 3 показано, что в 5 ч 00 мин резко снизились показания метана в исходящей струе конвейерного штрека, а в 8 ч 37 мин произошла потеря связи с датчиком до 10 ч 30 мин, затем в 11 ч 50 мин датчик перестал работать. Такие ситуации, близкие к аварийным, возникают из-за проблем с электропитанием, потери связи с сервером либо, что нередко бывает в реальных условиях, вследствие несанкционированного вмешательства в работу аппаратуры для предотвращения аварийного отключения оборудования например опускания датчика на подошву выработки [3].

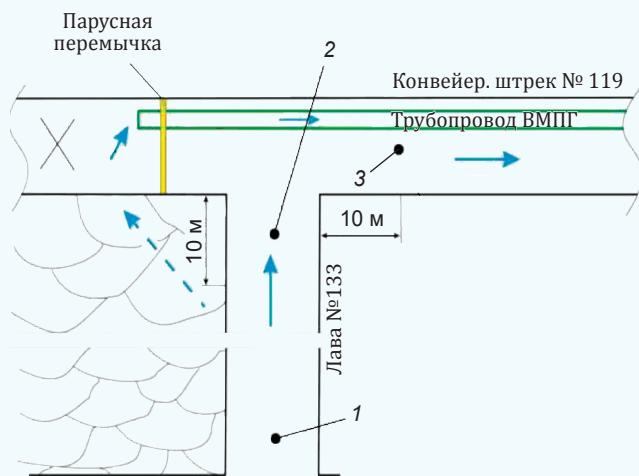
Исследования показали, что непосредственно перед возникновением аварии в конвейерном штреке № 119 выемочного участка лавы № 133 сложилось такое распределение поступающего воздуха (рис. 4): в лаву – не более $156 \text{ м}^3/\text{мин}$; непосредственно всасывалось газоотсасывающей установкой из тупика погашения конвейерного штрека № 119 – $60\text{--}100 \text{ м}^3/\text{мин}$; на выходе из лавы – $56\text{--}96 \text{ м}^3/\text{мин}$. Исходя из расчетов, с учетом фактической площади поперечного сечения конвейерного штрека № 119 от $7,7$ до $7,9 \text{ м}^2$ (ПК 12+8,7 – ПК 11), до аварии

Рис. 4. Аэрогазовая обстановка перед аварией в зоне сопряжения конвейерного штрека № 119 и лавы № 133: 1 – воздух, поступающий в лаву; 2 – воздух, исходящий из лавы; 3 – скорость воздуха в исходящей струе $0,12\text{--}0,2 \text{ м}/\text{с}$.

средняя скорость воздуха в этом штреке была 0,12–0,2 м/с. Однако, как известно, согласно требованиям Инструкции [2] участки длиной до 200 м с исходящей вентиляционной струей, прилегающей к очистным забоям с абсолютным метановыделением 3 м³/мин и более на шахтах III категории и выше при средней скорости воздуха в 10 м от забоя 1 м/с, опасны по слоевым скоплениям, т. е. перед возникновением взрыва в штреке образовались слоевые скопления метана на протяжении не менее чем 50 м от окна лавы.

На основании изложенного экспертная комиссия сделала вывод, что необеспеченность выемочного участка лавы № 133 расчетным количеством воздуха привела к загазированию выработки на протяжении не менее 50 м от сопряжения с очистным забоем слоевыми скоплениями метана взрывоопасной концентрации 4,6–5,8 %.
