МЕТОДИКА ОПРЕДЕЛЕНИЯ ПРИЧИН ИЗЛОМОВ ШЕЕК ОСЕЙ И РАЗРУШЕНИЯ РОЛИКОВЫХ БУКСОВЫХ УЗЛОВ

ПРИМЕР РАССЛЕДОВАНИЯ СЛУЧАЯ ИЗЛОМА ШЕЙКИ ОСИ КОЛЕСНОЙ ПАРЫ РУ1-957 ИЗ-ЗА ПРОВОРОТА ВНУТРЕННЕГО КОЛЬЦА ПОДШИПНИКА

ПРИМЕР РАССЛЕДОВАНИЯ СЛУЧАЯ ИЗЛОМА ШЕЙКИ ОСИ КОЛЕСНОЙ ПАРЫ ИЗ-ЗА ИЗЛОМА УПОРНОГО КОЛЬЦА

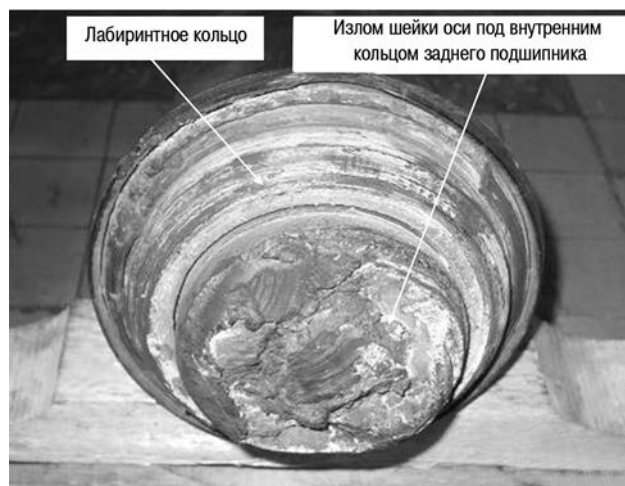
Рис. 39. Излом шейки оси

1. Ось с изломавшейся частью шейки оси длиной 25–30 мм, измеренной от торца лабиринтного кольца, и диаметром в месте излома 121 мм. Излом имеет характер хрупкого разрушения в результате проникновения расплавленной латуни сепаратора. Лабиринтное кольцо находится на шейке оси и деформировано. В его пазах находятся приварившиеся фрагменты лабиринта корпуса буксы. Лабиринтное кольцо и изломавшаяся часть шейки имеют следы нагрева и включения расплавленной латуни сепаратора заднего подшипника (рис. 39).

2. Изломавшаяся часть шейки оси длиной 145–155 мм, измеренной от торца гайки, с элементами торцевого крепления гайкой М110 и приставным упорным кольцом переднего подшипника. Максимальный диаметр шейки в месте

расположения внутреннего кольца переднего подшипника — 126 мм, в месте излома — 121 мм. Излом имеет характер хрупкого разрушения в результате проникновения расплавленной латуни сепаратора.

3. Торцевое крепление подшипников на шейки оси гайкой М110 ослабления не имеет, один болт М12 изломан по первому витку резьбы и находится в теле оси.

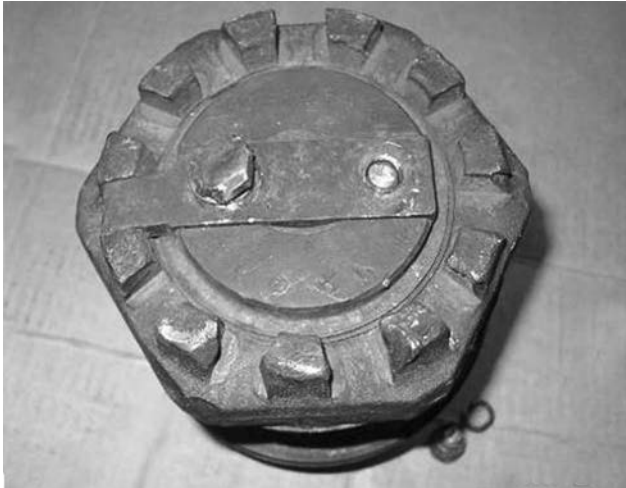
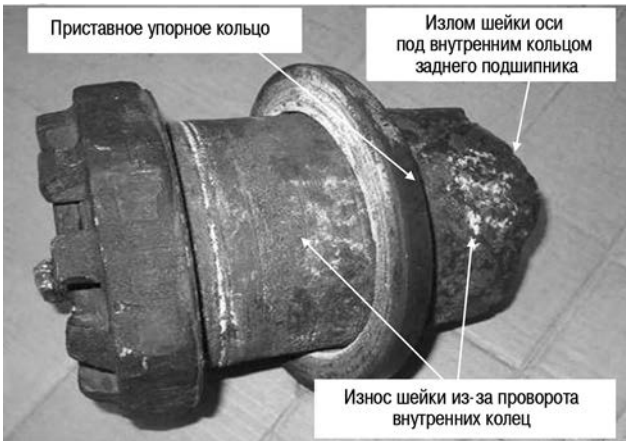
Рис. 40. Деформация приставного упорного кольца переднего подшипника

4. Приставное упорное кольцо переднего подшипника деформировано (рис. 40). Все детали темного цвета от перегрева, имеют участки, покрытые расплавленной латунью сепаратора и окалиной.

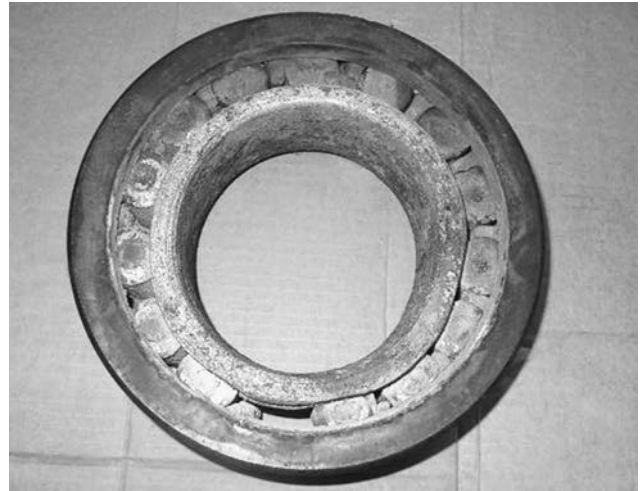
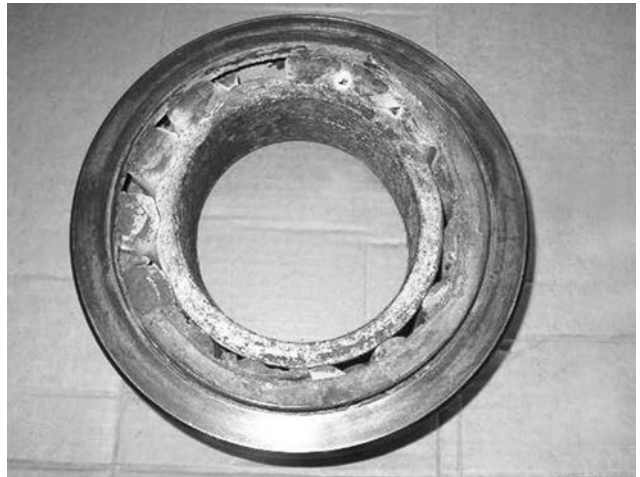
Рис. 41. Подшипник передний в сборе с внутренним кольцом, латунным сепаратором и роликами

5. Подшипник передний в сборе с внутренним кольцом, латунным сепаратором и роликами (рис. 41). На наружном кольце имеется маркировка завода-изготовителя и года выпуска.

Внутреннее кольцо изготовлено из стали ШХ4 (характерная проточка по конусной фаске), раскатано — диаметр

посадочной поверхности 132–142 мм, покрыто расплавленной латунью и окисью цинка, имеются кольцевые следы проворота на шейке оси.

Наружное кольцо практически без изменений. Все 14 роликов незначительно раскатаны, покрыты расплавленной латунью и окисью цинка.

Сепаратор оплавлен и разрушен, имеются обрывы перемычек от оснований. На основаниях сепаратора следы износа по центрирующей поверхности отсутствуют. Перемычки оборваны в результате заклинивания (остановки) подшипника.

Все детали подшипника темного цвета и покрыты окалиной.

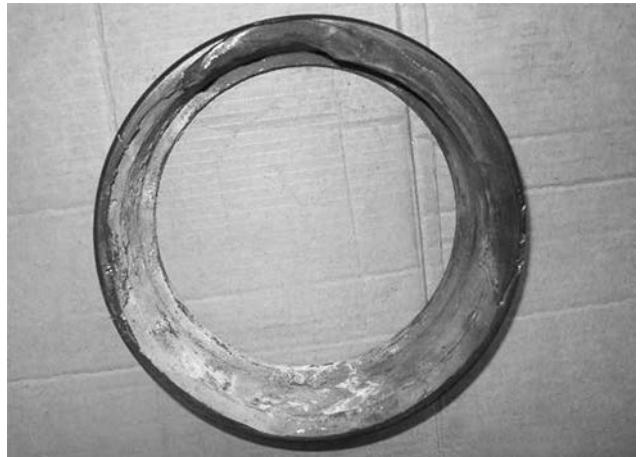
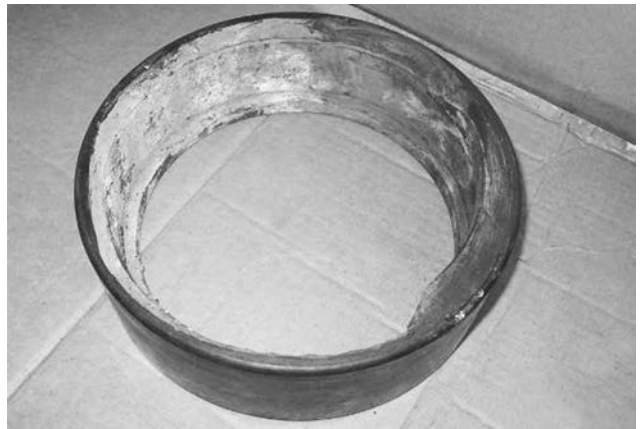
Рис. 42. Наружное кольцо заднего подшипника

6. Наружное кольцо заднего подшипника (рис. 42) имеет маркировку завода-изготовителя и года выпуска. Наружная поверхность темного цвета и практически без изменений. Дорожка качения покрыта расплавленной латунью и окисью цинка, имеются приваренные оплавленные фрагменты сепаратора. Немаркированный бортик не имеет сколов. Маркированный бортик разрушен: имеет сквозные трещины и сколы (рис. 43).

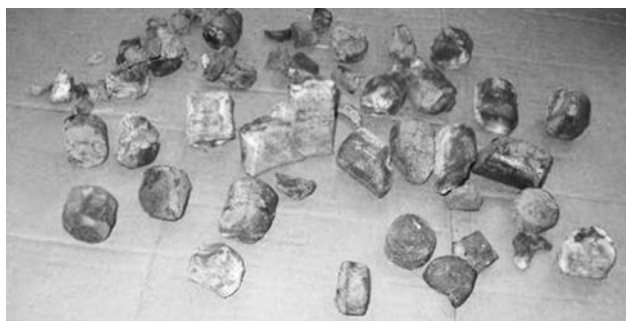
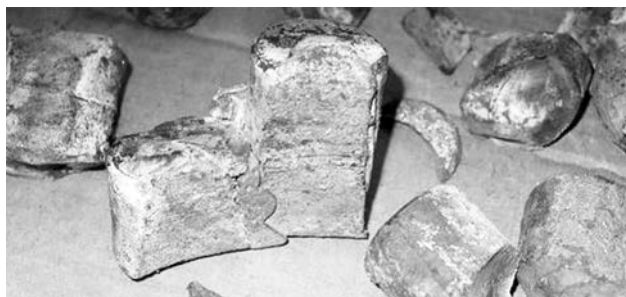
Рис. 46. Разрушенные ролики заднего подшипника

9. Все ролики заднего подшипника полностью разрушены, деформированы, раскатаны, сварены оплавленными фрагментами сепаратора и покрыты расплавленной латуниью и окисью цинка (рис. 46).

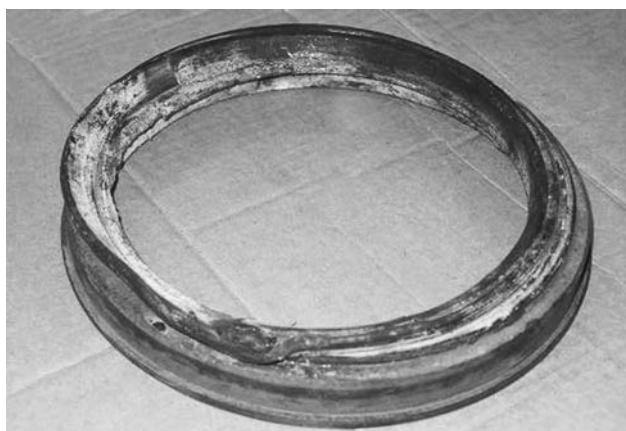
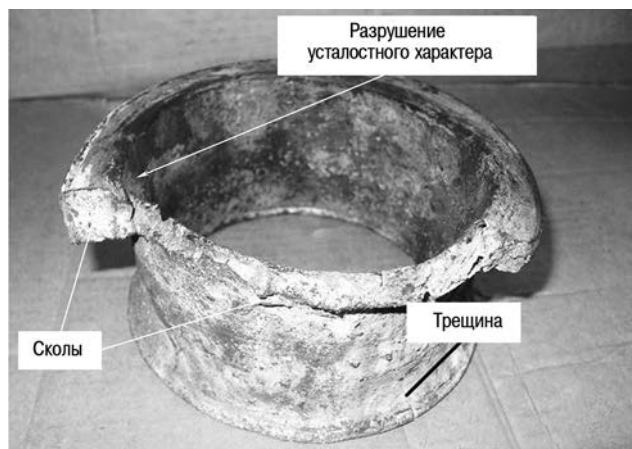
Рис. 44. Внутреннее кольцо заднего подшипника

7. Внутреннее кольцо заднего подшипника (рис. 44) изготовлено из стали ШХ4 (характерная проточка на бортике кольца), раскатано — диаметр посадочной поверхности 132–137 мм, имеются кольцевые следы проворота на шейке оси. Дорожка качения приобрела вогнутую форму. Бортик на длине 1/3 окружности разрушен: сколы, рваные вырвы и трещины термического характера. Все кольцо покрыто расплавленной латунью и окисью цинка.

Излом шейки оси колесной пары произошел под внутренним кольцом заднего подшипника.

Причиной излома шейки оси является проворот внутреннего кольца заднего подшипника, который привел к заклиниванию сепаратора между бортиками наружного и внутреннего колец, вызвав его остановку, отрыв перемычек сепаратора от основания. Все это послужило причиной повышения температуры нагрева подшипника до 800 °С, оплавления сепаратора, откола и вырова бортика внутреннего кольца заднего подшипника.

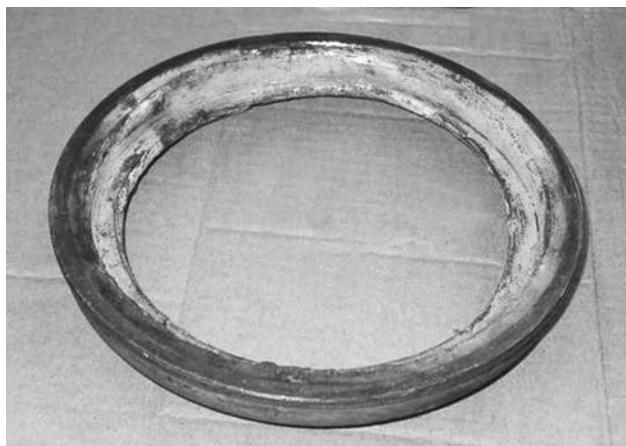
Рис. 47. Деформированный лабиринт корпуса буксы

10. Лабиринт корпуса буксы деформирован, имеет следы нагрева и включения расплавленной латуни сепаратора заднего подшипника (рис. 47).

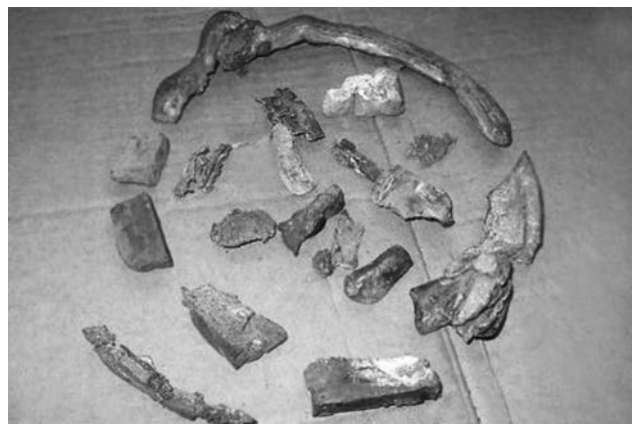
Рис. 45. Разрушение сепаратора заднего подшипника

8. Сепаратор заднего подшипника полностью разрушен и оплавлен (рис. 45).

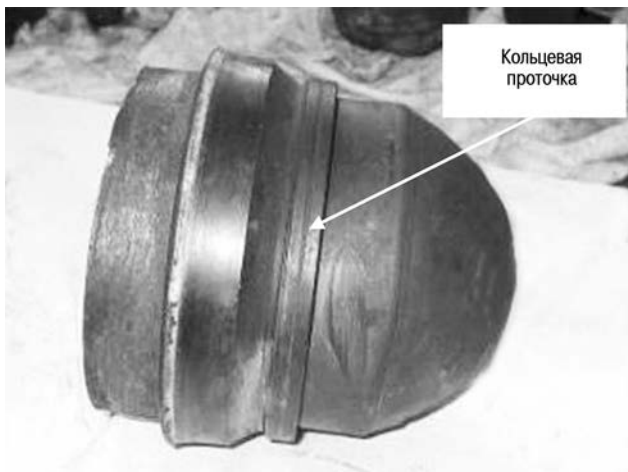
Рис. 48. Лабиринтные проточки лабиринтного кольца

1. Часть изломанной шейки с лабиринтным кольцом, отрезанная от оси колесной пары, имеет длину 88 мм, замеренную от торца бортика внутреннего кольца заднего подшипника, и имеет форму конуса. Внутреннее кольцо заднего подшипника находится на шейке оси и раскатано, кольцо изготовлено из стали марки ШХ4 (характерная проточка по бортику кольца имеется). У лабиринтного кольца лабиринтные проточки срезаны механическим способом перед отправкой в исследовательский институт (рис. 48).

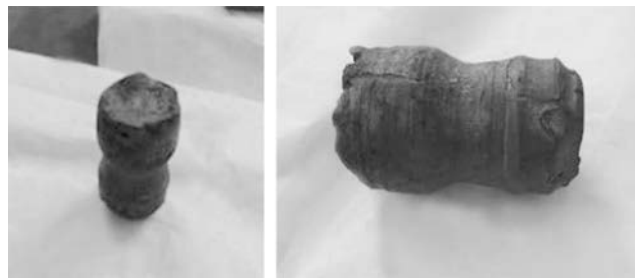
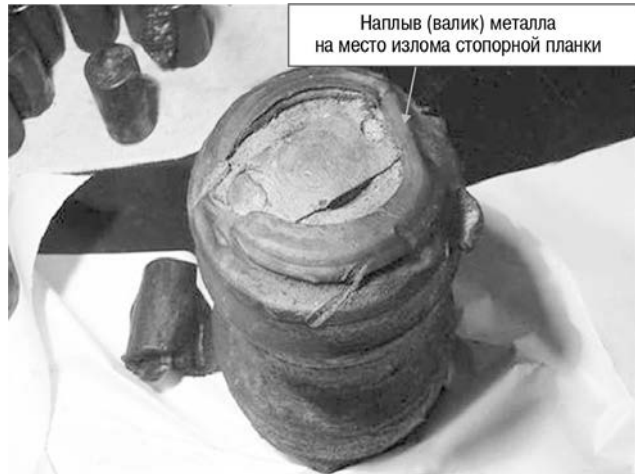
Рис. 49. Деформация торцевой части оси

2. Изломавшаяся часть оси длиной 164 мм со стопорной планкой и болтами М12. Диаметр в месте излома — 114 мм. Резьбовая часть оси полностью закатана. На цилиндрической части она раскатана неравномерно, минимальный диаметр составляет 92 мм. На торце оси находится стопорная планка без хвостовика с двумя болтами М12: у одного болта головка оборвана, а у другого — истерта. Торцевая часть оси деформирована в нагретом состоянии с образованием напльва металла в виде валика, закрывающего место излома хвостовика стопорной планки (рис. 49). Хвостовик стопорной планки отсутствует.

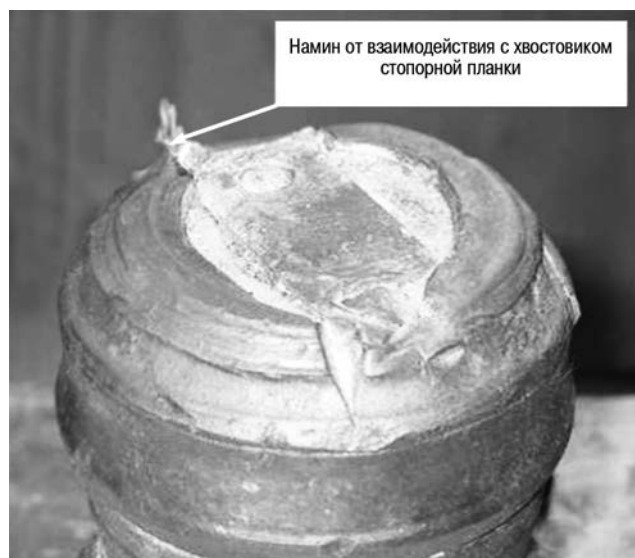
Рис. 50. Излом хвостовика

Для определения характера излома хвостовика стопорной планки часть напльва металла была удалена механическим способом. В результате установлено, что хвостовик был изогнут по направлению срыва гайки М110 и изломан у основания (рис. 50).

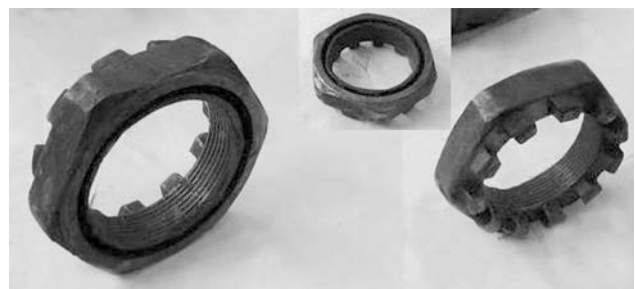
Рис. 51. Гайка М110 с выточкой

3. Гайка М110 с выточкой, внутренний диаметр резьбы — 109,5 мм, витки резьбы смяты, привалочная поверхность и коронки имеют неглубокие забоины и следы потертости о крышку смотровую (рис. 51).

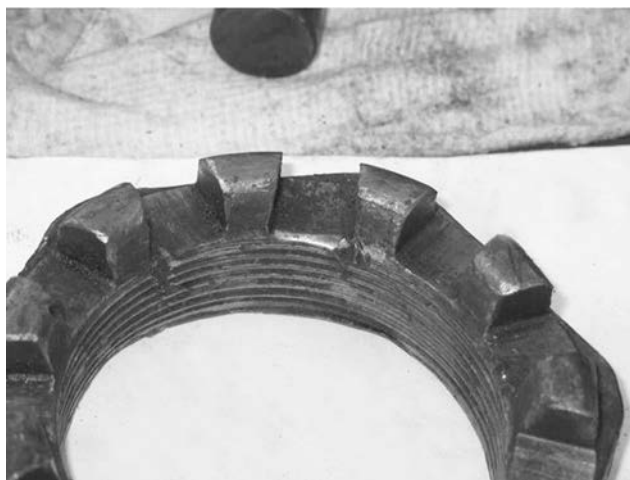
Рис. 52. Намин, образовавшийся в результате взаимодействия гайки с хвостовиком стопорной планки

На кромке в зоне перехода основания одного из шлицев к резьбе М110 имеется намин, образовавшийся в результате взаимодействия гайки с хвостовиком стопорной планки в процессе срыва резьбы гайки и оси (рис. 52).

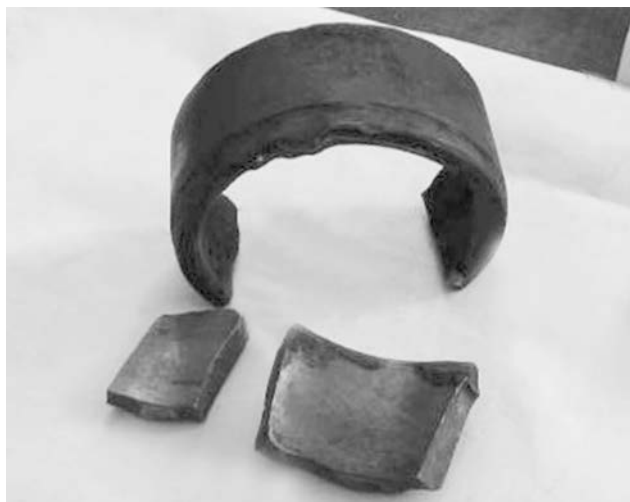
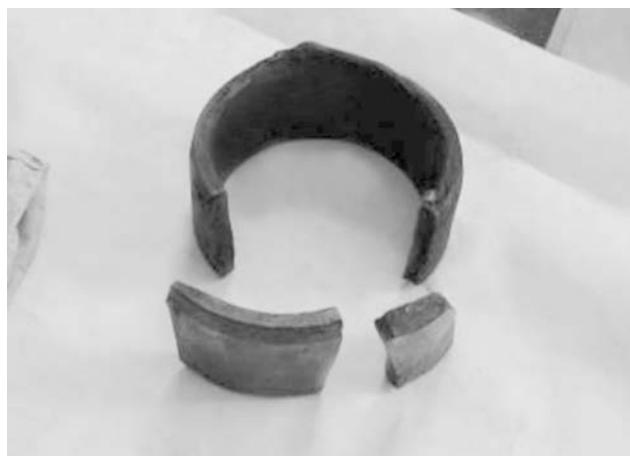
Рис. 53. Конусная фаска со следами взаимодействия с роликами заднего подшипника

4. Внутреннее кольцо переднего подшипника изготовлено из стали марки ШХ15СГ (характерная проточка по конусной фаске отсутствует) и изломано в холодном состоянии на три фрагмента размерами по дуге окружности дорожки качения 45, 80 и 365 мм. На посадочной поверх-

ности фрагментов внутреннего кольца диаметром 130 мм отсутствуют следы его проворота относительно шейки оси. Следы заклинивания роликов на поверхности качения также отсутствуют. Торцы фрагментов имеют свежие изломы. Фрагмент размером 365 мм — черного цвета от выгоревшей смазки, остальные фрагменты — без цветов

побежалости (фрагмент размером 80 мм подвергнут металловедческому исследованию). На конусной фаске имеются следы от взаимодействия с роликами заднего подшипника (рис. 53).

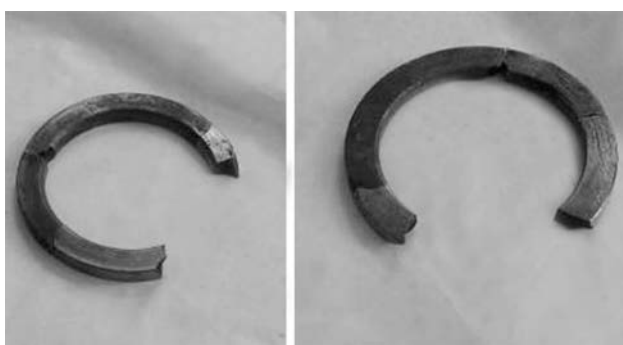
Рис. 54. Упорное (приставное) кольцо переднего подшипника

5. Упорное (приставное) кольцо переднего подшипника не имеет скоса («развала»), изломано в холодном состоянии на пять фрагментов, покрытых мелкими забоинами (рис. 54). Часть кольца отсутствует. Следы проворота упорного кольца относительно гайки М110 отсутствуют (рис. 55).

Причиной излома шейки оси является разрушение торцевого крепления, вызванное хрупким разрушением упорного (приставного) кольца переднего подшипника. Это привело к сдвигу корпуса буксы, срыву гайки М110, изгибу и последующему излому хвостовика стопорной планки и наплыву роликов заднего подшипника на конусную фаску внутреннего кольца переднего подшипника, которое вызвало его холодное разрушение на три отдельных фрагмента. Разрушение внутреннего кольца переднего подшипника и выпадение его фрагментов в крышку ускорило процесс излома шейки оси.

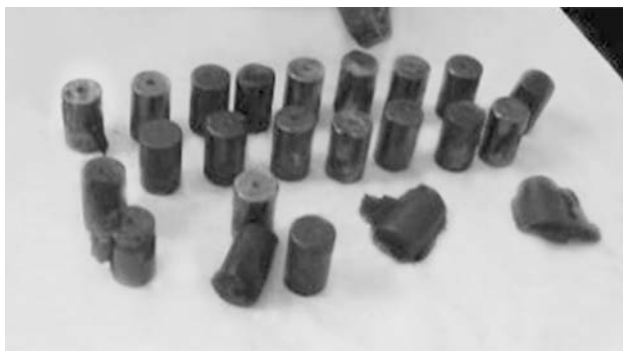
Рис. 56. Ролики цилиндрические

7. Представлены 23 ролика двух подшипников. Все ролики имеют мелкие забоины, три ролика заднего подшипника раздавлены в горячем состоянии (рис. 56) и два ролика этого же подшипника имеют износ и сколы торцов от взаимодействия с внутренним кольцом переднего подшипника (рис. 57).

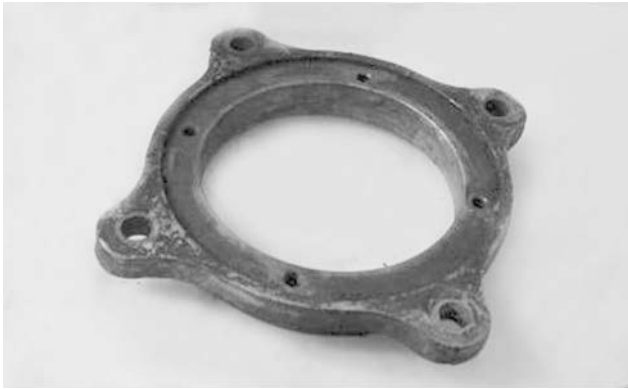
Рис. 58. Крепительная стальная крышка

8. Крепительная стальная крышка без замечаний (рис. 58).

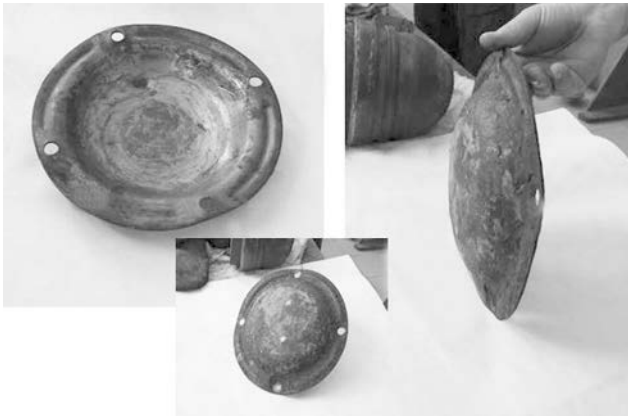
Рис. 59. Деформация смотровой крышки

9. Смотровая крышка деформирована и имеет местные вмятины. На внутренней стороне имеются следы контакта с разрушенными деталями буксового узла. На наружной поверхности следы чрезмерного нагрева отсутствуют (рис. 59). Резиновая прокладка и болты М12 отсутствуют.

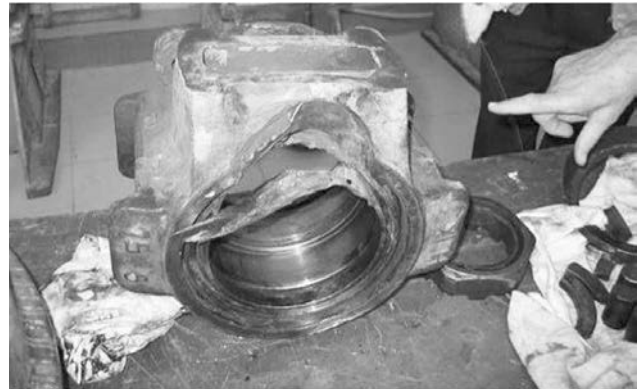
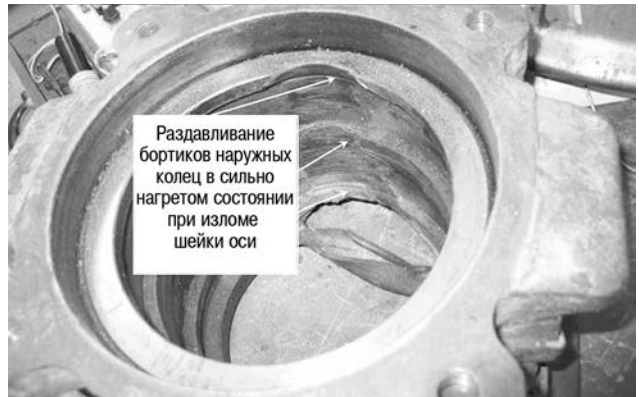
Рис. 60. Деформация корпуса буксы

10. Корпус буксы с двумя наружными кольцами подшипников в верхней части имеет характерную деформацию и фрагмент выпрессовавшегося лабиринта. Износ опорных поверхностей верхних приливов составляет 9 мм (расстояние от оси буксы до опорной поверхности верхних приливов — 164 мм при нормативе 173 ± 1 мм) с выходом на поперечные ребра жесткости. Состояние дорожек качения и бортиков наружных колец подшипников удовлетворительное. На торце наружного кольца переднего подшипника имеются знаки маркировки номера подшипника 492566, изготовителя ГПЗ-3 и четыре отметки о проведении ремонта подшипника второго вида в 1994, 1999, 2000 и 2002 годах (рис. 60).
