## НЕИСПРАВНОСТИ ВАГОННЫХ КОЛЕСНЫХ ПАР И ИХ ЭЛЕМЕНТОВ

Останин С. Н.,  
генеральный директор ООО «Ферро-Инвест»,  
г. Кривой Рог

В статье рассмотрен вопрос оптимизации процессов обслуживания и ремонта колесных пар; регистрации информации о состоянии колесных пар в течение их жизненного цикла в базе данных системы контроля и учета колесных пар; использования результатов статистического учета при разработке мер по повышению эксплуатационной стойкости и удлинению срока службы колесных пар и их элементов.

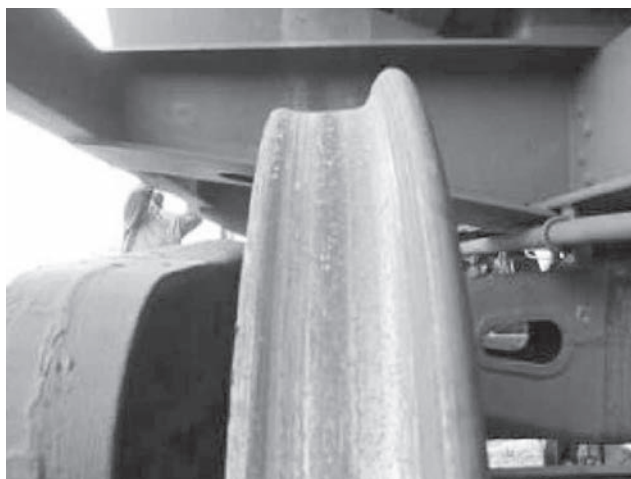
*Равномерный прокат* — равномерный круговой предельный износ колеса в плоскости круга катания (рис. 1).

Рис. 1. Равномерный прокат колеса по кругу катания

Нормальный естественный износ за счет деформации металла и истирания поверхности катания при взаимодействии колеса с рельсом, а также истирания от воздействий на колесо тормозных колодок.

При величине проката более допустимых размеров профиль колес восстанавливают обточкой поверхности катания на колесотокарном станке.

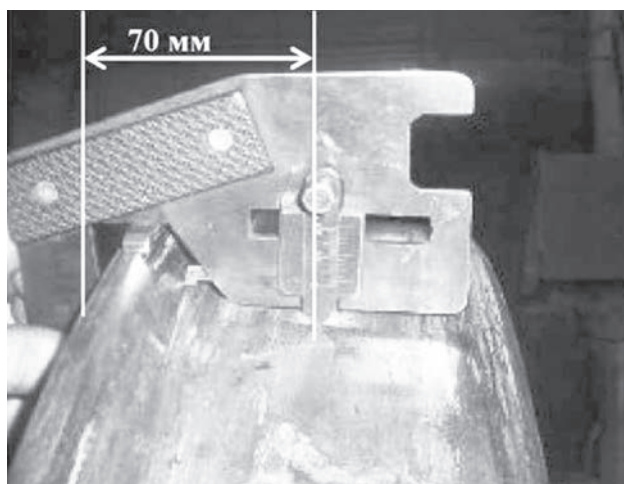
Измерение производят абсолютным шаблоном (рис. 2) в плоскости круга катания на расстоянии 70 мм от внутренней боковой поверхности обода. При наличии ползуна его глубина входит в общую величину проката.

Рис. 2. Измерение величины проката колеса абсолютным шаблоном

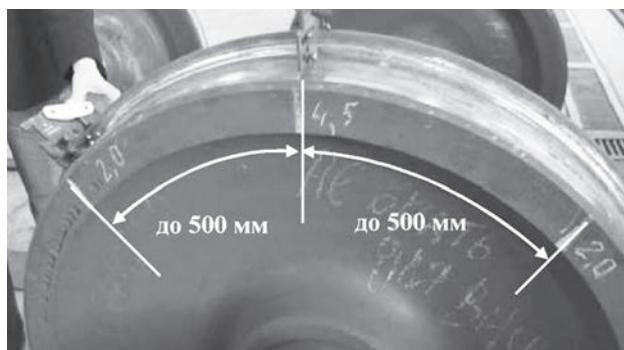
*Неравномерный прокат* — неравномерный по круговому периметру износ, когда изношенное колесо имеет в плоскости круга катания форму, отличную от круглой. Характеризуется неодинаковым прокатом в различных сечениях профиля по кругу катания (рис. 3).

Рис. 3. Неравномерный прокат колеса по кругу катания

Неоднородность свойств металла на поверхности катания колеса, образующаяся при торможении в результате тепловых и механических воздействий, а также из-за развития поверхностных дефектов.

При неравномерном прокате более допустимых размеров профиль поверхности катания колес восстанавливают обточкой на колесотокарном станке.

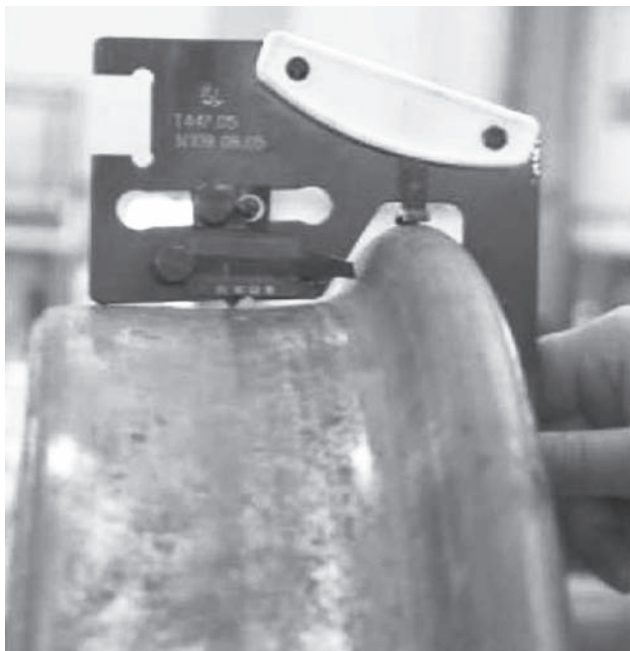
*Износ гребня (тонкий гребень)* — равномерный круговой износ гребня до предельно допустимых размеров (рис. 4).

Рис. 4. Измерение толщины гребня абсолютным шаблоном

Трение гребня колеса с различной интенсивностью о боковую поверхность головки рельса.

При предельном износе гребня колеса профиль поверхности катания восстанавливается на колесотокарном станке.

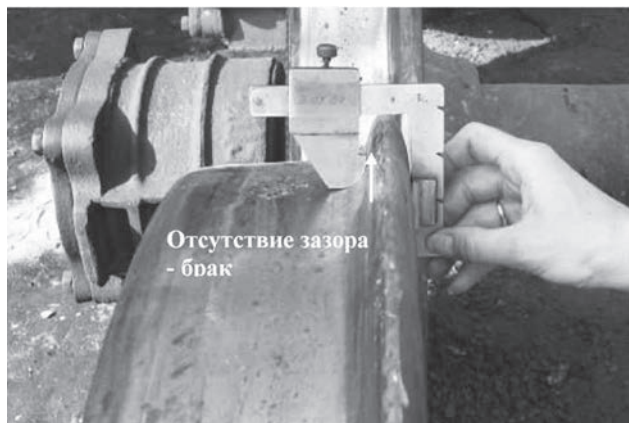
*Вертикальный подрез гребня* — равномерный круговой износ, при котором угол наклона профиля боковой поверхности гребня приближается к 90°, а радиус перехода от гребня к уклону — 1 : 20 и уменьшается до 8–12 мм.

Рис. 5. Определение вертикального подреза гребня шаблоном ВПГ

Измерение производят специальным шаблоном (рис. 5) для контроля вертикального подреза гребня колеса (ножки шаблона должны плотно прижиматься к внутренней грани обода колеса).

Вертикальный подрез гребня устраняют обточкой поверхности катания колес на колесотокарном станке.

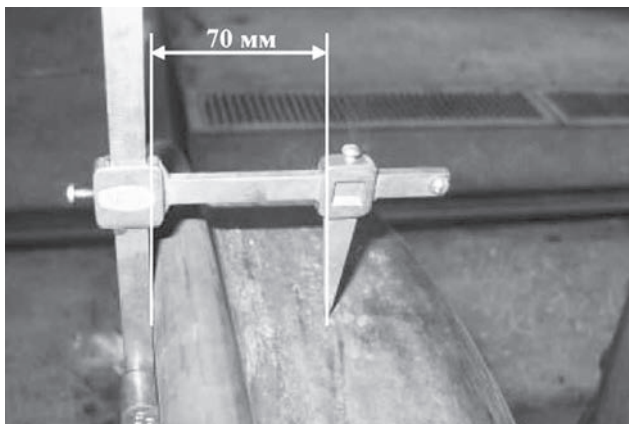
*Тонкий обод* — толщина обода колеса менее допустимых размеров (рис. 6).

Рис. 6. Тонкий обод колеса

Нормальный естественный износ поверхности катания колеса и многократное восстановление профиля поверхности катания путем обтачивания обода.

При толщине обода колеса менее допустимых размеров колесную пару выкатывают из-под вагонов.

Если по толщине обода колеса колесную пару можно эксплуатировать под вагонами других типов, то ее используют при подкатке. При невозможности дальнейшего использования колесная пара подлежит расформированию.

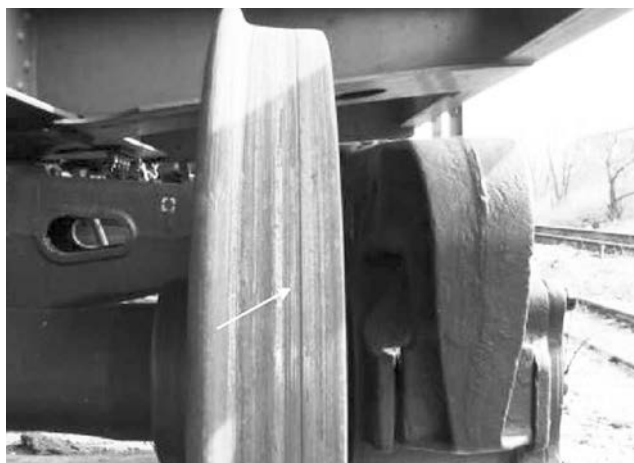
Рис. 7. Кольцевая выработка, образовавшаяся на поверхности катания колеса грузового вагона от взаимодействия его с тормозным башмаком

Неоднородные термические воздействия на поверхностные слои металла обода колеса от тормозных колодок и башмаков по ширине зоны контакта, а также воздействие абразивных частиц по краям колодки в зоне контакта с ободом колеса.

Кольцевые выработки устраняют обточкой поверхности катания колес на колесотокарном станке.

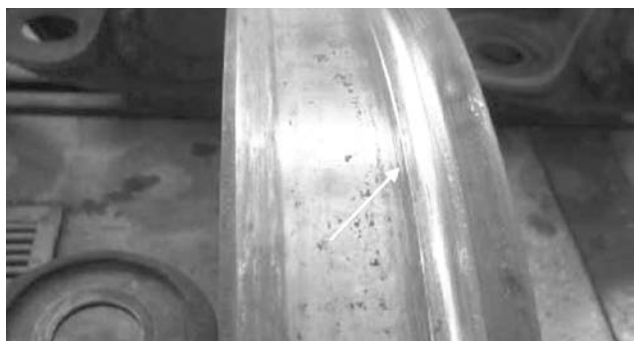
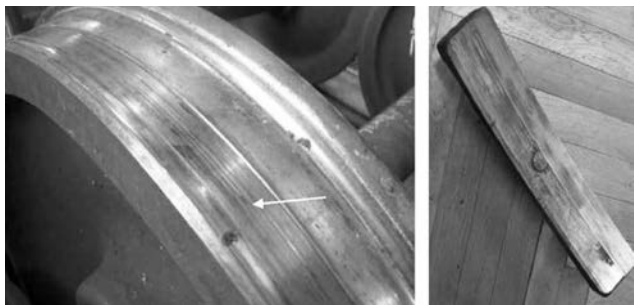
Рис. 8. Кольцевые выработки, образовавшиеся на поверхности катания колес пассажирских вагонов от взаимодействия с чугунными тормозными колодками

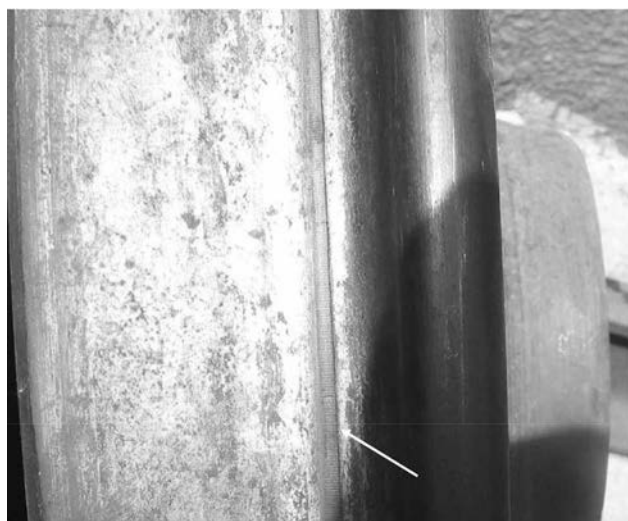
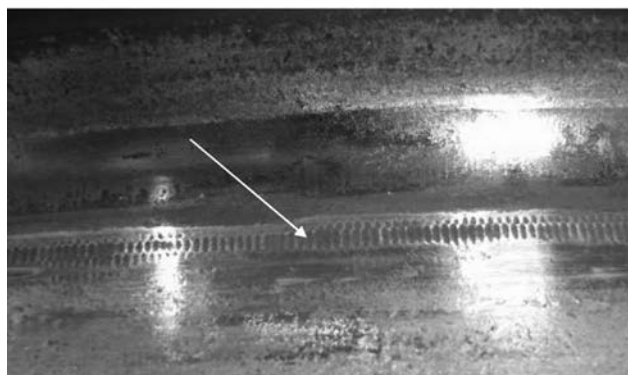
Поражение поверхности катания колеса электрическим током (рифление) — механическое повреждение, характеризующееся ожогами поверхности металла в виде чередующихся участков чистого и пораженного металла вследствие прохождения электрического тока (рис. 9).

Рис. 9. Поражение поверхности катания колеса электрическим током (рифление)

Неоднородные термические воздействия на поверхностные слои металла обода колеса от действия электрического тока (утечка из контактной сети или локомотива, или рельсовых цепей) определенной частоты в результате пробоя.

Устраняют обточкой поверхности катания колес на колесотокарном станке.

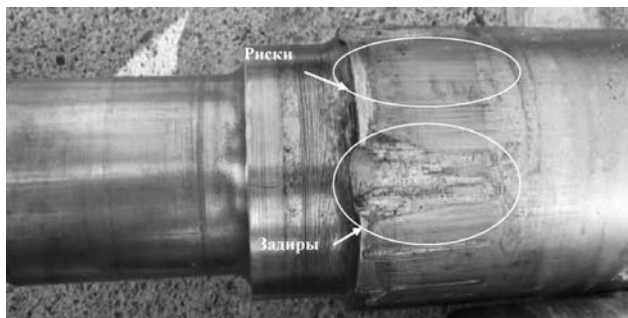
Задиры и риски на подступичных частях оси — продольный износ или выровы металла, характеризующиеся местными углублениями, образовавшимися в результате схватывания металла при распрессовке колес с оси (рис. 10).

Рис. 10. Задиры и риски на подступичных частях оси

Задиры и риски на подступичной части оси в продольном направлении образуются из-за схватывания металла при распрессовке колес с оси или вследствие механических воздействий при нарушениях транспортировки и хранения оси.

Задиры и риски на подступичных частях оси устраняются обточкой с последующей накаткой и шлифовкой при условии, что диаметр подступичной части оси при формировании колесной пары будет не менее допускаемого.

При диаметре подступичной части оси менее допустимого размера ось бракуется.

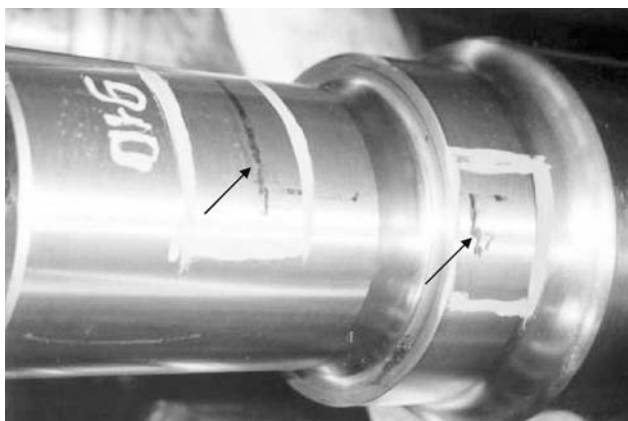
Рис. 11. Задиры на шейке и предподступичной части оси в окружном направлении

Окружные задиры образуются из-за проворачивания внутренних колец подшипников и лабиринтных колец при недостаточном посадочном натяге колец при монтаже или при несоблюдении правил транспортировки осей и колесных пар. Продольные риски на шейках и предподступичных частях оси образуются при снятии внутренних и лабиринтных колец с острыми краями или заусенцами либо при расформировании колесных пар без использования предохранительного стакана (втулки).

Задиры и риски на шейках и предподступичных частях оси в пределах допустимых размеров устраняются зачисткой шлифовальной бумагой с зернистостью № 6 и менее с минеральным маслом.

При превышении допустимых размеров задиrow и рисков на шейках предподступичных частях ось бракуют, колесная пара подлежит расформированию.

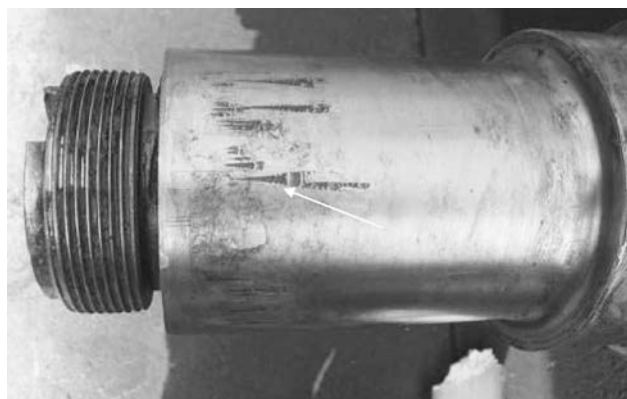
Рис. 12. Задиры на шейке оси в продольном направлении

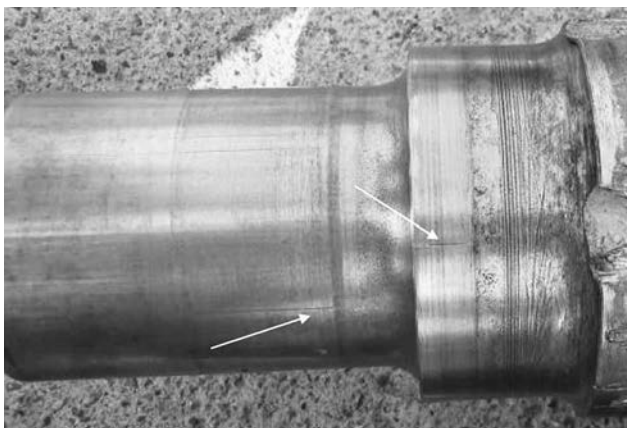
Рис. 13. Риски на шейке и предподступичной части оси в продольном направлении

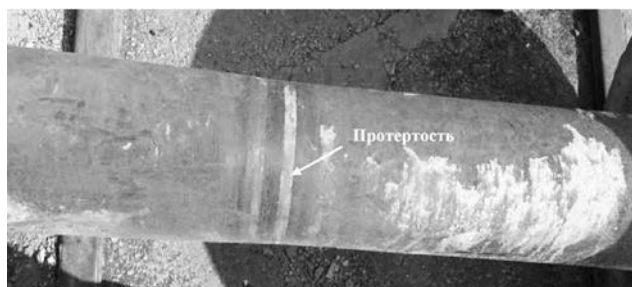
Протертость на средней части оси — круговой неравномерный по профилю оси износ, характеризующийся местным углублением на средней части оси (рис. 14).

Взаимодействие с продольными тормозными тягами вагона из-за несоблюдения требований по содержанию тормозной рычажной передачи.

Рис. 14. Протертость на средней части оси

Протертость более допускаемой устраняют обточкой и накаткой на станке с плавным переходом к необработанным

местам при условии, если диаметр оси в протертом месте не менее допускаемого. При невыполнении этого условия ось бракуют, колесная пара подлежит расформированию.

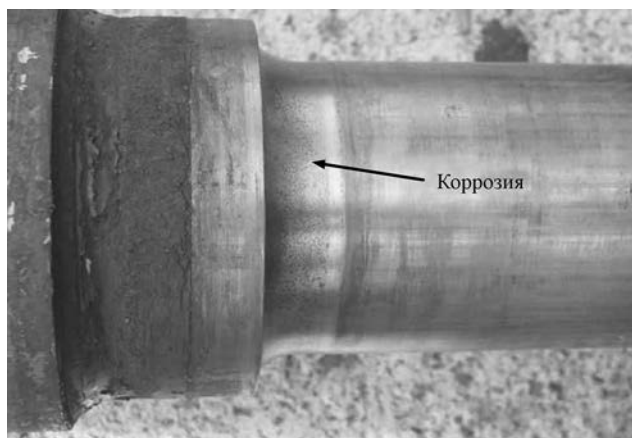
Коррозионные повреждения — окисленные участки поверхностей шеек и галтелей оси под воздействием воды и влаги, а также других химически активных веществ (рис. 15, 16).

Рис. 15. Коррозионные повреждения в галтели шейки оси

Взаимодействие с поверхностно активными химическими веществами, водой и влагой.

Коррозионные повреждения на шейках и галтелях оси устраняются зачисткой шлифовальной бумагой с зернистостью № 6 и менее с минеральным маслом. Разрешается использовать оси после зачистки, если диаметры шеек и предподступичных частей не выходят за пределы допустимых. Также разрешается использовать оси с остаточными коррозионными пятнами по площади, не превышающей 30% зачищаемой поверхности.

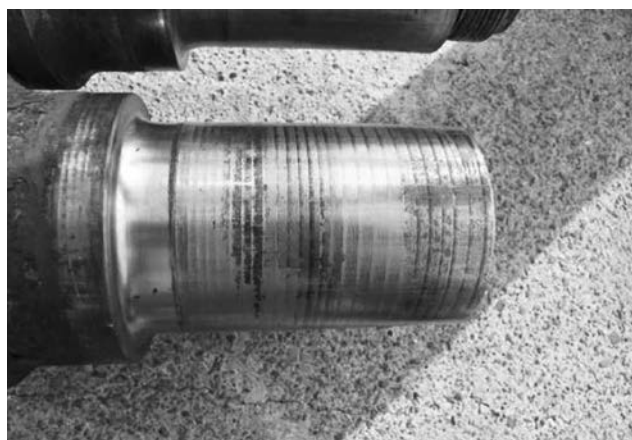
Рис. 16. Коррозионные повреждения шейки оси

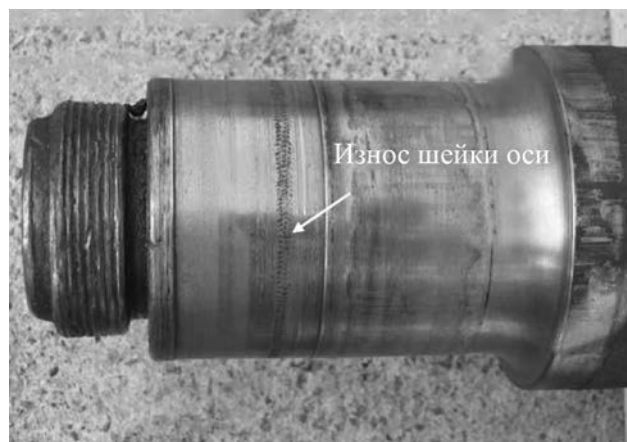
Износ шейки оси из-за проворота внутреннего кольца — круговой износ шейки оси под внутренними кольцами подшипников, вызванный потерей натяга посадки внутренних колец (рис. 17).

Рис. 17. Износ шейки оси из-за проворота внутреннего кольца

Провороты внутренних колец вследствие потери натяга посадки на шейку оси (неправильно подобранный натяг при монтаже внутренних колец, разрыв внутреннего кольца, потеря натяга вследствие заклинивания подшипника и его нагрева)

Ось бракуют. [B][P]
