ТЕХНІЧНИЙ СТАН  
ГІДРОТЕХНІЧНИХ СПОРУД  
НА РІЧЦІ НИЖНЯ ТЕРСА

**Л.М. РУДАКОВ,**  
кандидат сільськогосподарських наук

**Г.В. ГАПІЧ,**  
асистент

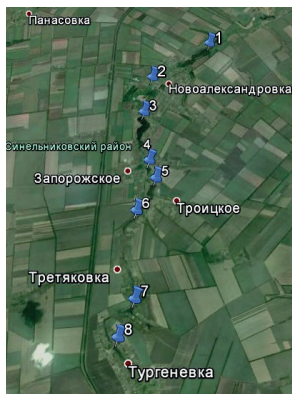
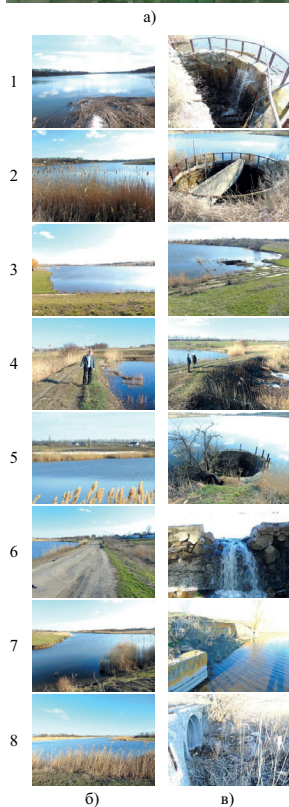
їх господарським способом без належної проектної документації. Першим об'єктом дослідження виступає водойма поблизу с. Новоолександрівка (рисунок, поз. 1). Ставок має площу водного дзеркала за нормального підпірного горизонту (НПГ) 34,68 га та об'єм води 739,8 тис. м<sup>3</sup> (рисунок, поз. 2,а). Використовується для риборозведення та рекреації. Гребля висотою 6,20 м зведена зі суглинку в 1970-х роках. Став – в оренді, на нього розроблено водогосподарський паспорт. Під час візуального огляду гідротехнічної споруди значних дефектів не виявлено. У нижньому б'єфі відмічається значне зростання деревини та чагарників, що підвищує стійкість низового укосу та захищає його від розмиву. Водоскидна споруда не має значних порушень, але суттєвим недоліком є відсутність сміттєзатримуючих ґрат (рисунок, поз. 2,б).

Існує небезпека потрапляння сміття та деревини до водоскиду під час пропуску повені чи паводка. Верховий укіс зазнає значної абразії, унаслідок чого втрачена лінійність укосу і він набув обривчастої форми. Спостерігається значна кількість сміття, пластикових пляшок та ін.

Наступна водойма та гідротехнічна споруда розташовані також в околицях села Новоолександрівка (рисунок, поз. 2). Ставок має площу 19,8 га, об'єм води за нормального підпірного рівня не визначений з-за відсутності водогосподарського паспорта. Через дамбу проходить автомобільна дорога з твердим покриттям. Загальний стан ГТС задовільний. Значних проявів деформації чи руйнування не виявлено. Певне занепокоєння викликає стан водоскидної споруди (рисунок, поз. 2,в). Башта водоскиду в цілому нормальна, відсутні дефекти або руйнування. Небезпеку становить відсутність сміттєзатримуючих ґрат (сітки). 70 % периметра водоскиду оточено рослинністю та чагарниками.

**Обстеження гідротехнічних споруд у Синельниківському районі:**  
*а – верхів'я річки Нижня Терса з виділеними об'єктами досліджень; б – загальний вигляд водосховищ і дамб; в – порушення конструктивних параметрів водоскидних пристроїв (для кожного об'єкта наведено 2 зображення; номер, вказаний на карті, відповідає номеру ряду світлин)*

м (дані водогосподарського паспорта розробленого інститутом “Укрдпrowодгосп” у 1978 р.). Верховий укіс закріплено залізобетонними плитами, низовий – посівами багаторічних трав. Під час візуального огляду водойми і ГТС виявлено, що лінія урізу води на ділянці підпору та примикання до берегів ГТС піддається значній абразії, внаслідок чого утворені круті, обривчасті схили. Загальний стан ґрунтової дамби задовільний, відсутні наочні прояви процесів просідання, розмиву або виходів на денну поверхню фільтраційних вод. Залізобетонні плити не мають порушених ділянок або дефектів, однак у шовному просторі спостерігається активний розвиток рослинності та руйнування бетону. Відзначена відсутність сміттєзатримуючих ґрат (сітки) по периметру водоскидної споруди (рисунок, поз. 3,в). Водоскид складений залізобетонними блоками загальною висотою до 6 м на дні спостерігається засмічення. Ситуація є небезпечною з огляду на значну кількість плавучої деревини та сміття, що може потрапити до нього. Під час пропуску паводкових чи зливових вод через водоскид зменшення пропускної здатності матиме потенційну небезпеку підвищення рівня води вище проектних відміток. Таке положення вплине на зниження коефіцієнта стійкості споруди, а в разі переливу через гребінь матиме місце руйнування та розмив тіла ГТС.

Обстеження ставка та ґрунтової дамби в с. Володимирівське (рисунок, поз. 4). Загальна площа водойми – 1,5 га, об'єм води при НПГ не визначений за відсутності водогосподарського паспорта. Ґрунтова дамба має незначні розміри. Через розмив водою укусу зі сторони верхнього б'єфа, конструктивні параметри порушені. Укіс має вигляд прямовисної стінки. Відстань від гребеня дамби до урізу води незначна – близько 40–50 см. Ситуація на дамбі передаварійна. Для закріплення укусу і недопущення розмиву відсипане будівельне сміття, а водоскидні труби з фронтальної частини ГТС перенесені до примикання у правому березі ставка. Водоскид представ-

Наступний об'єкт розташований в с. Бурханівка (рисунок, поз. 5). Ставок збудований в 1970-ті роки і сьогодні перебуває в оренді для риборозведення. Площа водного дзеркала при НПП – 11,7 га. Об'єм води при НПП не визначений з-за відсутності водогосподарського паспорта. Огляд ґрунтової дамби не зафіксував значних порушень та проявів небезпечних процесів і деформацій. Водоскидна споруда знаходиться в незадовільному стані (рисунок, поз. 5,в). Відсутні сміттєзатримуючі ґрати та частково закрита зламаним деревом. У випадку потрапляння деревини та сміття до водоскиду пропуск води буде припинено.

залізобетонних блоків і плит. По гребеню дамби прокладена автодорога з твердим покриттям. У місцях примикання бетонних елементів до ґрунтових частин споруди спостерігаються промоїни та часткове просідання. Особливу небезпеку являє руйнування залізобетонних блоків водоскиду (рисунок, поз. 6,в).

У верхів'ї р. Нижня Терса обстежено водойму та гідротехнічну споруду в с. Третяківка (рисунок, поз. 7,в). Призначення ставка – для загального водокористування. Виявлено значну переробку берегів водойми. Площа ставка – 6,23 га, об'єм води при НПП не визначений через відсутність водогосподарського паспорта. Окрім значної берегової абразії, виявлено промоїни зі сторони обох б'єфів на ділянках примикання гідротехнічної споруди до берегів. Найбільш небезпечним є стан водоскидної споруди (рисунок, поз. 7,в). Серед чотирьох водоскидних залізобетонних труб три засмічені наносами та рослинністю.

Останнім об'єктом обстеження є водойма поблизу с. Тургенівка (рисунок, поз. 8). Призначений ставок для загального водокористування і побудований у 1980-ті роки. Об'єм води при НПП не визначений, приблизна площа становить 3,5 га. Дамба має широкий гребінь з асфальтованою дорогою. Стан ГТС задовільний. Занепокоєння викликає стан водоскидної споруди. Водоскид заріс очеретом та замулений вглиб ставка на відстань до 20 м (рисунок, поз. 8,в). Нижче за течією розташований інший ставок площею 2,8 га, ложе якого замулено і перетворилося в долину з очеретяною рослинністю.

лений двома трубами діаметром 200 мм. Потребує проведення додаткових гідрологічних розрахунків для встановлення можливості пропуску паводкових та зливових вод, адже існує потенційна загроза переливу води через дамбу та розмив тіла ГТС з подальшим руйнуванням.
