**А. М. ЮГОВ, Н. С. НОВИКОВ**

Донбасская национальная академия строительства и архитектуры

## **АНАЛИЗ АВАРИЙНЫХ СИТУАЦИЙ ПРИ ВОЗВЕДЕНИИ ПОДЗЕМНЫХ ЧАСТЕЙ ЗДАНИЙ**

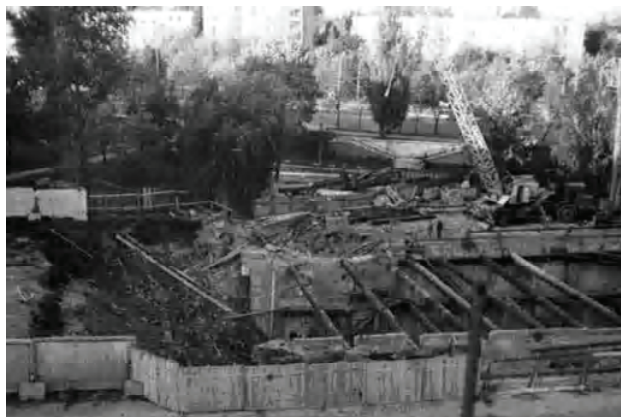
Для ограждения этого котлована были применены траншейные стены, а в торцевой части со стороны Кальварийского кладбища использовано сочетание одной секции траншейной стены со свайно-балочным креплением между нею и боковыми стенами, устойчивость которых при вскрытии котлована обеспечивали расстрелы из стальных труб. Перед завершением раскопки котлована возник оползень в его торце с обрушением секции траншейной стены вместе со сваями-опорами из двутавровых балок и деревянной затяжкой (рис. 1). Эти балки и трубчатые расстрелы были сильно повреждены, а находящиеся внизу вагонетки засыпаны грунтом. К счастью, обошлось без жертв.

**Рисунок 1** – Котлован КДВУ после аварии.

На возникновение данной аварии повлияли следующие факторы:

- нарушение технологических регламентов приготовления глинистой суспензии с возникновением густого осадка на дне траншей и недостаточной глубины заземления стен ниже дна котлована;
- интенсивная откачка из котлована воды, скопившейся при продолжительных дождях над близко расположенным водоупором из глинистого грунта, создала большую разницу ее уровней вне и внутри котлована, а мощный фильтрационный поток привел к развитию оползня.

Этот случай является ярким свидетельством недооценки особенностей грунтовых напластований и воздействия фильтрационных сил на грунт и ограждения котлованов. Сказались также просчеты проектировщиков со строителями и несовершенство действовавших нормативных документов и содержащихся в них методов расчета.

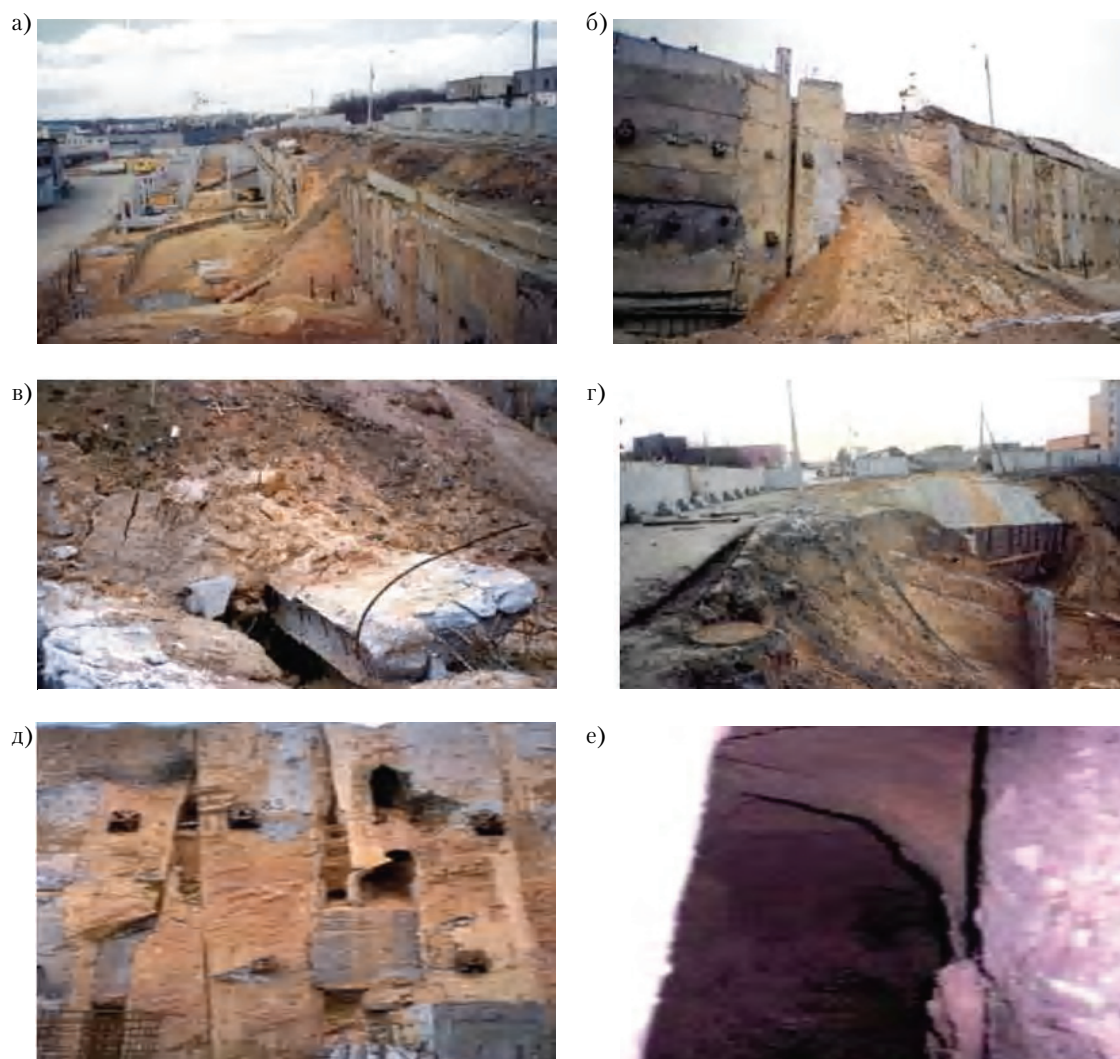
Фильтрационные силы могут воздействовать на ограждения за счет поступления в грунт воды, включая поверхностные стоки при обильных атмосферных осадках. Об этом свидетельствует авария с обрушением пяти секций за анкерной подпорной стены по пер. Ольшевского (рис. 2) при строительстве многоэтажного корпуса гаражей ПО «Атлант».

Эту аварию обусловили многие факторы риска, главным образом нарушение технологической дисциплины:

- несоблюдение регламентов приготовления глинистой суспензии с возникновением осадка из глинистых фракций и песка на дне траншей не позволило забетонировать секции на всю проектную глубину и привело к недостаточному их заземлению ниже дна котлована;
- низкое качество бетонирования стен литыми бетонными смесями без их вибрационной подводной укладки в траншеи с зазорами в сопряжениях между секциями (рис. 2д);
- неверный способ проходки наклонных скважин в песке без крепления обсадными трубами и несоосное расположение анкерных тяг понизу наклонных скважин с обрушением песка при бурении шнеками не обеспечили должной связи цементного камня с тягами, которые смогли легко выдернуться при натяжении отдельных анкеров;
- неуправляемая инъекция раствора при устройстве анкеров;
- отсутствие подтверждения работоспособности анкеров без выполнения их пробных, контрольных и приемочных испытаний;

**Рисунок 2** – Элементы подпорной стены после аварии: а) общий вид котлована; б) зона обрушения; в) обрушившаяся секция; г) канализационный люк возле зоны обрушения; д) дефекты бетонирования секций траншейных стен; е) суффозионная полость в зазоре между секциями.

- поверхностные стоки и утечки воды из смежных подземных коммуникаций по тонким глинистым пропласткам при их наклоне к стене и вдоль нее по уклону рельефа (пренебрежение характером грунтовых напластований) создали фильтрационный напор на обрушившиеся секции стены с размывом полостей возле отдельных секций (рис. 2е);

- дополнительное боковое давление грунта на стену вследствие невыполненной согласно проекту планировки со срезкой поверхностного слоя (рис. 2а и 2г);

- принятое заказчиком и генеральным проектировщиком ошибочное решение об увеличении глубины котлована около подпорной стены снизило ее устойчивость, несмотря на заложенный в проекте запас несущей способности предварительно напряженных буроинъекционных анкеров;

- отсутствие монолитного железобетонного обвязочного пояса поверху секций траншейной стены не обеспечило их взаимодействие при возникновении локальной потери устойчивости отдельных секций;

- устроенные трубчатые подкосы с упором в верхней части стен между ярусами анкеров (рис. 2а) не предотвращали их поворота при недостаточном заземлении внизу секций с погруженными в шлам не забетонированными арматурными каркасами.

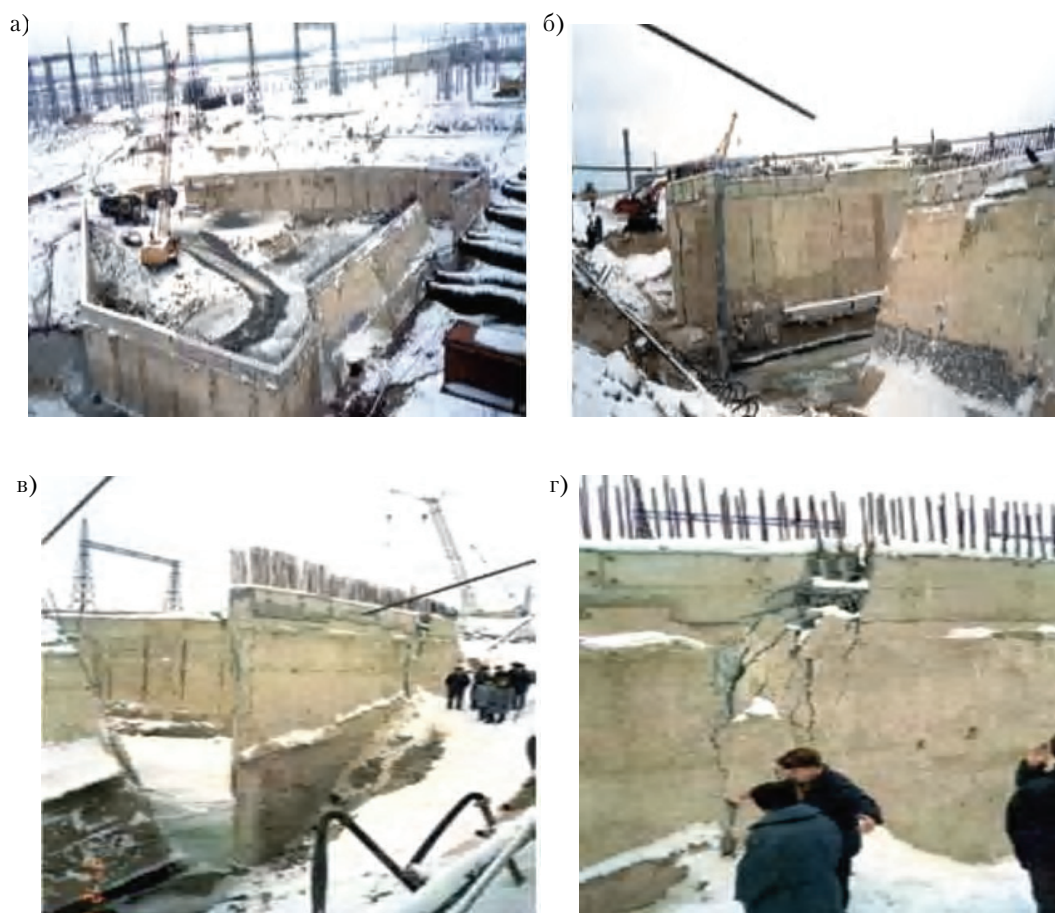
Авария на циркуляционной насосной станции Минской ТЭЦ-5 произошла, к счастью, также без человеческих жертв. Здесь возникло обрушение пяти и наклон восьми секций монолитных траншейных стен, которые имели с обеих сторон практически одинаковый уровень грунта (рис. 3).

**Рисунок 3** – Конструкции циркуляционной насосной станции после обрушения секций её торцевой стены: а) общий вид станции после аварии; б) участок обрушений секций; в) элемент торцевой стены в угловой части; г) фрагмент зоны деформации на стыке секций.

Основным фактором возникновения аварии послужил мощный напор воды, не принятый во внимание проектировщиками и строителями из-за несовершенства существующих нормативных документов, в которых расчеты не учитывали воздействие фильтрационных сил на сооружение. Неудачной была замена буроинъекционных анкеров на плитные в открытом снаружи котловане с водоотливом посредством двух ярусов иглофильтров вдоль боковых стен и одного в торце (рис. 3б), возле которого не выполнили откачку воды из трех глубоких скважин.

Неэффективная работа иглофильтров при их погружении в слой песка и глинистого грунта привела к перегоранию единственного насоса на одной ветви коллектора возле торцевой стены с последовавшим резким подъемом воды, взвешиванием и разжижением песка. Уклон водоупора по направлению от циркуляционных насосов к торцевой стене создал на нее опасный градиент напора подземной воды. Положение усугубил и привел к аварии открытый водоотлив во внутреннем пространстве между стенами, который чрезмерно увеличил этот поток и давление на стены.

Помимо просчетов проектировщиков и строителей сказалась также неполнота информации об инженерно-геологическом строении грунтового массива. В зоне обрушившихся секций была не выявленная изысканиями промоина в морене, где еще при отрывке возникал шлам на дне траншей с уменьшением глубины защемления секций без возможности бетонирования на всю их глубину. Наклон восьми смежных секций примерно до  $30^\circ$  возник от мгновенного взвешивания и разжижения песка с последующим прекращением процесса благодаря оседанию песка и наличию достаточного

защемления забетонированных полностью секций стены ниже поверхности грунта. Наклонившиеся секции торцевой стены потянули за собой смежные возле угла и вызвали их существенные деформации (рис. 3 в, г). Эти секции плавно уложили за счет направленных взрывов зарядов ВВ в предварительно высверленные отверстия в бетоне. Затем их использовали в качестве горизонтальных армирующих элементов возле стен при засышке грунта, в котором по нашим рекомендациям применили также слои из смеси песка с цементом до 10 %, что существенно снизило боковое давление грунта. В итоге всех предпринятых мероприятий объем станции был уменьшен.
