М. В. АННЕНКОВА, П. А. ВИНСКАЯ

Донбасская национальная академия строительства и архитектуры

ОБСЛЕДОВАНИЕ АДМИНИСТРАТИВНОГО ЗДАНИЯ УМВД В Г. МАРИУПОЛЬ

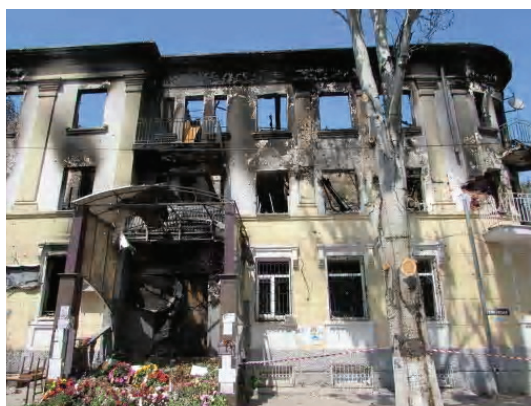
Здание МГУ УМВД Украины в Донецкой обл. Мариупольского городского совета было повреждено пожаром 9 мая в ходе боестолкновений (фото 1, 2). В этот момент в здании находились сотрудники милиции, включая женщин, которые срочно эвакуировались из горящего здания. Многим пришлось выпрыгивать из окон. В этот день погибло 20 человек.

Фото 1 – Административное здание МГУ УМВД г. Мариуполь.

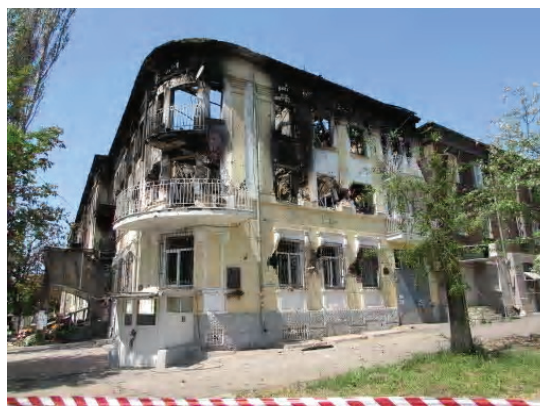
Фото 2 – Административное здание МГУ УМВД г. Мариуполь.
