ДОСЛІДЖЕННЯ ПРИЧИН ВИНИКНЕННЯ ВИЩЕРБИН МЕТАЛУ НА ПОВЕРХНІ КОЧЕННЯ ЗАЛІЗНИЧНИХ КОЛІС

У статті наведено результати досліджень стосовно виникнення дефектів – вищербин металу по поверхні кочення залізничних коліс.

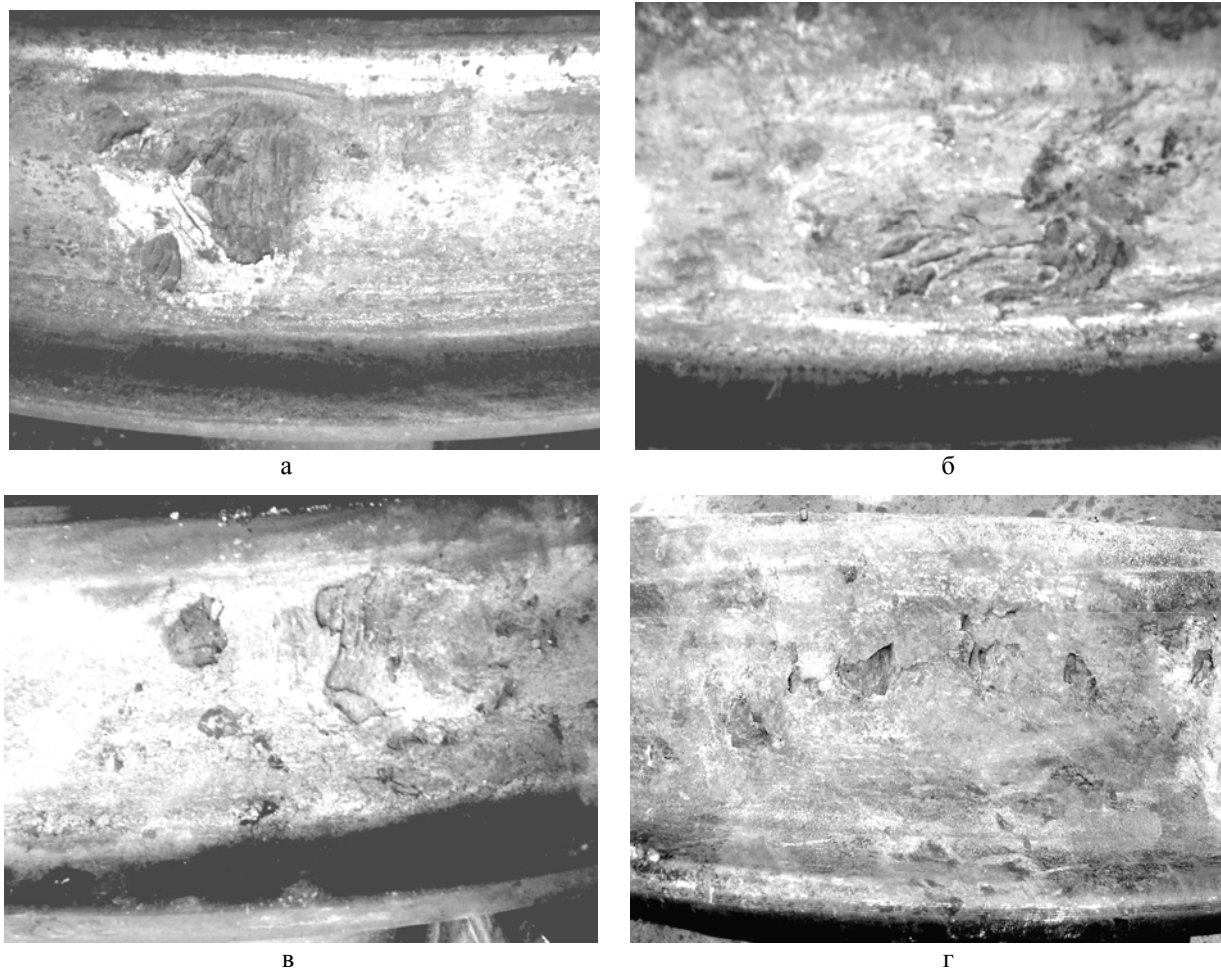
Рис. 1. Вигляд вищербин металу на поверхні кочення досліджуваних коліс
(а – № 1; б – № 2; в – № 3; г – № 4)

При проведенні зовнішнього огляду вищербин встановлено, що їх глибина становила значення від 2 до 5 мм. Так, для колеса № 4 (рис. 1г) вищербини малих розмірів сконцентровані на 200 мм уздовж поверхні кочення, а для коліс № 1 і № 2 мають більший розмір,

який досягає до 100 мм в перетині, та сконцентровані в одному місці. Для колеса № 3 характер розташування дефектів в порівнянні з № 2 і № 4 займає проміжне положення.

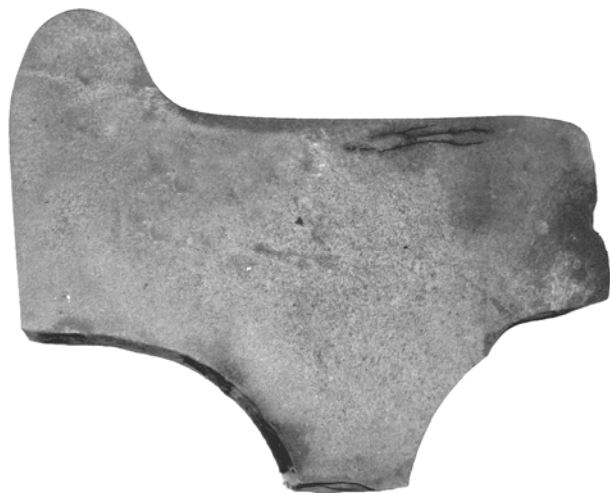
Як показали макроструктурні дослідження у зразках коліс № 1, 3, 4, флокени, тріщини, розшарування металу відсутні. На темплеті з колеса № 2 виявили, що метал на радіальній поверхні (після травлення в гарячому розчині кислоти) має дуже значні тріщини, які розташовані

паралельно поверхні кочення (рис. 2). При цьому зростання тріщин зорієнтовано від місць вищербин металу в об'єми, де не спостерігали виникнення дефектів.

Рис. 2. Вигляд темплету колеса № 2 на радіальному перетині

Для колеса № 2 разом з температурним впливом, який визначено по мікроструктурі металу, достатньо велика кількість неметалевих включень, які розташовані в мікротріщинах, можуть розглядатись як напрямки подальшого розповсюдження зростаючої тріщини. Циклічна зміна температурного впливу, з достатньо високим градієнтом температур в указаному шарі металу (1...1,5 мм), супроводжується зміною етапів зміцнення (від наклепу металу при коченні колеса по рейках) та знеміцнення при різкому розігріві при гальмуванні. Найбільший рівень внутрішніх напружень в металі буде спостерігатись поблизу міжфазної поверхні «матриця – неметалева включення». На підставі цього можна вважати, що основною причиною руйнування колеса № 2 є перебільшення кількості неметалевих включень стосовно вимог ГОСТ.

Для колеса № 2 – невиконання ГОСТ 10791 по кількості та розмірах неметалевих включень призвели до руйнування.

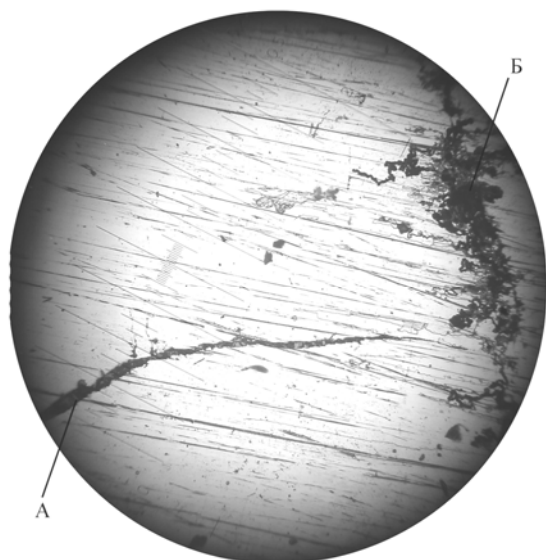
Мікроструктурні дослідження для колеса № 1 не виявили відхилень щодо вимог ГОСТ 10791-89. Для колеса № 4 визначена наявність неметалевих включень поблизу місць вищербин металу, – це підтверджують тріщини з виходом на поверхню кочення колеса, які повністю заповнені окислами металу. Оцінка кількості та розміру неметалевих включень для колеса № 2 показала, що забруднення металу досягає рівнів, які суттєво перебільшують вимоги ГОСТ (у декілька разів) (рис. 3). На підставі цього можна вважати залежність зародження тріщин від неметалевих включень.

Рис. 3 Мікроструктура залізничного колеса № 2 поблизу тріщин під поверхню кочення (А – тріщина, Б – частки неметалевих включень)

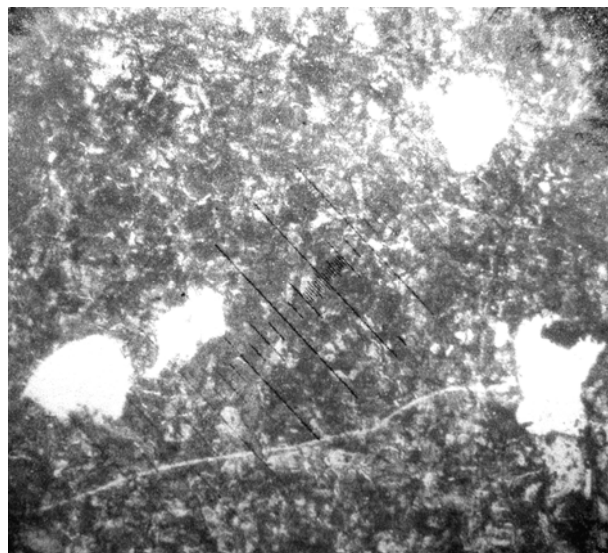
Дослідження колеса № 3 показали в окремих місцях формування сітки структурно-вільного фериту, який розташований по границях перлітних колоній. Крім цього, як свідчить аналіз розміру перлітних колоній, перлітна складова структури має 5 бал, та в місцях поблизу руйнування можна спостерігати наявність зерен структурно-вільного фериту з розміром до 40 мкм в перетині (рис. 4), що не відповідає вимогам ГОСТ.

Рис. 3. Мікроструктура залізничного колеса № 3 поблизу поверхні руйнування металу

Мікроструктурні дослідження металу колеса № 3 показали наявність сітки структурно-вільного фериту, який виділився по великокутових границях аустенітного зерна. Обумовлено це тим, що структура металу в досліджуваних місцях має відхилення від вимог ГОСТ щодо бальності перлітної складової. Наявність зерен структурно-вільного фериту може розглядатись як явище структурної неоднорідності, яке тільки сприяє процесам руйнування. Враховуючи, що твердість фериту приблизно в 2...2,5 рази нижча за твердість перлітної складової, а чим більше розмір зерна перліту та нижче його дисперсність, тріщиностійкість металу зменшується, зародження та розповсюдження тріщин в цих областях відбувається за відносно зниженого рівня навантажень, ніж у сусідніх областях, які не мають відхилень щодо

вимог ГОСТ по структурі. Таким чином, формування смуг в металі зі зниженим опором процесам зростання тріщин приводить до прискорення виникнення дефектів на поверхні кочення залізничних коліс.

Для колеса № 3 – незначне відхилення від ГОСТ щодо бальності перлітної складової разом з накопиченням дефектів металу в результаті термічної утомленості обумовило руйнування металу по поверхні кочення колеса.
