АНАЛИЗ ВЛИЯНИЯ РЕЖИМОВ ЭКСПЛУАТАЦИИ КОНТАКТНЫХ ВОДОНАГРЕВАТЕЛЕЙ НА СОСТОЯНИЕ ЭЛЕМЕНТОВ КОНСТРУКЦИИ ВОДОНАГРЕВАТЕЛЯ

Приведены результаты обследования теплогенераторов теплопроизводительностью от 100 до 900 кВт, которые были смонтированы и введены в эксплуатацию в 2006 году на двух объектах города Луцк. Пять теплогенераторов теплопроизводительностью по 100кВт каждый были смонтированы и запущены в эксплуатацию на объекте «Мясокомбинат «Доброслав-Луцк». Два теплогенератора – ТГа-500 и ТГа-900, теплопроизводительностью 500 и 900 кВт соответственно, были смонтированы на объекте «Онкодиспансер».

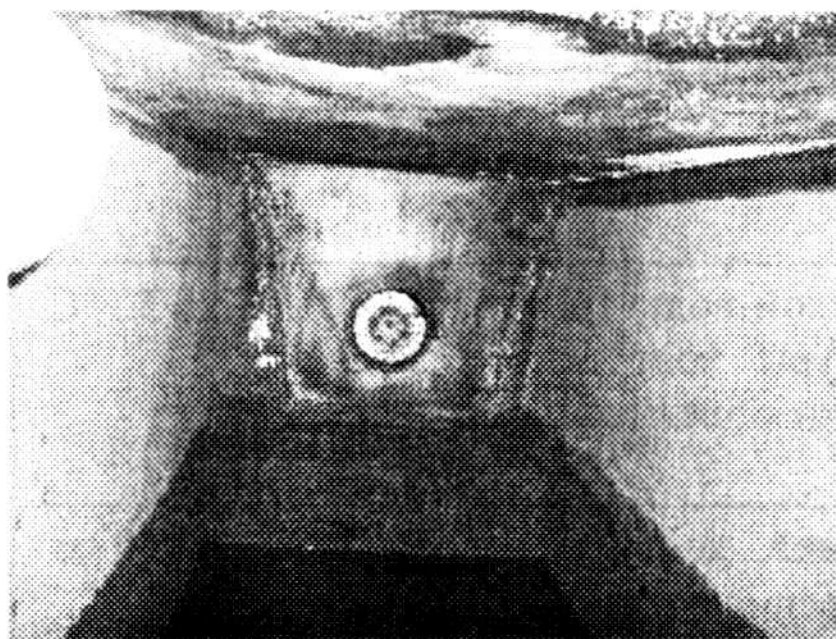
Рис. 1. Внутренний вид камеры сгорания теплогенератора № 7 (ТГа-900)

у теплогенераторов № 4 и 5, которые работали в режиме температур на подаче до 80 °С. Очаги выгорания и почернения передней стенки камеры сгорания в зоне установки горелки говорят о теплонапряженном режиме работы передней стенки. Для теплогенераторов, работающих в режиме проточных водонагревателей (№ 2 и 3), отмечены следы интенсивного солевого налета на стенках и на крышке камеры сгорания. Характерный внутренний вид стенок камеры сгорания приведен на рис. 1.

Боковые стенки камеры сгорания в хорошем состоянии, небольшой налет толщиной 0,1мм. коррозия отсутствует. На передней стенке краска выгорела

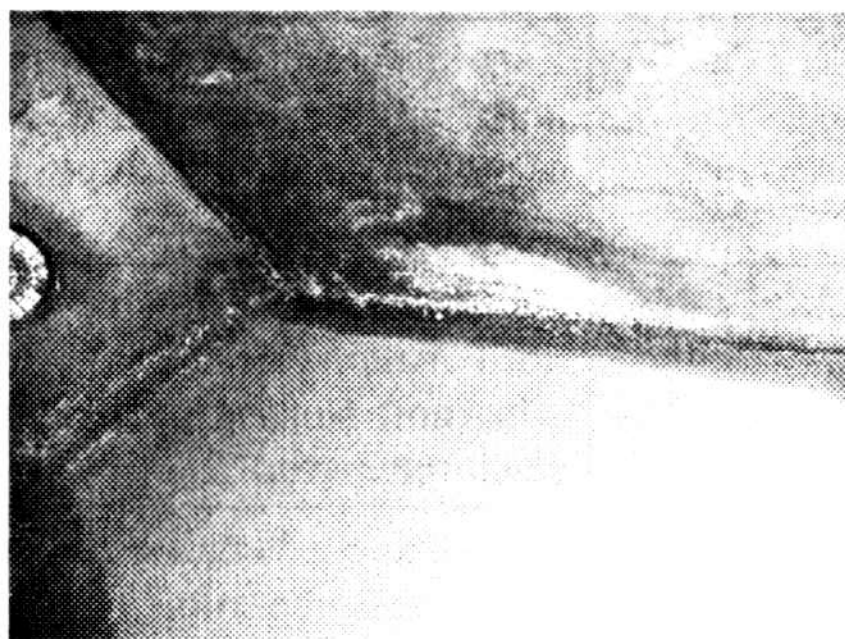
Верхняя крышка теплогенератора подвержена температурному напряжению. Слезла краска, и немного повело металл. Есть черные пятна.

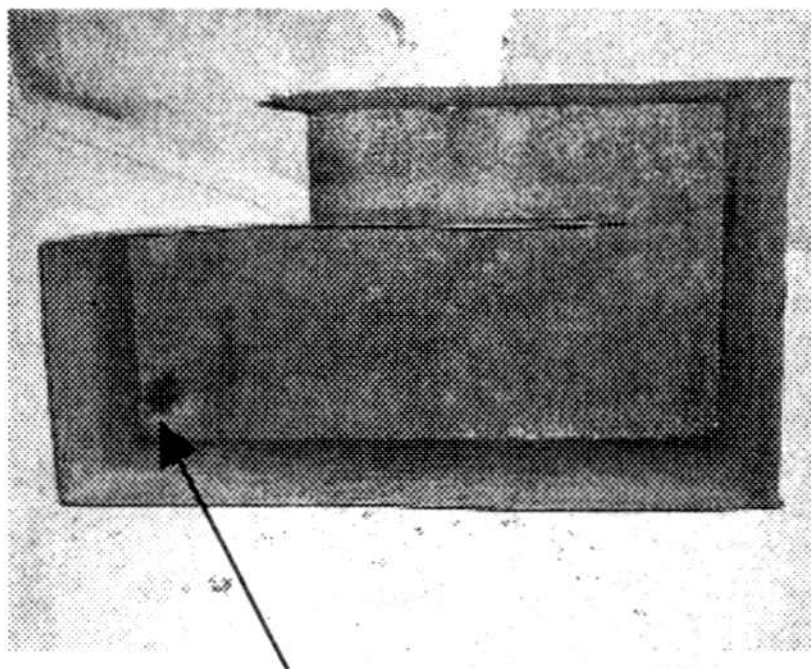
Рис. 2. Контактная камера теплогенератора № 1 (ТГа-100)

2 Внутренняя часть контактных камер (в которую бьют струи водораспределителей) практически всех теплогенераторов достаточно чиста и находится в хорошем состоянии. В местах выхода продуктов сгорания обнаружены небольшие пятна, покрытые следами коррозии (рис. 2). Вероятной причиной таких явлений могут быть локальные перегревы, вызывающие локальные температурных напряжения.

Внутренняя часть контактной камеры (в которую бьют струи водораспределителей) достаточно чиста и находится в хорошем состоянии, кроме места, где выходят продукты сгорания из камеры сгорания, обнаружено небольшое пятно, покрытое коррозией (вероятно следствие температурных напряжений).

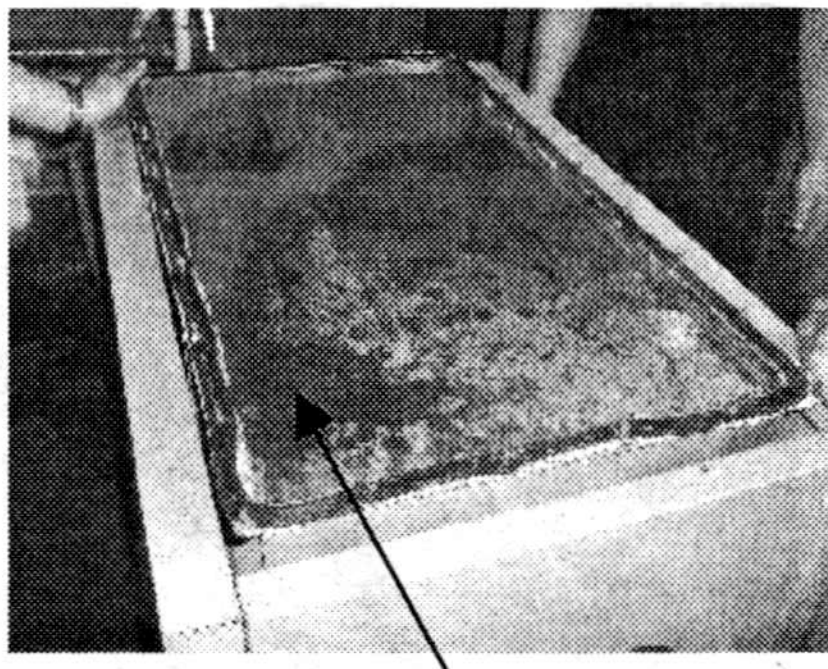
Наружная часть контактной камеры корродирует. Вместе, где выходят продукты сгорания из камеры сгорания, видны места коррозии (вероятно следствие температурных напряжений).

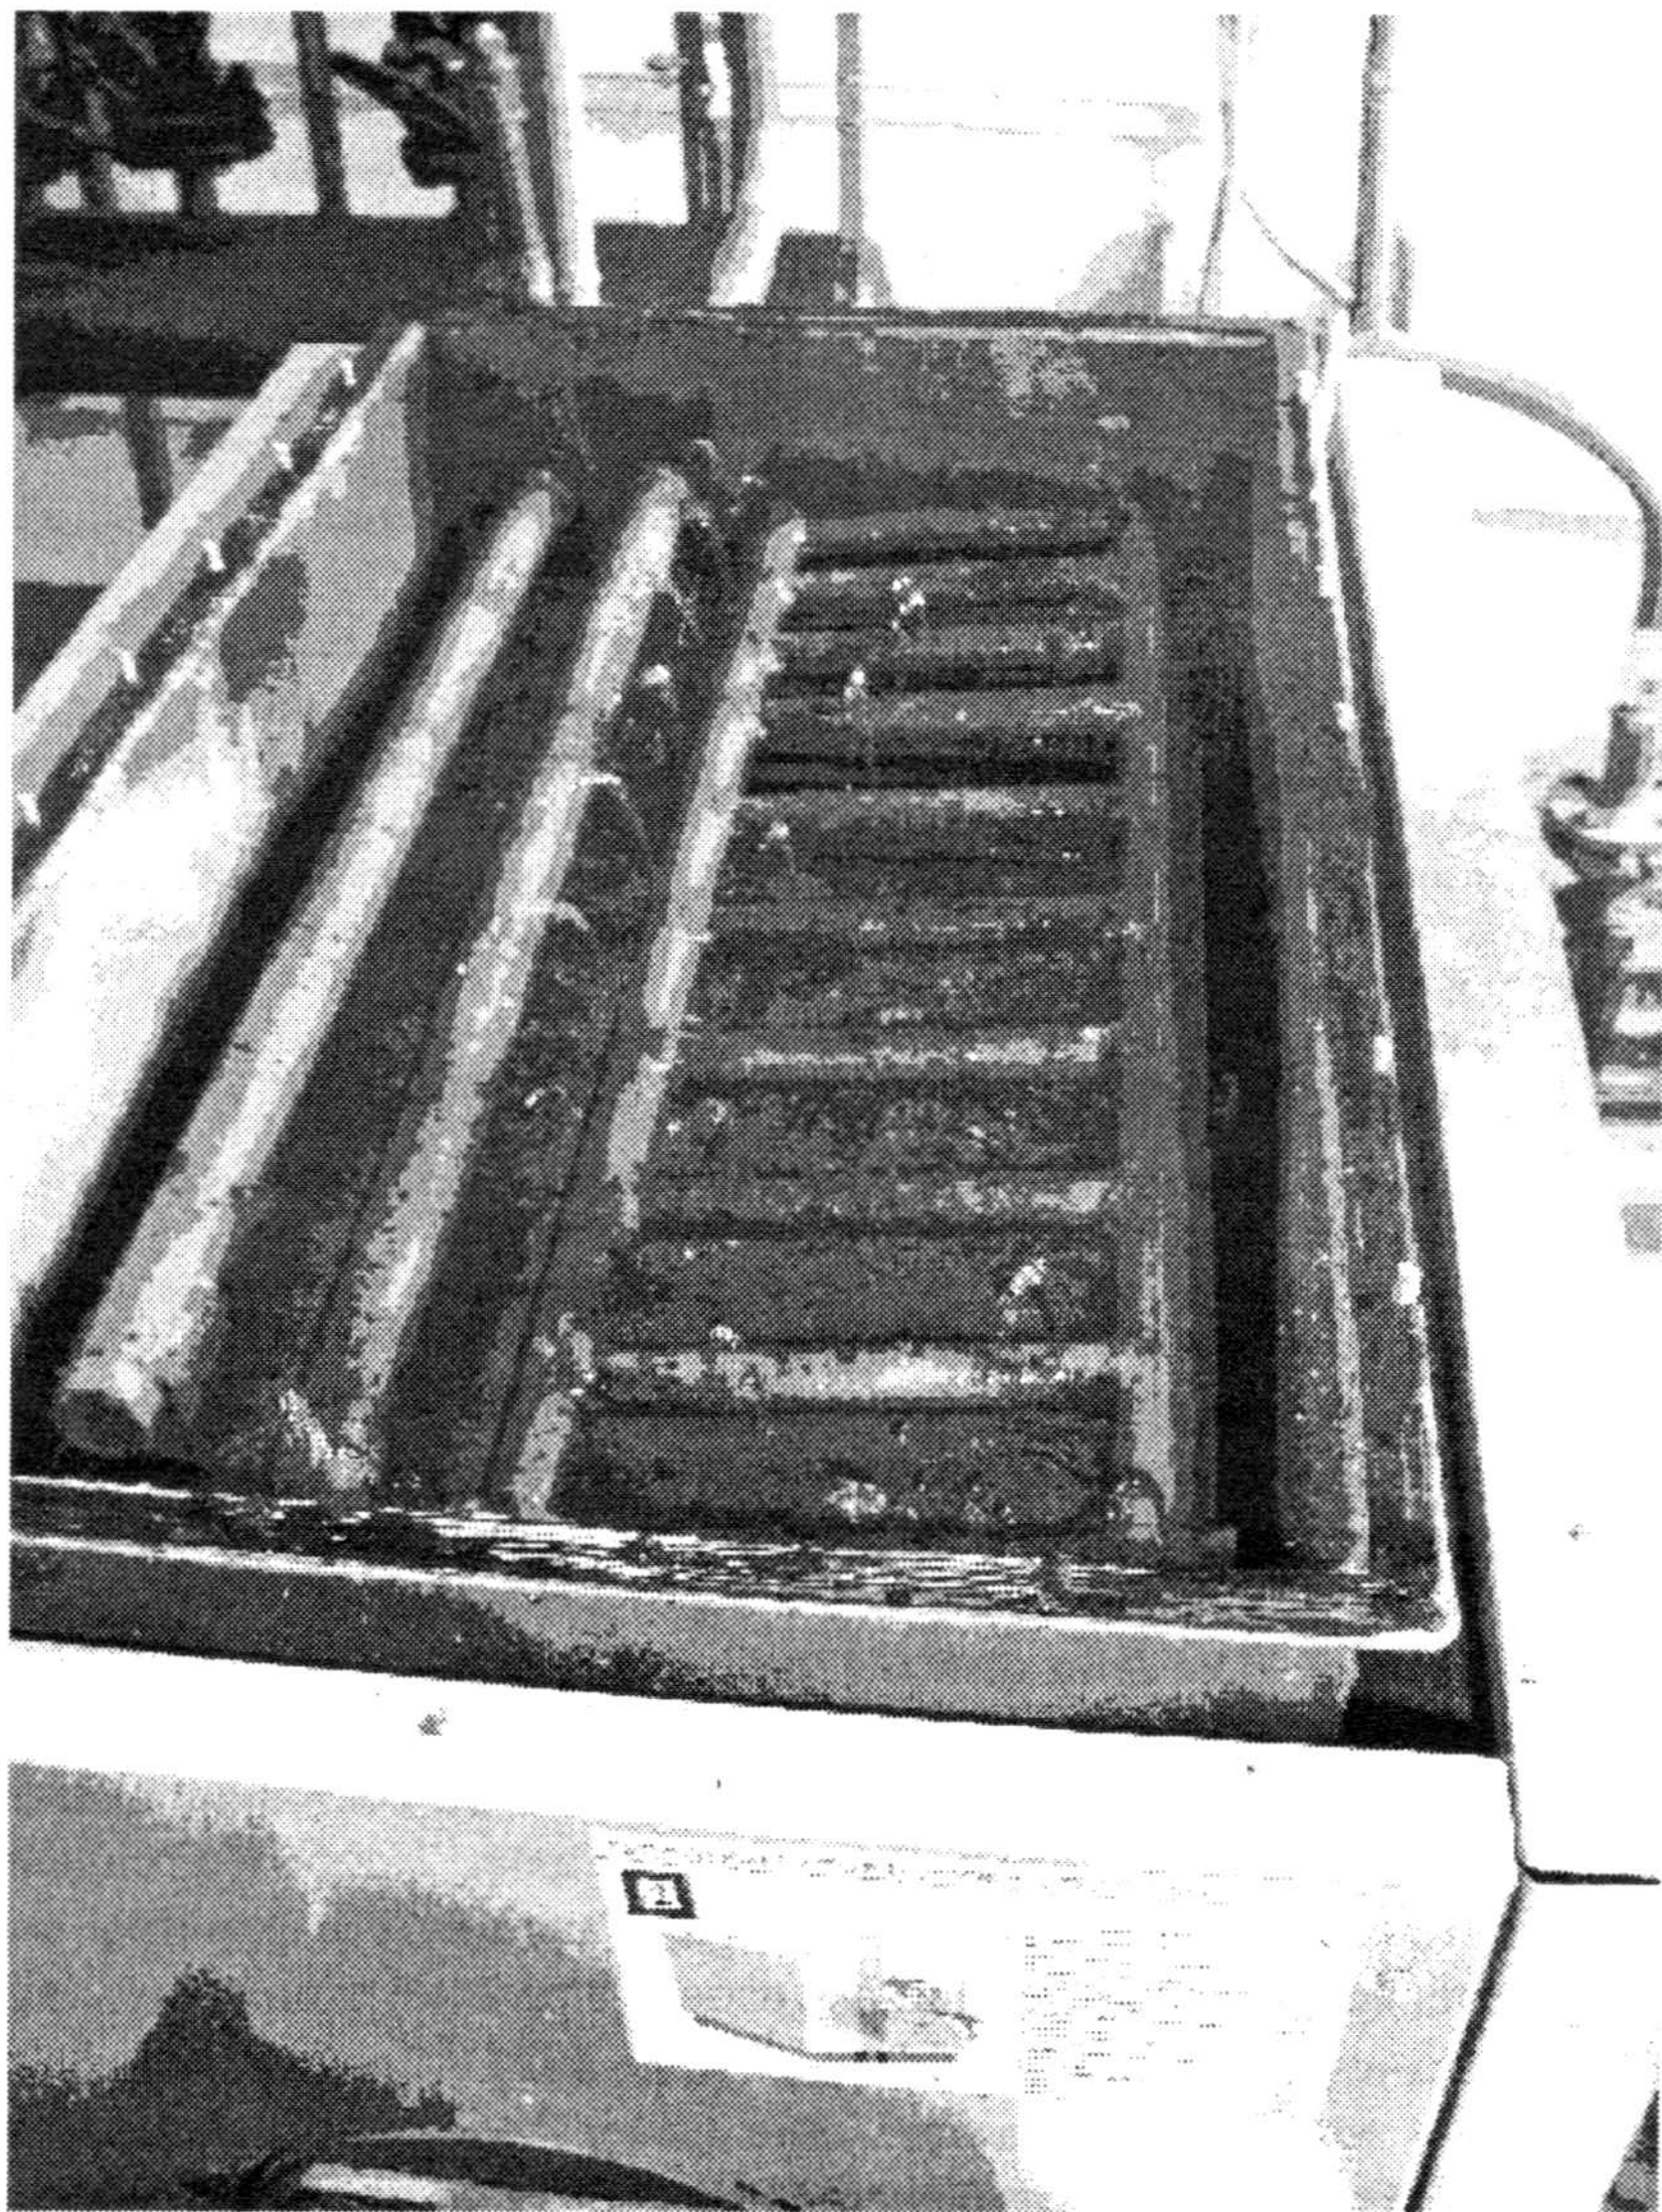
Рис. 3. Водораспределители теплогенератора № 3 (ТГа-100)

3 От 10 до 60% выходных отверстий водораспределителей теплогенераторов оказались закупоренными соевыми отложениями (рис. 3). Особенно интенсивно этот процесс проявился на водораспределителях обратной воды теплогенераторов № 4 и 5, которые работали в режиме теплоснабжения с температурой воды на выходе до 80 °С. Увеличение диаметра выходных отверстий с 2 до 3,5 мм и работа с температурой воды на подаче до 65 °С на порядок снижает уровень закупорки отверстий водораспределителей.

Стенки водораспределителей покрыты слоем накипи толщиной 1мм.
На линии рециркуляции забито 30% отверстий. Диаметр отверстий 2мм.
На обратной линии забито 30 % отверстий. Диаметр отверстий 2мм.

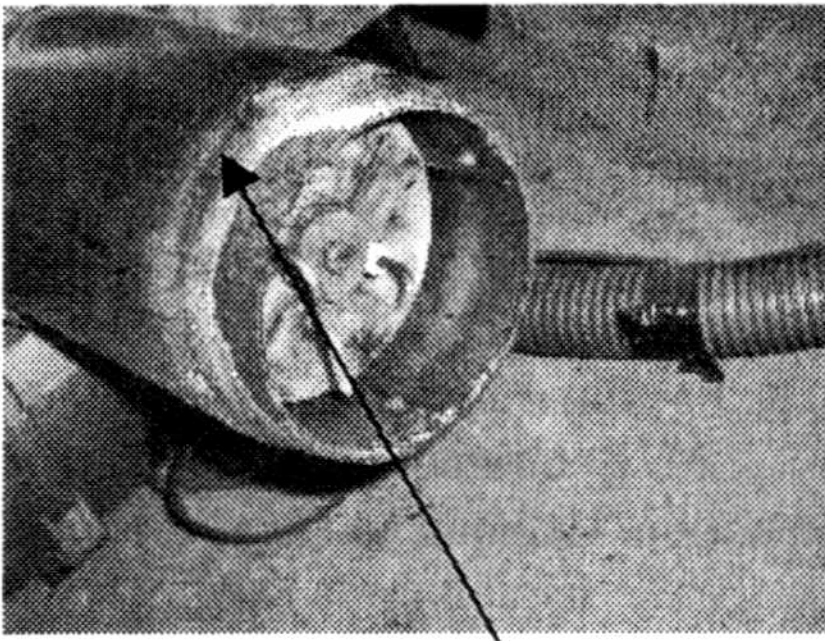
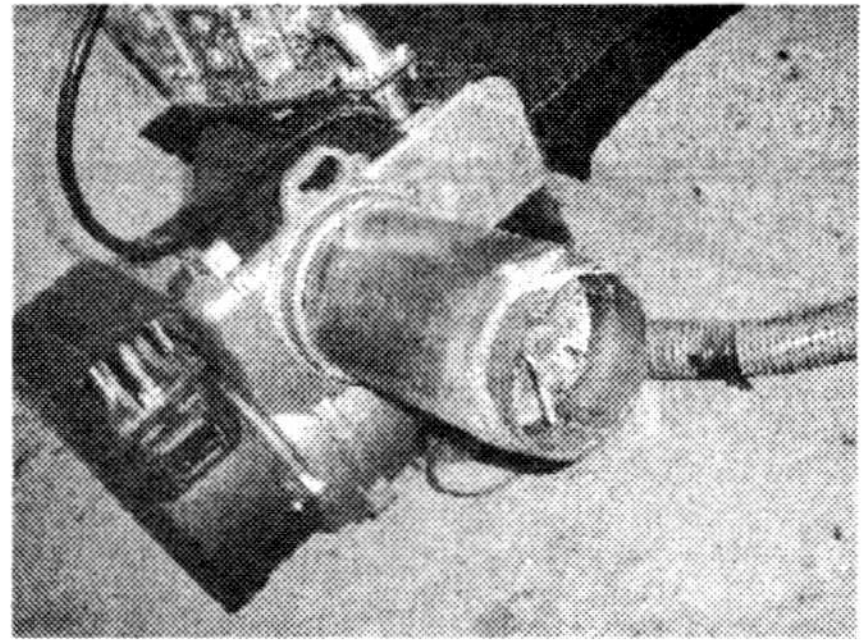
Рис. 4. Горелка теплогенератора № 1 (ТГа-100)

4 Горелки теплогенераторов (кроме теплогенератора ТГа-100 № 1) практически не подвергались коррозии и работали в приемлемых тепловых режимах. На огневой части горелки теплогенератора № 1 выявлены следы интенсивной коррозии (рис. 4). Вероятной причиной подобного может быть затекание воды через переднюю стенку камеры сгорания и попадание ее на огневой насадок горелки.

На части горелки, находящейся
в топке – коррозия
