ОСОБЕННОСТИ КОРРОЗИОННО-ЭРОЗИОННОГО ИЗНОСА ТРУБНЫХ ЭЛЕМЕНТОВ НА АЭС С ВВЭР-1000

**Л.С. Ожигов¹, А.С. Митрофанов¹, Е.А. Крайнюк¹, А.Г. Руденко¹, В.Г. Лесная¹,
А.В. Бажуков², П.Е. Мельник², А.Н. Палий²**

¹*Национальный научный центр «Харьковский физико-технический институт»*
²*ОП «Южно-Украинская АЭС», г. Южноукраинск*

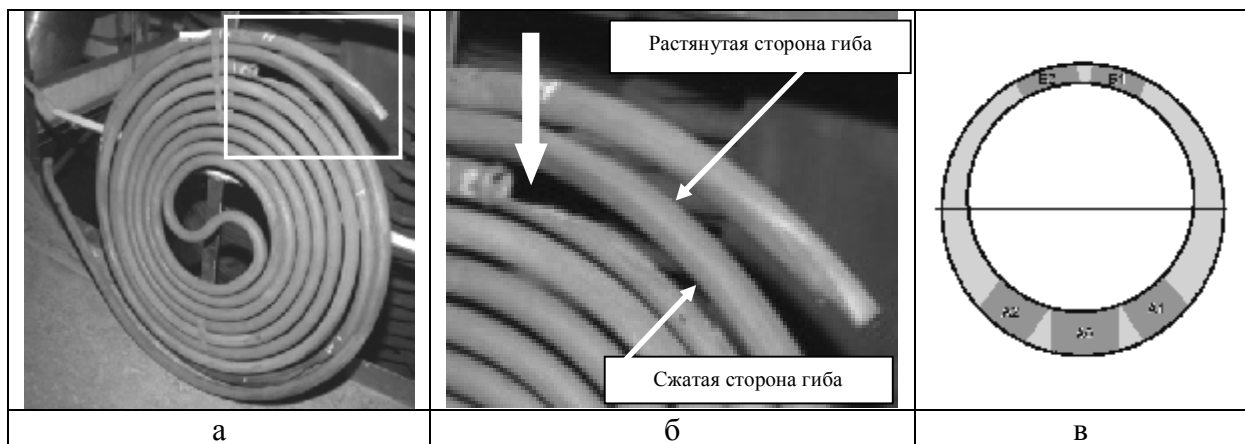
Плоскоспиральный трубный элемент (ПСТЭ) показан на рис. 1, а. Диаметр внешнего витка спирали достигает 956 мм. ПСТЭ изготовлены из труб наружным диаметром 32 мм с толщиной стенки 4 мм. Материал труб – сталь 20. Элемент вырезан из системы подогрева питательной воды парогенератора по причине сквозного износа стенок (на рис. 1, б – показан стрелкой). Условия работы ПСТЭ: наружная сторона омывается паром с температурой 210...230 °С. Питательная вода прокачивается через ПСТЭ со скоростью около 3 м/с при давлении 120 кгс/см².

Статистика повреждений показывает, что износу с утонением стенки труб в большинстве случаев подвергается внутренняя поверхность на растянутой стороне гибов ПСТЭ. Образцы стали с различным износом, вырезанные из ПСТЭ после длительной эксплуатации, были исследованы с помощью металлографии и механических испытаний. Для сопоставления механических свойств металла с различной степенью износа были проведены испытания сегментных образцов, которые изготавливали в виде полос из участков с внутренней и внешней сторон гибов ПСТЭ. Схема вырезки образцов показана на рис. 1, в.

Рис. 1. Плоскоспиральный трубный элемент: а – общий вид, б – фрагмент с изношенным участком (показан стрелкой), в – схема вырезки сегментных образцов (А – сжатая, Б – растянутая сторонагиба)

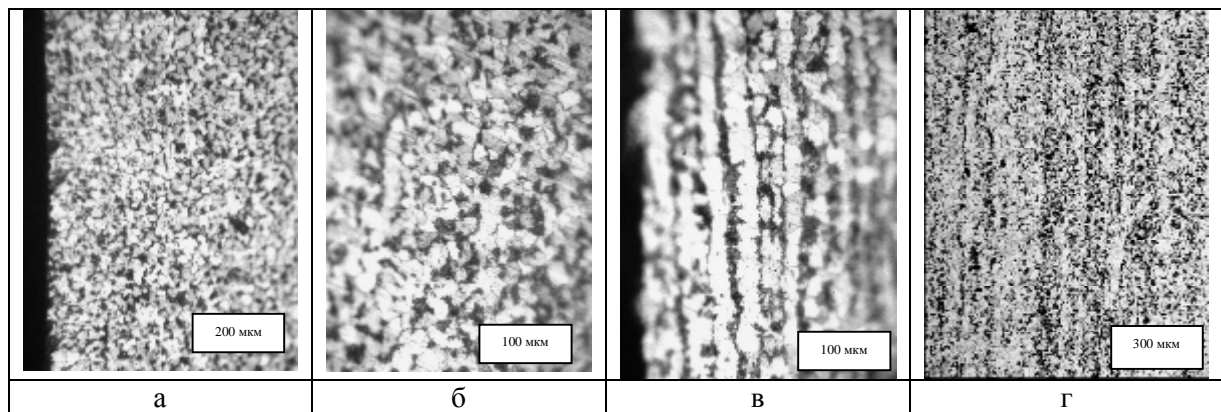
Рис. 2. Микроструктура ПСТЭ: а – внутренняя поверхность ПСТЭ, поперечный шлиф, б – внешняя поверхность, в, г – внутренняя поверхность ПСТЭ, продольные шлифы

На шлифах в продольном сечении, начиная от внешней поверхности до глубины 2...3 мм (около 3/4 толщины стенки), микроструктура также равноосная и мелкозернистая, как и на поперечных шлифах (рис. 2, б). Отклонения от равноосности наблюдаются в микроструктуре вблизи внутренней стенки ПСТЭ, где на продольных шлифах наблюдается полосчатая структура (рис. 2, в), распространяющаяся в тело труб на глубину до 0,7...0,8 мм.

Зерна феррита вытянуты и образуют сплошные волокна, разделенные прерывистыми прослойками перлита.

После шлифовки и травления внутренней (рабочей) поверхности ПСТЭ на микрошлифах видна полосчатая феррито-перлитная микроструктура (рис. 2, г). В отличие от структуры, которая видна на продольных шлифах в осевом сечении (см. рис. 2, в), здесь перлитная фаза в виде мелкодисперсных выделений рассредоточена по поверхности и образует чередующиеся полосы с ферритом. Такая анизотропия микроструктуры обусловлена технологией изготовления труб (холодная деформация при волочении), при которой примесные участки разбиваются и рассредотачиваются по поверхности, сжимаясь в тонкие слои по глубине.

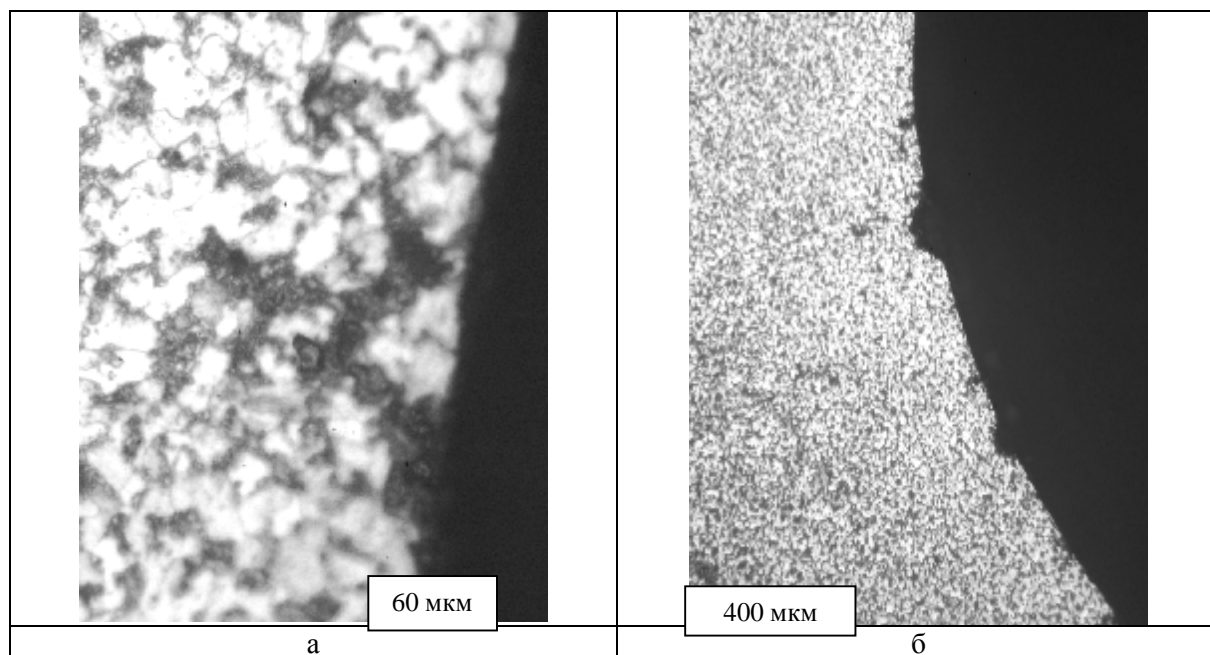
На шлифах в поперечном сечении (рис. 3) показана начальная стадия процессов износа рабочей поверхности. Видно, что коррозия проникает вглубь металла по перлитным цепочкам, отделяя зерна феррита (см. рис. 3, а), на поверхности образуются подобия неглубоких коррозионных язв (см. рис. 3, б).

Рис. 3. Коррозия в начальной стадии: а – распространение коррозии по границам ферритных зёрен; б – внутренняя поверхность ПСТЭ с эрозийным износом

Микроструктурные исследования показывают, что феррито-перлитная микроструктура стали 20 не способствует износостойкости труб. Коррозионные язвы и проявления коррозии (см. рис. 3) подтверждают известную склонность углеродистых сталей к язвенной коррозии в условиях работы теплоэнергетического оборудования и показывают, что коррозионные процессы предшествуют эрозии. Коррозия проникает в металл по перлитным цепочкам (см. рис. 4), вызывая микроразрушения и ослабляя связи между зёрнами феррита. Это ведет к тому, что перлитная составляющая, хотя имеет большую твердость по сравнению с ферритом, окисляясь, вымывается с поверхности потоками воды и теряет роль связующего. Последующие эрозионные процессы вымывают потерявшие связь с матрицей зёрна феррита. Этот эффект усугубляется в случае полосчатой феррито-перлитной структуры, когда эрозии подвергаются не отдельные зёрна, а микрофрагменты металла. На растянутых сторонах гибов вследствие большей скорости потоков имеют место повышенная эрозия и результирующий процесс КЭИ по сравнению со сжатыми сторонами.

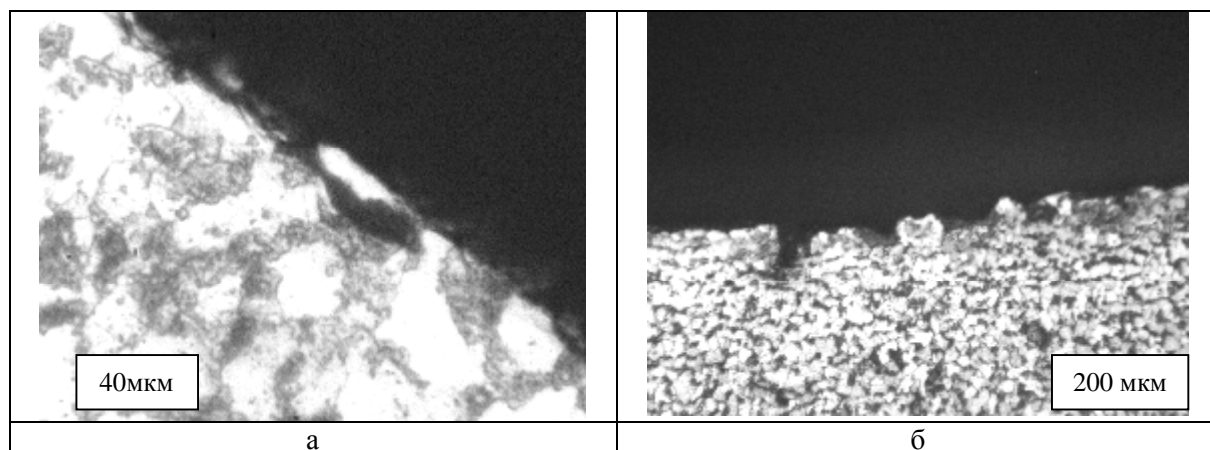
Проявлений эрозии при этом не наблюдается. Их можно видеть на последующей стадии, когда идет вымывание перлитных прослоек, откалывание отдельных зерен и групп зерен феррита (рис. 4, а, б).

Рис. 4. Начальная стадия эрозии: а – откалывание отдельных зерен феррита; б – вымывание перлитных прослоек и откалывание групп зерен

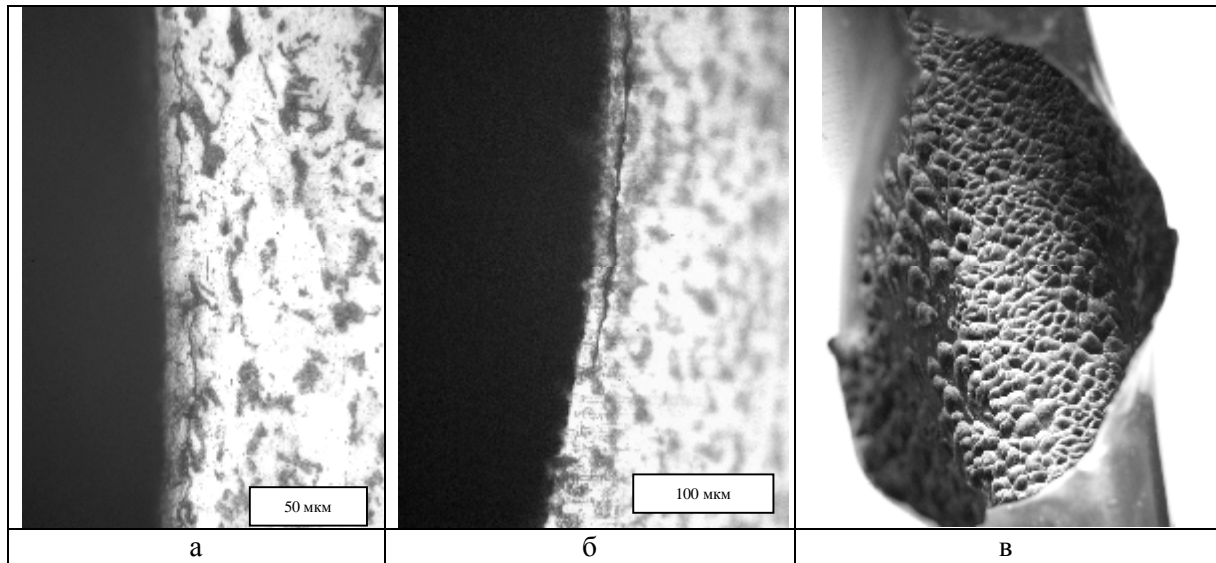
В более общем виде картина разрушений представляется на продольных шлифах, где видно образование трещин в приповерхностном слое и отслоение ферритных волокон от поверхности металла по перлитным прослойкам (рис. 5, а, б).

Отрыв волокон разрыхляет поверхность металла, делает ее неоднородной, что интенсифицирует эрозию. В результате на поверхности образуется ямочно-мозаичный рельеф (рис. 5, в) с ямками округленной формы, величина которых увеличивается со временем эксплуатации. При износе на глубину более 1 мм и удалении слоя с полосчатой структурой на поверхности остается ямочный рельеф, способствующий эрозии и дальнейшему разрастанию ямок.

Рис. 5. Коррозионно-эрозионный износ внутренней поверхности трубы: а – образование микротрещин в приповерхностном слое, б – отделение волокна феррита по перлитным прослойкам, в – рельеф внутренней поверхности трубы с износом около 60 %
