**Дементьев В.В., Михеев Ю.М., Янговская Е.Л.**

*Харьковский национальный университет строительства и архитектуры*

**РЕКОНСТРУКЦИЯ ЖИЛОГО ДОМА С УСТРОЙСТВОМ ПОДВАЛА**

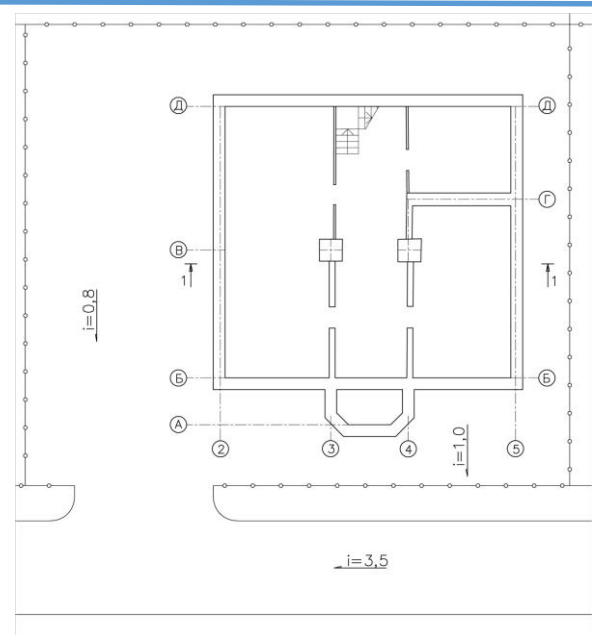
Рис.1. Первоначальний план здания и участка

Первоначальный план здания и участка показаны на рис. 1.

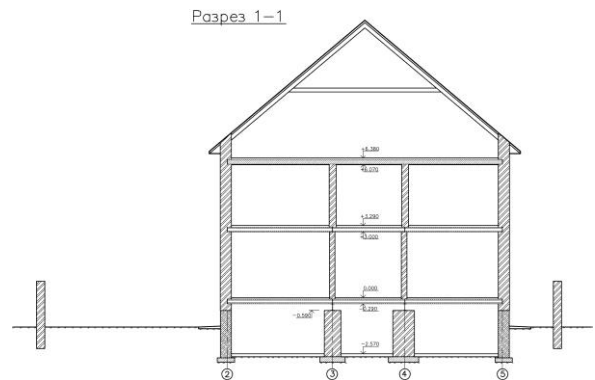
Рис.2. Поперечний разрез здания

Поперечный разрез здания (Разрез 1-1) показан на рис. 2.

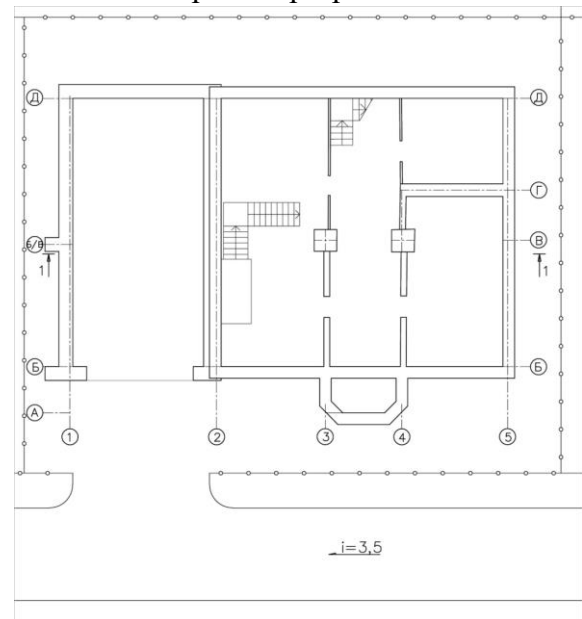
Рис.3. План здания с гаражом

На первом этапе, как уже указывалось, был построен гараж. План здания с гаражом показан на рис.3

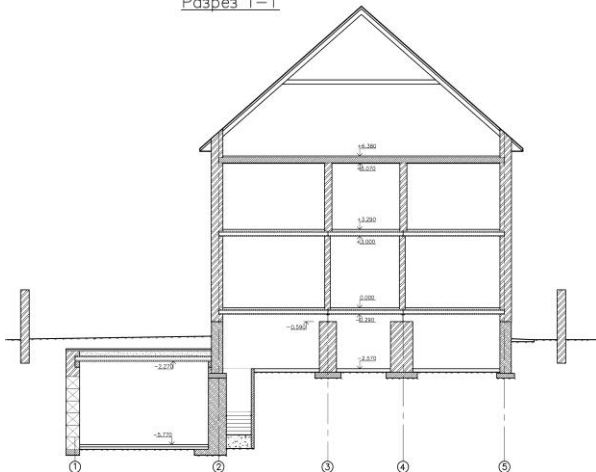
Рис.6. Разрез здания с гаражом

После окончания строительства гаража возник вопрос об устройстве помещения под полом подвала в части здания, расположенной на участке в осях 2-3. К этому моменту здание с гаражом (см. рис. 3) выглядело, так как показано на рис. 6 (Разрез 1-1).

Поскольку торцевые наружные стены по конструктивной схеме подвала оказались не несущими, то заглубления фундамента под ними на требуемую отметку решалось обычным способом, как и для стены по оси 3. При этом проем в стене по оси 2 уже был выполнен и лестница для подъема на отметку пола существующего

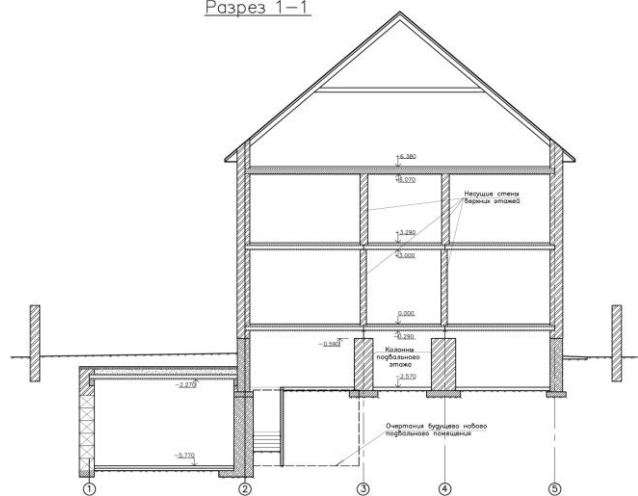
Рис.7. Оценка несущей способности колонн

Обследование колонны показало, что марка кирпича не ниже «75», марка раствора не ниже «25», колонна армирована сетками из стальной проволоки  $\varnothing 3$  мм с ячейкой  $50 \times 50$  через 4 ряда и размеры сечения колонны  $1000 \times 1000$  мм. Таким образом, колонна, с учетом армирования, может нести нагрузку более 100т.

или менее точно собрать нагрузки, в основу расчетов, на этом этапе реконструкции, была принята подсчитанная несущая способность колонны, на которую опираются стальные ригели (швеллер № 30) с устроенными по ним кирпичными стенами (см. рис 7).
