## **ВІЛЛА РАМУЛТА У ЛЬВОВІ. ІСТОРИЧНІ ТА НАТУРНІ ДОСЛІДЖЕННЯ, ПРОПОЗИЦІЇ ДО РЕСТАВРАЦІЇ**

## **RAMULT'S VILLA IN LVIV. HISTORICAL AND FIELD RESEARCH, PROPOSALS FOR RESTORATION**

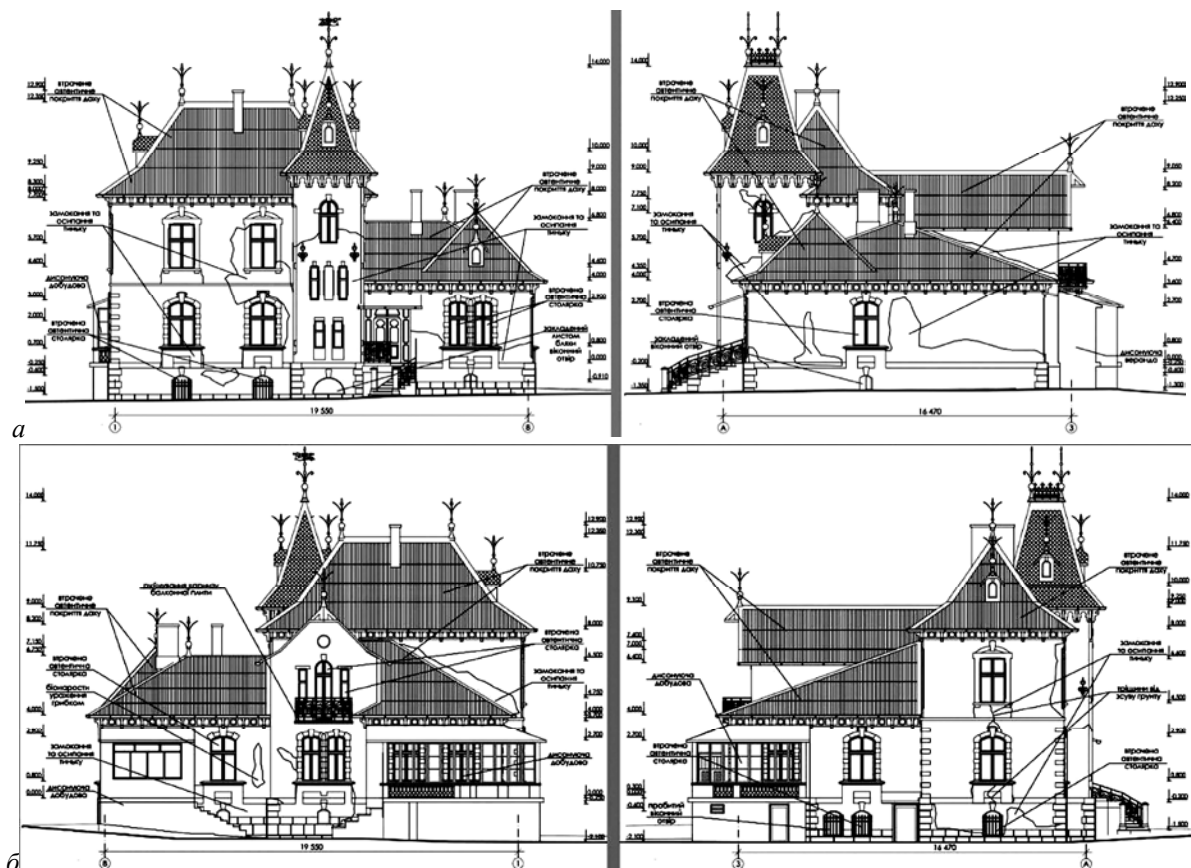
Рис. 4. Картограма втрат фасадів вілли Рамулта:  
а – східний та північний фасад; б – західний та південний фасад [25].

На основі проведеного аналізу, стан вілли характеризується як незадовільний; будівля потребує реставрації (рис. 4). На фасадах наявні пошкодження підвіконників, карнизів, парапетів, облицювального русту. Стіни цокольного та першого поверхів пошкоджені: наявні заволочення стін. Також спостерігаються біонарні нарости та пошкодження на карнизі балконної плити і на кронштейнах. Будівля потребує заміни металопластикових вікон на аналогічну до автентичних

столярних виробів. Втрачено структуру первісного вигляду зовнішнього тиньку, наявне облущення та обсіпання. Сходові клітки потребують реставрації. Добудовані дві веранди – до західного та південно-західного фасаду – дисонуючий чинник. Цементний розчин, застосований під час ремонту, спричинився до підтягування гігроскопічної вологи аж до рівня другого поверху вежі.

Відповідно розроблена програма проведення реставраційних робіт фасадів вілли Рамулта. *По-перше*, демонтувати дисонуючі добудовані веранди. *По-друге*, ліквідувати незадовільний стан пивниць, зміцнити конструкції фундаментів, відвести воду, влаштувати горизонтальну та вертикальну гідроізоляцію, влаштувати відмостки навколо будинку. *По-третє*, реставрувати покрівлю даху (заміна дахової покрівлі на аналогічну до збереженої автентичної; герметизація стиків покрівлі; влаштування нової системи водовідведення, пофарбування її захисною фарбою). *По-четверте*, відновити та реставрувати втрачені частини карнизів (розчищення карнизів від нашарувань тиньку; осушення заволожених ділянок сануючими гідрофобізуючими розчинами; покриття поверхонь карнизів розчином на вапняно-пісковій основі). *По-п'яте*, реставрувати цокли (очищення цоколю від цементних нашарувань пофарбування і тиньку, що не тримається основи; проведення санаційних робіт; покриття цоколю гідрофобізуючим розчином на вапняно-пісковій основі). *По-шосте*, реставрувати поверхні фасадів (очищення поверхонь від нашарувань пофарбування та тиньку, що не тримається основи; покриття поверхонь фасадів розчином на вапняно-пісковій основі). *По-сьоме*, реставрація оздоблювальних елементів поверхонь фасадів. *По-восьме*, реставрація балконної плити з незначним ухилом для водовідведення. *По-дев'яте*, реставрація віконної та дверної столярки (заміна метало-пластикових вікон на аналогічні до автентичної столярки; розчищення автентичної столярки вікон та дверей від нашарувань фарби, обробка спеціальними засобами проти грибків та шкідників, нанесення нового покриття відповідних фарб). *По-десяте*, реставрація керамічного настилу присінку та на сходовій клітці. *По-одинадцяте*, реставрація поверхонь стін та стель в інтер'єрах вілли.
