*Нідзельський М.Я., Стариков Д.Б.*

## **ДОСЛІДЖЕННЯ ПРОЦЕСІВ ДЕЗІНТЕГРАЦІЇ В СТОМАТОЛОГІЧНИХ КОМПОЗИТНИХ МАТЕРІАЛАХ В ЗАЛЕЖНОСТІ ВІД ТЕРМІНУ КОРИСТУВАННЯ НИМИ**

ВДНЗУ «Українська медична стоматологічна академія», м. Полтава,

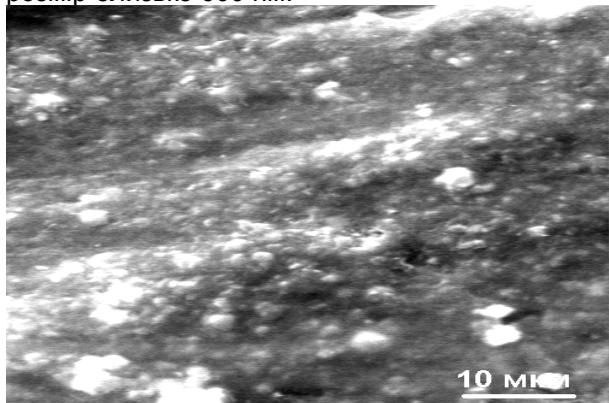
Неоднорідність характеризується наявністю великих часток з підвищеною електронною щільністю розмірами 2,5х3 мкм у товщі фотополімерного матеріалу. Судячи з розташування цих часток, вони знаходяться на поверхні матеріалу і не занурені в смолу. Розподіл часток по типу: 1. На поверхні пломби місцями зустрічаються лакун, які виникають через вихід великих часток матеріалу із смоли. 2. Частки середнього розміру (від 1 до 2 мкм) мають набагато меншу електронну щільність. Вони численні і занурені в смолу на 1/2 і на 1/3. 3. Дрібні частки мають розмір близько 600 нм.

Рис 1. Електроннограма поверхні пломби з композитного матеріалу «Latelux» через 3 роки користування нею (СЭМ.ув.Х5000).

Поверхня пломби неоднорідна представлена мікрочастками великого середнього і малого розміру. Наявність лакун в місцях викришування часток.

При електронно-мікроскопічному дослідженні зразки поверхні розколу пломби, виконаної з композитного матеріалу «Latelux», через 3 роки після її постановки (зона біля поверхні) відзначається наявність дефектів типу «лакун», звитих по ходу, які проникають в глибину пломби до 50 мкм. Поверхня розколу неоднорідна відзначається наявністю середніх і дрібних за розміром часток. Їх розмір варіює від 500 нм до 2 мкм.

казав, що середня кількість їх на поверхні пломби складає  $108 \pm 12$  штук.

Неоднорідність поверхні пломби обумовлена наявністю часток від дрібних (розмір 600 нм) до великих (2,5-3 мкм). За час знаходження фотополімерного композитного матеріалу в порожнині рота частки, які викришилися із смоли і утворили дефекти у вигляді лакун. Ці дефекти можуть проникати на глибину пломби до 50 мкм.

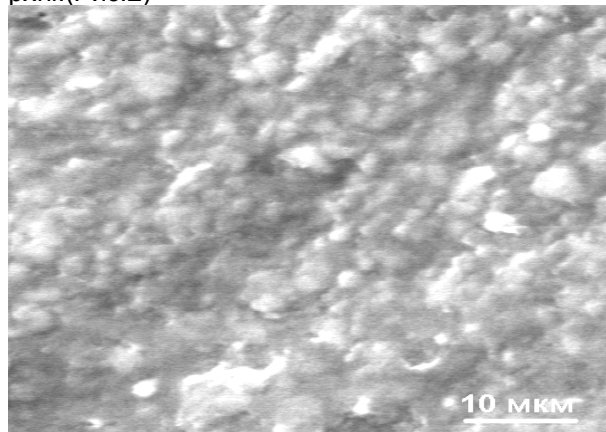
Рис 2. Електроннограма поверхні блоку виконаного з композитного матеріалу «Latelux». СЭМ.ув.Х5000.

Неоднорідність характеризується наявністю великих часток з підвищеною електронною щільністю розмірами 2,5х3 мкм. Частки занурені в смолу на 1/2 і більше. Частки середнього розміру (від 1 до 2 мкм) мають набагато меншу електронну щільність. Вони численні і занурені в смолу на 1/2 і на 1/3. Дрібні частки розмірами 600 нм не визначаються. На поверхні матеріалу дефекти «лакун» і тріщин не визначаються. При електронно-мікроскопічному дослідженні поверхні розколу блоку, виконаного з композитного матеріалу «Latelux» безпосередньо після його виготовлення не відзначається наявність дефектів типу «лакун». Поверхня розколу неоднорідна, відзначається наявністю великих, середніх і дрібних за розміром часток.

Підрахунок кількості часток усіх 3-х типів на полі зору, виконаний на 10 електроннограмах, показав, що середня кількість їх на поверхні блоку складає  $83 \pm 7$ , що достовірно менше ніж в матеріалі, який 3 роки знаходився в порожнині рота ( $108 \pm 12$ ).

При вивченні структури поверхні блоку з композитного матеріалу «Latelux» безпосередньо після її виготовлення ми виявили, що: дрібні частки матеріалу відсутні, дефектів типу «лакун» виявлено не було. Отже, відмінність так само відзначається у кількості часток на полі зору між пломбою, яка знаходилася в порожнині рота впродовж 3-х років і «свіжим» блоком з матеріалу «Latelux». Їх достовірно більше на поверхні пломби, а не блоку ( $108 \pm 12$  проти  $83 \pm 7$ ) [1,2,3,5].
