**М.Г. Ярмоленко, к.т.н., професор НУБіП,
А.М. Козовенко, к.т.н., доцент КНУБА, Київ**

ЧОМУ ВПАЛА ЦЕГЛЯНА КЛАДКА З БАЛКОНУ НА ГОТЕЛІ "КОЗАЦЬКОМУ" (ЗА РЕЗУЛЬТАТАМИ СУДОВО- ЕКСПЕРТНИХ ДОСЛІДЖЕНЬ)

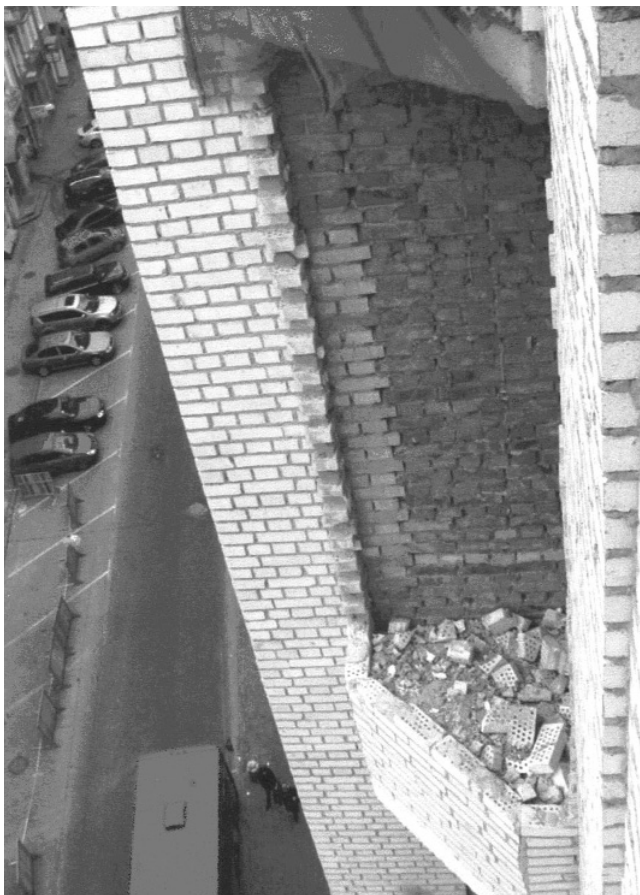
24 березня 2011 року обрушилася цегляна кладка з балкона 8 поверху готелю "Козацький" (фото 1). При цьому загинула людина. Технічний проект на будівництво готелю "Козацький", розташованого по вул. Михайлівській, 1-3 у місті Києві, розроблено інститутом "Київпроект" в 1979-80р.р. Будівництво готелю тривало з жовтня 1979 року по березень 1983 року. Розташована будівля на ділянці із складними геологічними умовами. Уже в самому проекті були допущені помилки, прийняті рішення, які не відповідають вимогам чинних нормативних документів. По-перше, це висота кладки 3 м в пів цеглини, що порушує вимоги (ДБН В. 1.2:2006. Навантаження і впливи. — К. Мінбуд України, 2006 (п. 7.11)).

Рис. 1. Фрагменти зруйнованого облицювання цегляної кладки замкнутих просторів готелю збоку вулиці Мала Житомирська

плитою перекриття можливе виникнення зсувних деформацій: в нижній частині плити можуть зближатися між собою, а у верхній, через гнучкість монтажних петель, вони можуть розходитись. Все це вірогідно стало причиною відхилення цегляного огороження балконів від стін в тому числі і на 8 поверхні. Із тридцяти балконів, розташованих на фасадах з боку вулиць Михайлівська і Мала Житомирська виявлено, що 24 з них знаходяться в аварійному, або непридатному для нормальної експлуатації стані. Значна частина вини лежить і на будівельниках, які забули, що в пів цеглини не можна зводити стіни висотою 3 м, що приєднувати балконну плиту до монтажних петель заборонено нормативами. Крім того будівельники на балконі 8 поверху залишили значний об'єм будівельного розчину, який став додатковим навантаженням на плиту балкону, що спричинило збільшення її прогинів і кутів нахилу до горизонталі на консолі. Будівельники повинні були звернутися до проектною організації (Київпроект) з запитанням — чому на фасадне огороження (цегляної кладки товщиною 12 мм) "глухого" простору 8 поверху відсутні креслення. Лише схематично, на фасадах, зображено це огороження. Архітектурно-

Саме будівельниками був влаштований вертикальний шов між цегляною кладкою на балконі і кладкою стін шириною більше 10мм, що теж сприяло руйнуванню огорожувальної цегляної кладки "глухого" простору 8 поверху.

Та і саму якість цегляної кладки високою назвати складно (горизонтальні шви більше 12мм, вертикальні-більше 10, шви в багатьох місцях не розшиті). Викликає подив і використання цегли з такою низькою морозостійкістю.

Тому висновок після проведених досліджень підтвердив, що ділянка огорожувальної кладки "глухого" простору 8-го поверху готелю "Козацький" зруйнувалась не внаслідок порушення правил її експлуатації, допущених балансоутримувачем, а через наявні прорахунки при її проектуванні, будівництві, що мали місце з боку проектною організації "Київпроект" та генпідрядної організації — будівельного управління БУ-16 тресту "Київміськбуд-4".
