УДК 627.8 Доц. О.С. Мачуга, канд. фіз.-мат. наук – НЛТУ України, м. Львів

НАТУРНІ ВИМІРЮВАННЯ ТА ПОРІВНЯЛЬНИЙ АНАЛІЗ ПАРАМЕТРІВ ГІДРОСПОРУД НА МАЛИХ РІКАХ В УКРАЇНІ

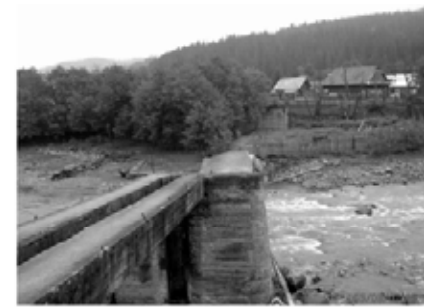
світлина 1

Для забезпечення електроенергією частини гірських районів Івано-Франківської та Чернівецької областей поблизу села Яблуниця на р. Білий Черемош у 50-х роках ХХ ст. було збудовано малу гідроелектростанцію (МГЕС) з відкритим дериваційним каналом. За словами місцевих мешканців, промерзання води в цьому каналі в зимовий період було причиною нерегулярної роботи МГЕС, зниження рівня її технічного обслуговування, що й призвело до руйнування греблі, залишки якої зображено на світліні 1. Сьогодні відновлено МГЕС із греблею.

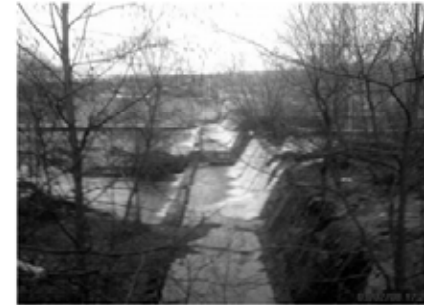
світлина 2

Ресурс водозбірних гребель на р. Свіча та на р. Хомора (позиції 3, 4 табл. 1 та світліни 2, 3) практично вичерпані, збереглися лише частини основних конструктивів. Грунтово-кам'яна гребля (світлина 4) на р. Случ у місці її злиття з притокою – р. Гусак – формує містечковий став, який забезпечував млин гідроенергією. Гребля добре збереглась, незважаючи на те, що млин (колись він належав предкам автора) спочатку перевели на електропривід, а потім зруйнували. У доброму стані греблі господарського ставу в с. Ладиги (світлина 5), рибальського ставу Царське озеро (світлина 6), міського рекреаційного ставка в м. Хмельницькому (світлина 7).

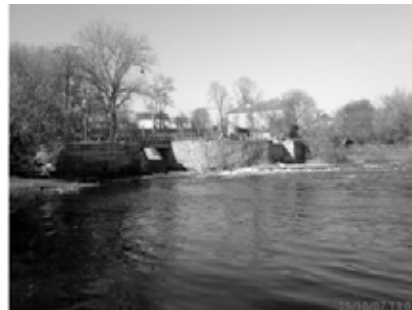
світлина 13

Територією Житомирської та Хмельницької областей протікають річки Случ та Хомора із значною кількістю гідроспоруд та водойм. Зокрема у м. Баранівка (світлина 13) гребля МГЕС стабільно функціонує дотепер, незважаючи на те, що електростанція давно виведена з ладу, а її обладнання та будівля знищені. На подальших світлинах подано фотофіксацію деяких гідроспоруд цього регіону: гребля в м. Баранівка на р. Видолоч, притоці р. Случ (світлина 14), гребля монастирського ставу в м. Полонне (світлина 15), ставки в с. Новоселиця (світлина 16) та с. Новолабунь (світлина 17).

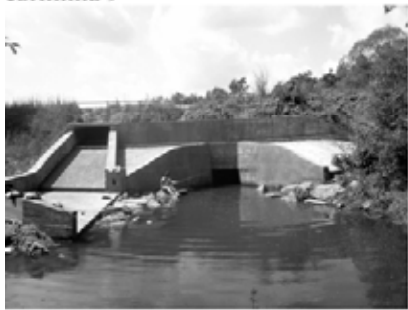
світлина 10

Гребля лісового озера в м. Моршин під час повені у 2008 р. була зруйнована, що спричинило значні матеріальні збитки. До причин аварії відноситься занадто велика для цієї греблі площа водозабору р. Бережниця у гірській місцевості з околиць г. Сукіль, як це слідує із гідрогеологічного звіту, виконаного фахівцями проектного інституту Діпрокомунбуд м. Львова. Після реконструкції (світлина 10) надійність функціонування греблі значно підвищилась.

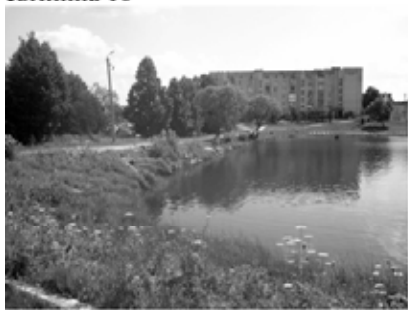
світлина 11

Стабільно експлуатуються дамба міського озера м. Моршин (світлина 11), гребля Ходорівського ставка (світлина 12).

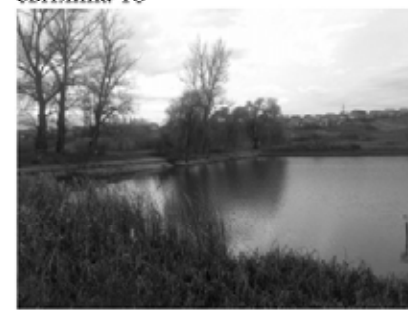
світлина 19

вільний (позиція 9 табл. 3). На світліні 19 – гребля одного з трьох малих сільських ставів у с. Отинія, який призначений для відпочинку та рибальства. Протилежна за масштабом – гребля водосховища Бурштинської ТЕС [10], збудованого в 1964 р.; головний випуск подано на світліні 20. Водосховище заповнювалось водою р. Гнила Липа та її притоків близько півроку. Два рекреаційно-рибальські ставки із греблями на р. Гноянець (світліни 21, 22) були опрацьовані разом із студентом – бакалавром Р. Шкраб'яком.

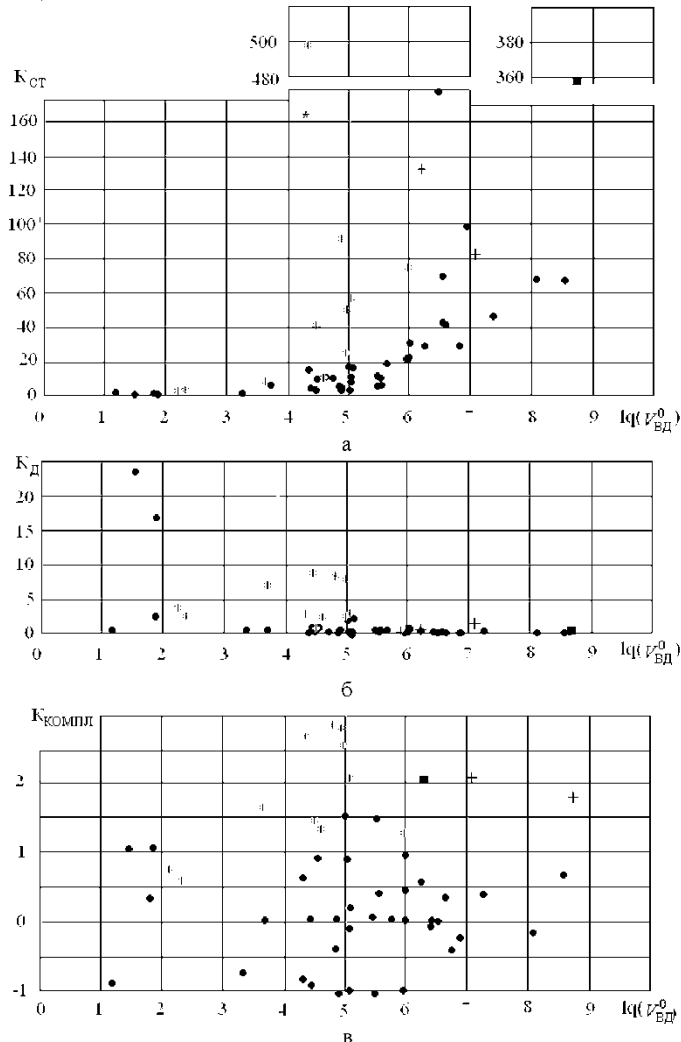
Рис. Параметри навантаження гідроспоруд: а) статичне, б) динамічне, в) комплексне. Точка відповідає стабільно функціонуючій греблі, зірочка – аварійній, хрестик – греблі на реконструкції, прямокутник – залізобетонній

З метою систематизації усіх отриманих числових даних та виконання їх порівняльного аналізу виконано графічне будівництво параметрів гідроспоруд на координатній площині $K-0-\lg(V_{ВД}^0)$ у відповідному масштабі, $V_{ВД}^0$ – безрозмірний об'єм водосховища. Зірочками позначено параметри гідроспоруд, стан яких визначено як аварійний або незадовільний (рис. а-в).

Окремо проаналізовано величини комплексного коефіцієнта K . На базі моніторингованих гідроспоруд можна стверджувати, що достатньою умовою стабільності експлуатації гребель (рис. в) є нерівність $\lg(K \cdot 10^3) < 1,0$, яку можна подати так:
