МЕТОДИ ОПТИМІЗАЦІЇ ТЕХНІКО-ЕКОНОМІЧНИХ ПОКАЗНИКІВ КОНСТРУКЦІЙ БУДІВЕЛЬ І СПОРУД

ОСОБЛИВОСТІ РЕСТАВРАЦІЇ НЕСУЧИХ ЕЛЕМЕНТІВ ФАСАДУ

Постановка проблеми. Будівля розташована на вулиці Дорошенка, 19 у м. Львові. Будинок зведений у 1908-1909 роках за проєктом архітектора В. Підгорецького в необароковому стилі (напрям пізнього історизму). Фасади тиньковані, оздоблені пишним декором. Головний фасад п'ятиосьовий, насичено декорований у стилі необароко, з балконами на рівні другого-третього поверхів. Основним композиційним акцентом фасаду є вертикальне членування за допомогою потужних колон коринфського ордеру другого і третього поверхів. На всю ширину фасаду на рівні другого поверху розміщений балкон, на який спираються колони. Балкон, своєю чергою, підпертий відкритими двотаврами, й лише в зоні проїзду двотаври закриті декоративними консолями та маскаронами. Балкони третього поверху, розташовані між півкруглими пілястрами,

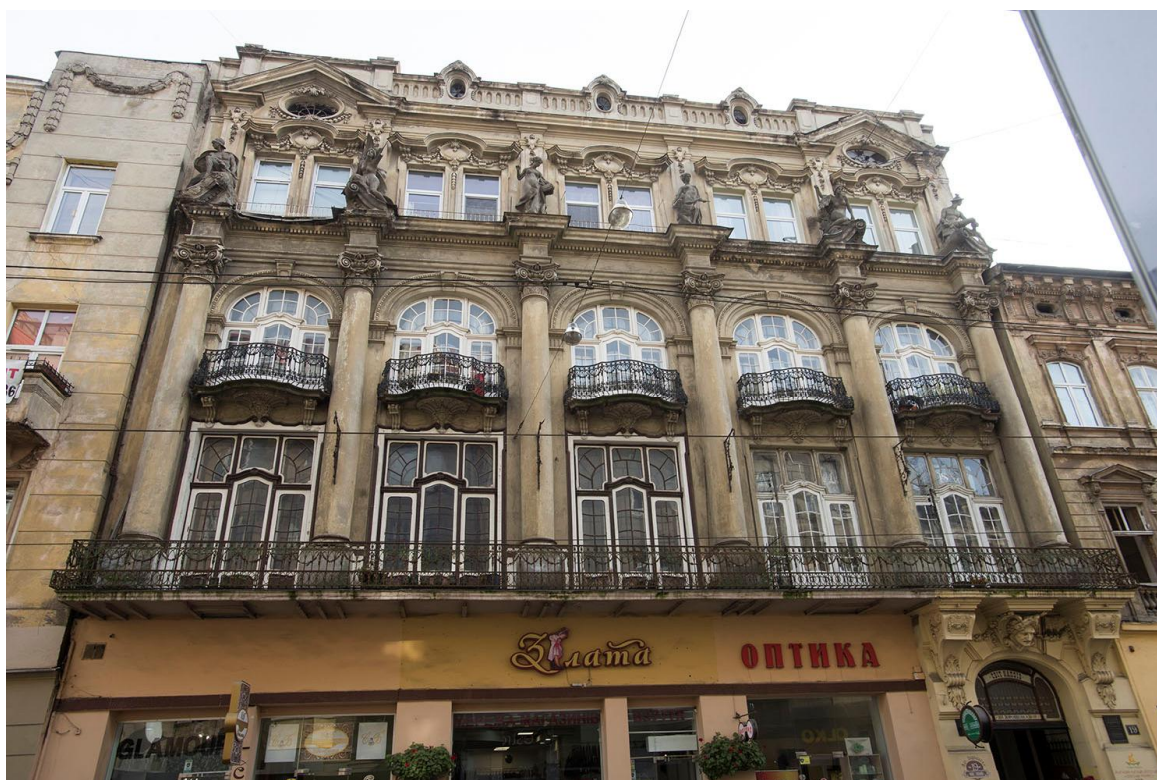
Рис. 1. Вигляд головного фасаду

декоровані підбалконними чашами і кронштейнами. Балкони другого і третього поверхів мають ажурне коване огороження, окрім того, ковані тримачі для ліхтарів розміщені на колонах. Третій та четвертий поверхи розмежовані масивним карнизом, на якому на п'єдесталах, що спираються на капітелі тосканського ордеру, а ті, на капітелі масивних напівкруглих пілястр, розміщені шість алегоричних скульптур авторства Петра Війтовича: «Війна», «Мир», «Наука», «Мистецтво», «Праця», «Торгівля».² Позаду скульптур на всю висоту четвертого поверху продовжують вертикальне членування вже менші масивні пілястри, які завершуються тосканським ордером. Будинок завершується по центру аттиком і люнетами, що імітують люкарни, і двома тимпанами, над якими йде прямокутне виступаюче завершення аттики (рис. 1).

На головному фасаді спостерігається замощання та руйнування карнизів, балконних профілів, профілів завершення сандриків; місця руйнування або відсутності металевих покриттів карнизів, сандриків, аттики тощо; втрачені частини скульптур; зруйноване заповнення аттикових віконних прорізів. Оздоблення фасадів перебуває у незадовільному стані. Загалом головний фасад і його декоративні елементи разом зі скульптурами потребують реставрації.

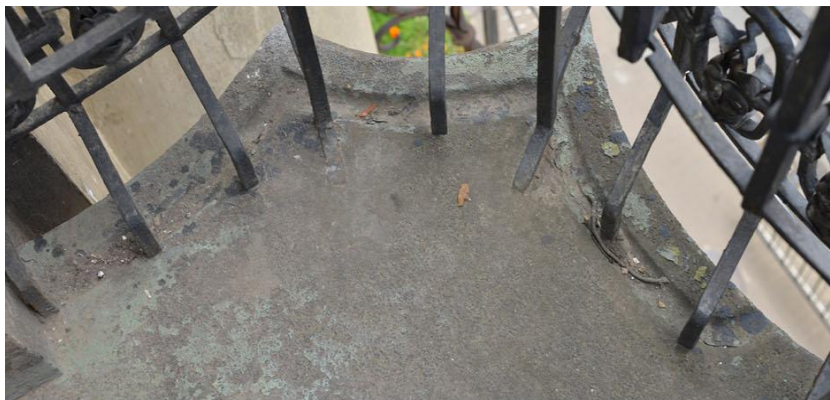
Рис. 2. Загальний вигляд верху балконної плити

Балкони третього поверху розміщені над великим балконом другого поверху, й для того, щоб дощова вода з балкону третього поверху хаотично не текла донизу, автор запропонував використання відкритого дренажу на верху балконної плити, який збирав воду з боків і виводив її на перед плити (рис. 2). Проте під час зливи чи відлиги дренаж виявився не настільки ефективним, що призвело до частого замощання торців плити та їх біоураження й руйнування. Це є результатом того, що верх плити просихав від сонця, а торці, що йшли під кутом, були сховані від сонця. Ще однією проблемою є невисока щільність старого бетону, тобто його велика водо- та паропроникність. Це призвело до корозії двотаврів, і в місцях підвищеної концентрації іржі проявилось випучування бетону, його відшарування, а розміщення романцементного декору у вигляді мушлі знизу балконної плити призвело до відшаровування декору від плити та його аварійного провисання (рис. 3-5).

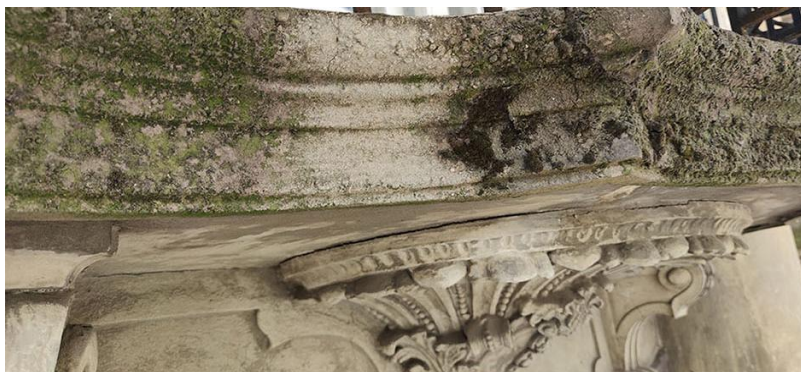
Рис. 3. Вигляд торця балконної плити, пошкодження від надмірного замочування

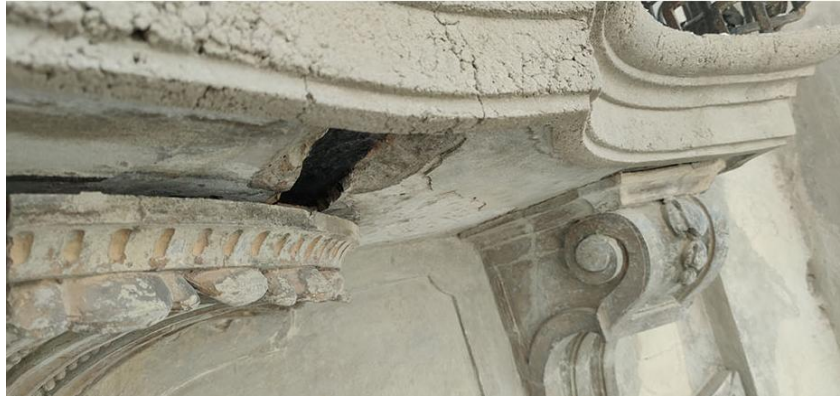
Рис. 4. Вид знизу балконної плити, пошкодження від корозії двотавра

Окрім того, через корозію двотаври частково втратили свою несучу здатність. Потрібно перевірити їхні характеристики.

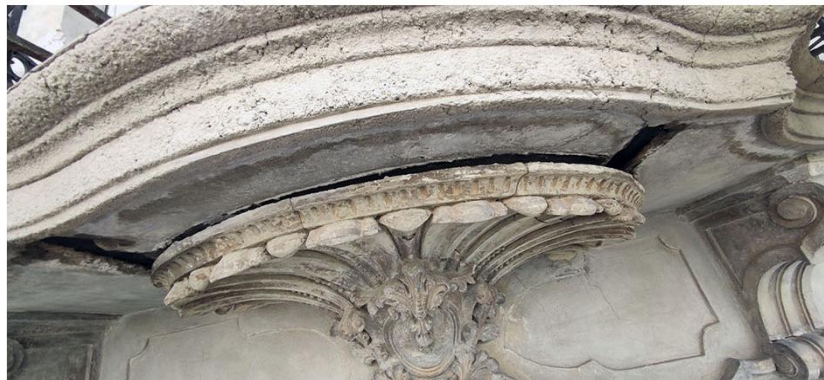
Рис. 5. Пошкодження низу балконної плити та декору під нею
