ЩОДО ТЕХНІЧНОГО СТАНУ МОСТА ІМ. Є.О.ПАТОНА

На жаль, останнім часом технічний стан моста ім. Є.О. Патона став стрімко погіршуватись, про що красномовно свідчить руйнування його поперечних балок над опорами № 1 і № 25 влітку – восени 2018 р. [1]. У зв'язку з цим наприкінці цього ж року було проведено нове спеціальне обстеження моста.

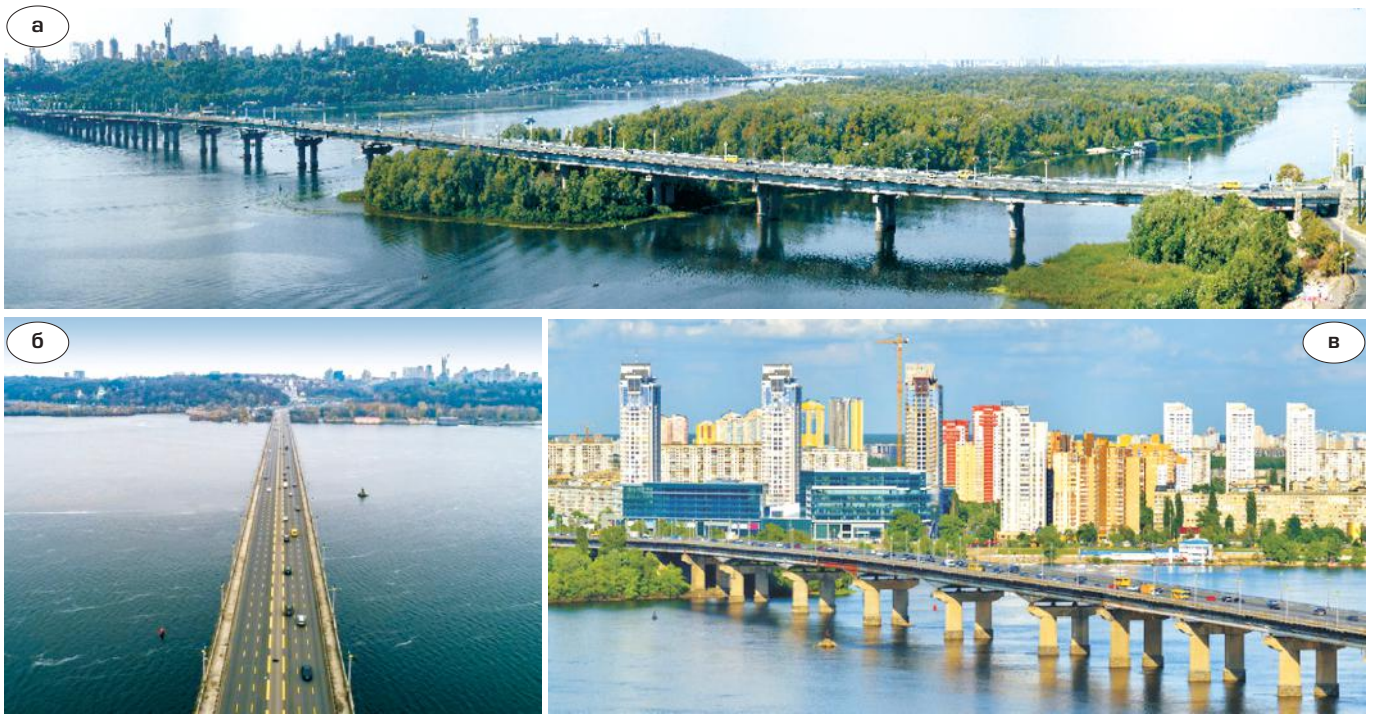
Рис. 1. Панорамний (а) і загальні (б, в) вигляди моста ім. Є. О. Патона

Металевий суцільнозварний міст імені Є.О. Патона, що з'єднує бульвар Дружби Народів із Русанівським та Березняківським житловими масивами у м. Києві, збудований у 1953 р. (рис. 1). Це перший у світі суцільнозварний міст, в якому реалізовано ідеї і розробки академіка Є.О. Патона. Проект моста провадився під загальним керівництвом Є.О. Патона за участю інженерів В. Труфякова, В. Шверницького, В. Новикова, Г. Жемчужникова, С. Островської. Проект розроблено ТОВ «Укрінсталькон ім. В. М. Шимановського» (на той час київське проектне бюро «Проектстальконструкція») за участю інженерів О. Шумицького, В. Кирієнка, І. Маракіна.

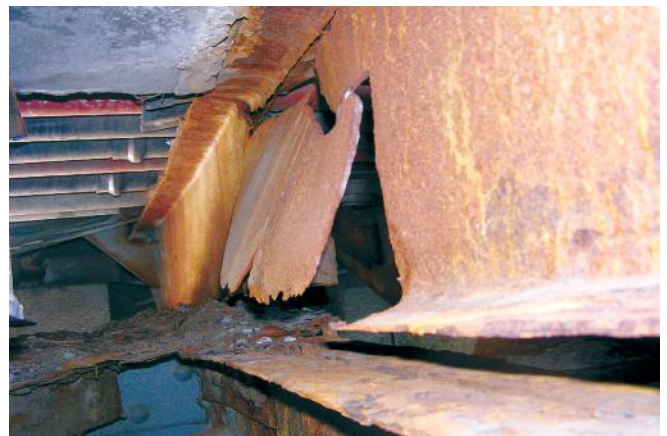
Рис. 3. Руйнування поперечної балки на опорі № 1

- поперечні балки на опорах № 1 і № 25 (рис. 3, 4): у зв'язку з руйнуванням зазначених балок необхідно терміново завершити протиаварійні заходи, передбачені проектом ТОВ «Укрінсталькон ім. В.М. Шимановського», розробленим влітку 2018 р.;

- завершити протиаварійні заходи по поперечних балках на опорі № 25 (наразі виконані відповідні заходи лише на опорі № 1);
- провести ремонт проміжних опор № 6, № 11, № 17 і № 21;
- виконати ремонт деформаційних швів із заміною прилеглих поперечних балок та в'язей прогонових будов.

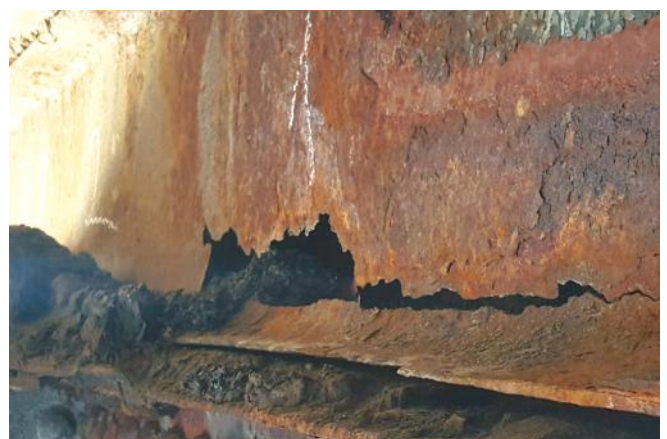
Рис. 4. Руйнування поперечної балки на опорі № 25

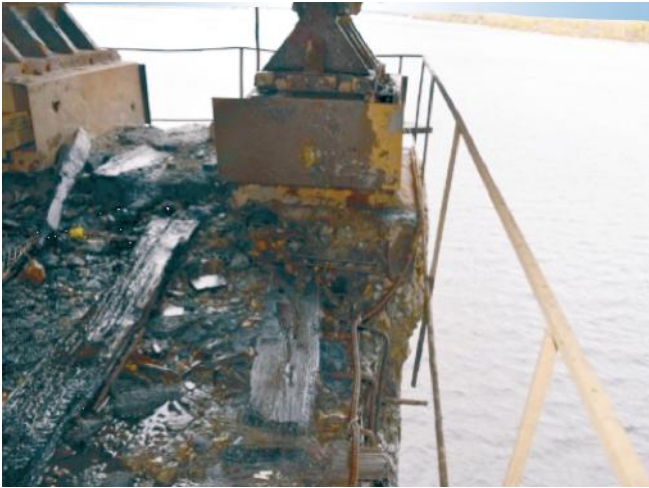
- надводна частина опори № 11, яка має часткове руйнування бетону ригеля опори під підферменником (рис. 5); з метою уникнення погіршення технічного стану споруди в цілому і унеможливлення в подальшому аварійної ситуації, першочерговими заходами для опори № 11 є термінове виконання ремонтних робіт із відновлення ригеля опори та підферменників верхових головних балок прогонових будов;

Рис. 5. Сколи бетону, оголення та корозія арматури підферменників опори № 11

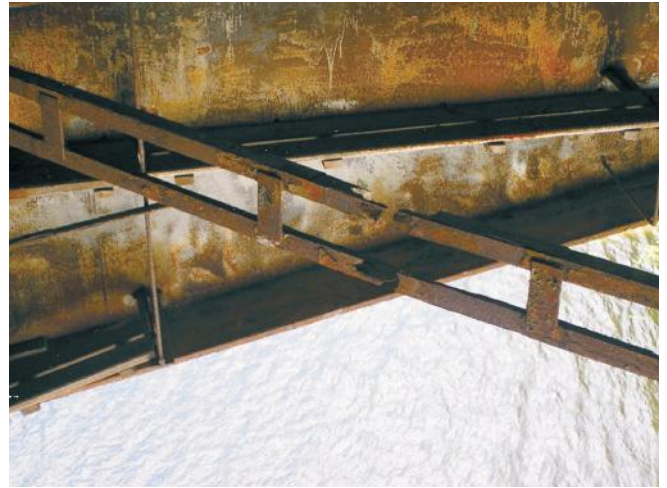
- окремі в'язі в прогонах 1–2, 2–3, 3–4, 4–5, 14–15, 16–17, 17–18, 18–19, 19–20, а також на опорах № 6, № 9, № 20, № 22, № 25 розірвані внаслідок 100 % корозії та потребують відновлення (рис. 6);

Рис. 6. Розрив в'язі в прогоні 16–17 внаслідок корозії

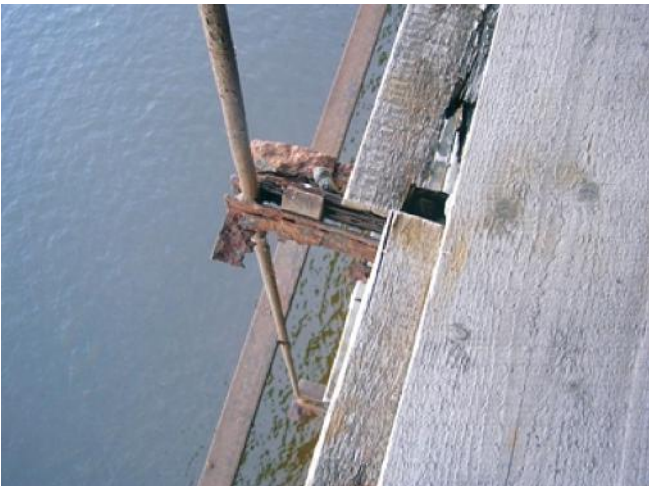
- оглядові проходи непридатні для пересування технічного персоналу і вимагають термінового капітального ремонту відповідно до окремо розробленого проекту (рис. 7);

Рис. 7. Корозія металу несних елементів оглядових проходів

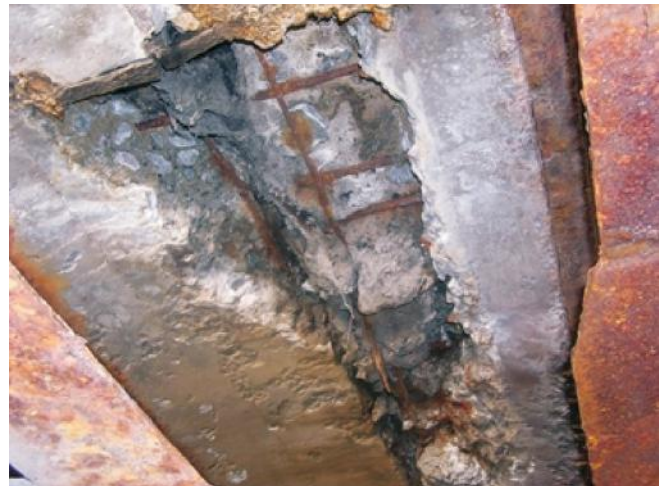
- залізобетонна плита проїзної частини має окремі місця карбонізації бетону завглибшки до 20 мм та з корозійними пошкодженнями арматури від 6 % до 32 % площі перерізу (рис. 8), що потребує невідкладного виконання капітального ремонту або реконструкції плити;

Рис. 8. Руйнування захисного шару бетону плити проїзної частини

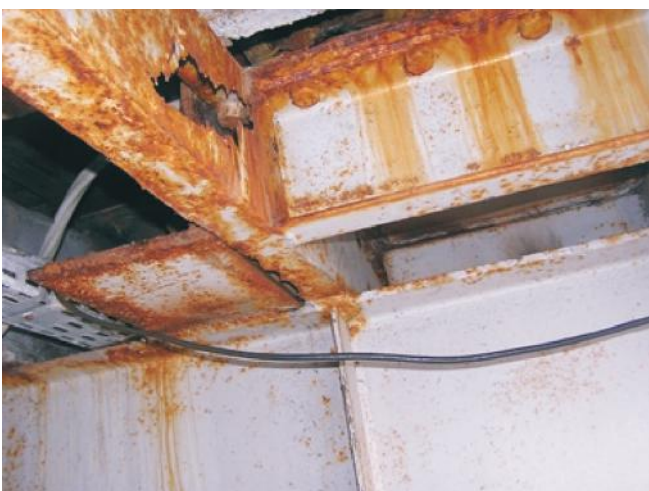
- корозія і руйнування вузлів кріплення стовпів освітлення негативно впливають на безпеку руху автомобілів на проїзній частині та перехожих на тротуарах, а також проходження суден під мостом (рис. 9); стовпи освітлення необхідно якнайшвидше відремонтувати або замінити новими;

Рис. 9. Корозійне руйнування балкової клітки стовпа освітлення № 18

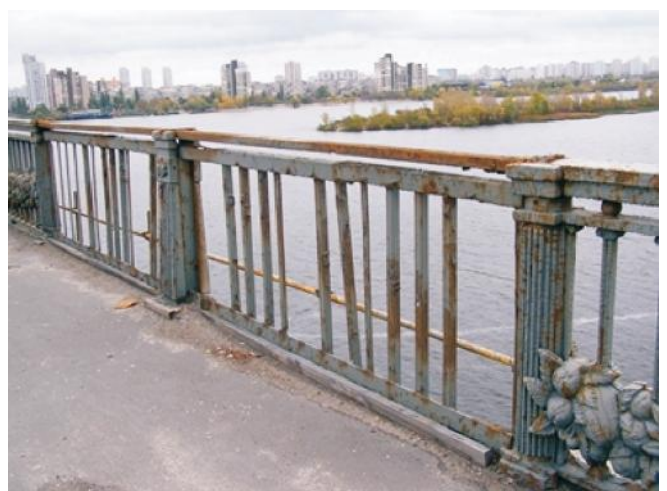
- руйнування секцій поручнів та їх кріплень створює небезпеку для пішоходів і суден, що проходять під мостом (рис. 10); майже всі конструкції поручнів знаходяться в аварійному стані та потребують повної заміни.

Рис. 10. Руйнування секції поручня та його кріплення, відрив декоративних елементів
