ЕКСПЕРИМЕНТАЛЬНІ ДОСЛІДЖЕННЯ ЗМІНИ ТЕХНІЧНОГО СТАНУ МАЛОГАБАРИТНИХ ПНЕВМОКЛАПАНІВ З ДВОПОЗИЦІЙНИМ ПОЛЯРИЗОВАНИМ ЕЛЕКТРОМАГНІТНИМ ПРИВОДОМ ПІД ДІЄЮ ЕКСПЛУАТАЦІЙНИХ НАВАНТАЖЕНЬ

Наведено результати ресурсних випробувань малогабаритних двопозиційних електромагнітних пневмоклапанів (ЕМК), що широко застосовуються у виробі авіакосмічної техніки. Визначено основні деградаційні процеси, що відбуваються в елементах і вузлах клапанів під дією експлуатаційних навантажень, та їх вплив на працездатність та вихідні функціональні параметри ЕМК. Розроблено рекомендації щодо підвищення їх експлуатаційної надійності.

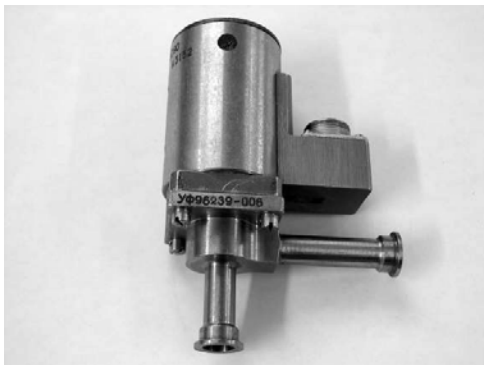
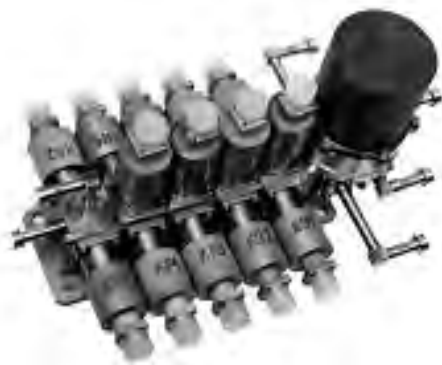
Рис. 1. ЕМК з поляризованим двопозиційним електромагнітним приводом:
а – УФ 96239-006; б – УФ 90070-006 (у складі блоку)

Результати ресурсних випробувань. Для визначення основних деградаційних процесів, що відбуваються в елементах і вузлах ЕМК двопозиційним поляризованим електромагнітним приводом були проведені ресурсні випробування зразків штатних клапанів типу УФ 90070-006 (див. рис. 1, б) на спеціальному стенді

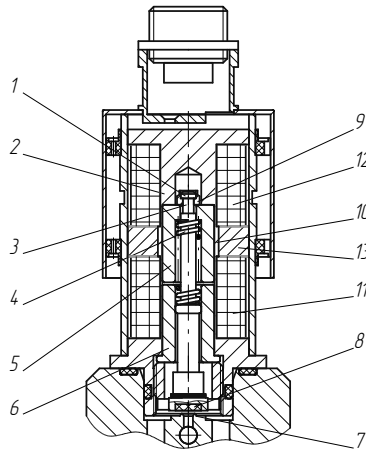
Рис. 2. Конструктивна схема пневматичного клапана з двопозиційним поляризованим електромагнітним приводом: 1 – головка штока; 2 – корпус електромагніта (верхній стоп); 3 – шийка штока; 4 – буферна пружина; 5 – повзун (якір); 6 – нижній стоп; 7 – сідло; 8 – золотник; 9 – стопорна шайба; 10 – трубка розподільна; 11 – обмотка закриття; 12 – обмотка відкриття; 13 – постійний магніт

до повного вичерпання своїх ресурсних можливостей. Конструктивну схему клапана наведено на рис. 2. В процесі випробувань періодично, через кожні 20 тис. циклів спрацьовування, що складали один блок-цикл, контролювалися основні функціональні параметри клапана (напруга $U_{\text{відкр}}$ і час $t_{\text{відкр}}$ відкриття клапана, напруга $U_{\text{закр}}$ і час $t_{\text{закр}}$ його закриття), проводився мікрообмір деталей клапана і визначався хід золотника $x_{\text{зол}}$. Були зроблені фотографії деталей клапанів після відмови, а також проведені металографічні та фрактографічні дослідження поверхонь контактів та місць руйнувань механічних елементів клапана.

– повзун 5 (див. рис. 2) з зонах його ударного контакту зі стопорною шайбою 9 і верхнім стопом 2 (матеріал повзуна – сталь 16Х з хімікелевим покриттям, напрацювання – 148000 циклів спрацьовування);

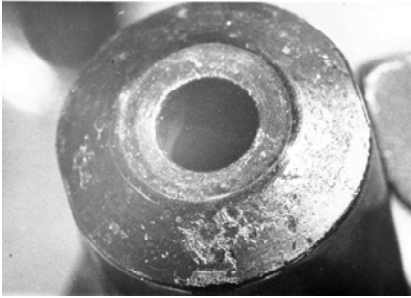
- ударне циклічне контактування повзуна 5 і шайби 9, що призводить до викривлення внаслідок утоми торцевих поверхонь контакту (рис. 3) і зміни відносного положення деталей 5 і 9;

Рис. 3. Пошкодження верхньої торцевої поверхні повзуна (якоря)

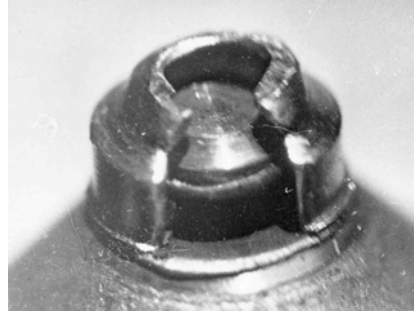
- ударне циклічне контактування повзуна 5 і верхнього стопа 2, що призводить до деградації макрорельєфу поверхонь контакту деталей 5 і 2 (рис. 4).

Рис. 4. Вузол кріплення штока і повзуна після виробітку ресурсу клапана

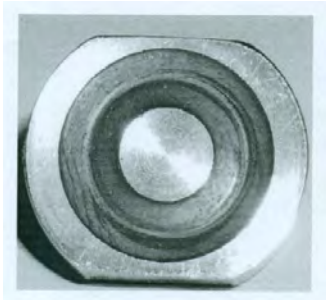
- ударне циклічне контактування золотника 8 і сідла 7, що призводить до деградації макрорельєфу поверхонь ущільнення на золотнику (рис. 5);

Рис. 5. Канавка на гумовій поверхні гумового ущільнення, що утворилася під впливом експлуатаційних навантажень

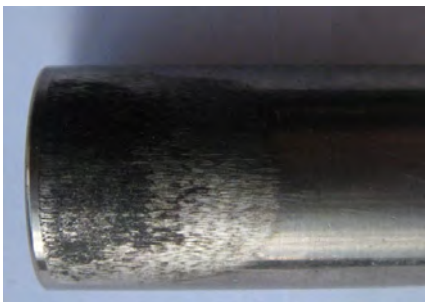
Крім того, в процесі зворотно-поступального руху рухомої частини клапана має місце процес зносу циліндричних поверхонь повзуна 5 і розподільної трубки 10. Внаслідок цього відбувається поступова деградація мікрорельєфу поверхонь тертя і збільшення сил тертя (рис. 7, 8).

Рис. 7. Пошкодження хімікелевого покриття на циліндричній поверхні повзуна внаслідок тертя о поверхню розподільної трубки

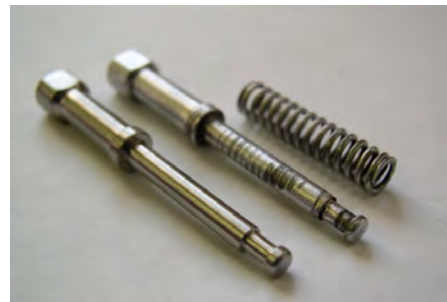
Рис. 8. Пошкодження покриття циліндричній поверхні штока внаслідок тертя о буферну пружину

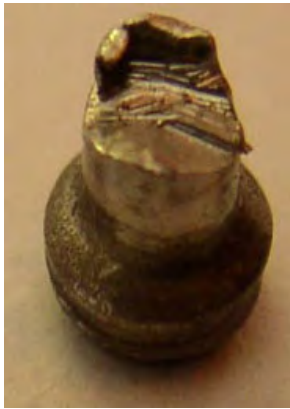
Накопичення мікродеформацій у матеріалі штока призводить після певної кількості спрацьовувань клапана до руйнування шийки штока (рис. 9) і повної відмови ЕМК.

Рис. 9. Руйнування шийки штока від втоми (матеріал – сталь 08X18H10)

– шток в зоні злому від втоми по шийці 3 (матеріал штока – сталь 08Х18Н10Т, кількість циклів спрацьовування до руйнування – 80000 циклів).

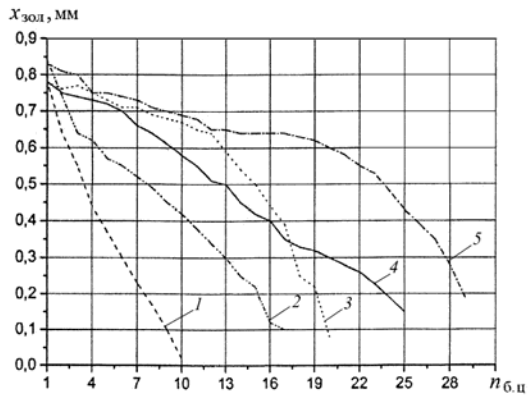
Встановлено, що для клапанів даного типу в процесі виробітку ресурсу має місце певне зменшення напруги $U_{\text{відкр}}$ і часу $\tau_{\text{відкр}}$ відкриття клапану, певне збільшення напруги $U_{\text{закр}}$ і час $t_{\text{закр}}$ закриття і суттєве зменшення ходу $x_{\text{зол}}$ золотника клапана (рис. 10) за рахунок зміни положення повзуна відносно шайби і штока унаслідок виробітку кільцевої канавки на торцевій поверхні повзуна та пластичної деформації деталей клапана (в першу чергу шийки штока). При зменшенні величину $x_{\text{зол}}$ до критичної (0,1 мм) має місце відмова клапана внаслідок його не відкриття.

Рис. 10. Залежності зміни ходу золотника п'яти зразків ЕМК з двопозиційним електромагнітним приводом від кількості блок-циклів напрацювання (1 блок-цикл = 20000 циклів):

1, 2, 3, 4, 5 – номери дослідних зразків клапана

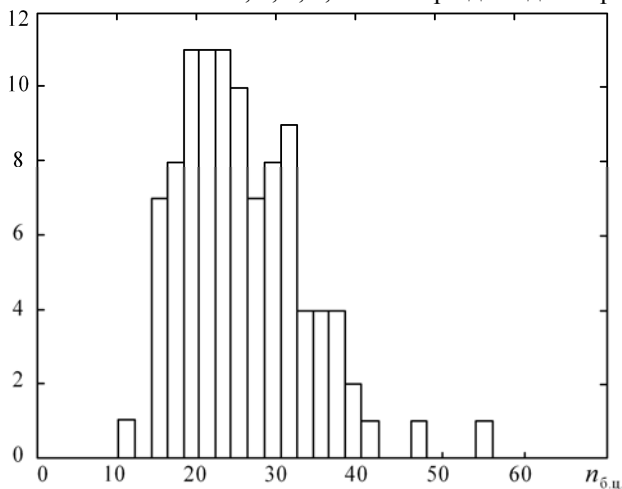
Гістограму емпіричного розподілу числа відмов клапана унаслідок руйнування шийки штока від числа блок-циклів напрацювання наведено на рис. 11.

Рис. 11. Гістограма емпіричного розподілу числа відмов клапана унаслідок руйнування шийки штока від числа блок-циклів напрацювання

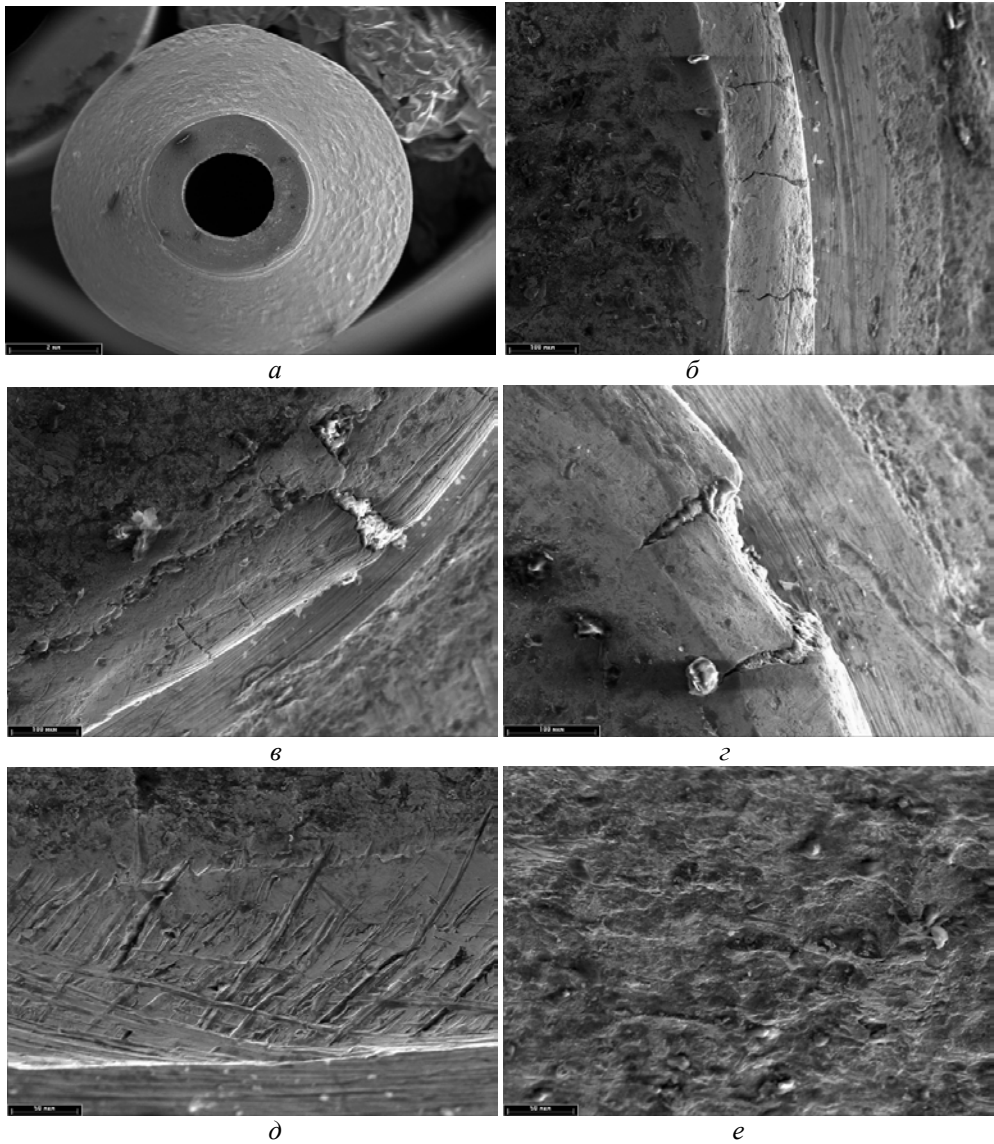
На контактуючих поверхнях як повзуна (рис. 12), так і нижнього стопа (рис. 13) спостерігались зони зношування кільцевої форми зі слідами незначного зміщення.

Місця зношування являють собою ямки (рис. 12, *e*, рис. 13, *д*), подряпини (рис. 12, *д*), потертості (рис. 12, *в*, *з*), смуги проковзування (рис. 12, *б*), кількість та ширина яких збільшувалась зі зростанням напрацювання.

На поверхні нижнього стопа, крім дефектів, аналогічних представленим на рис. 12, відмічені сліди викришування – як точкові (12, *в*), так і злиті в порожнини викришування (рис. 12, *д*). На обох поверхнях деталей чітко видно сліди зминання металу, напливи (рис. 12, *з* і рис. 13, *з*), сформовані і розкриті радіальні (рис. 12, *б*, *з*) та периметричні тріщини (рис. 13, *б*, *з*).

На контактних поверхнях обох деталей виявлені абразивні частинки (рис. 12, *в*, *з*, *e* і рис. 13, *б*, *в*), які виникли в результаті зношування і викришування хімікелевого покриття в процесі ударної циклічної дії.

Виявлені морфологічні особливості поверхонь контакту на дослідних зразках деталей клапана свідчить про те, що процес зношування відбувається шляхом розвитку двох механізмів; ударно-утомного та ударно-абразивного, причому обидва механізми розвиваються одночасно.

Рис. 12. Ділянки верхньої поверхні повзуна клапана при збільшенні за допомогою електронного мікроскопу: *a* – $\times 10$; *б* – $\times 150$; *в* – $\times 150$; *г* – $\times 200$; *д* – $\times 300$; *е* – $\times 300$

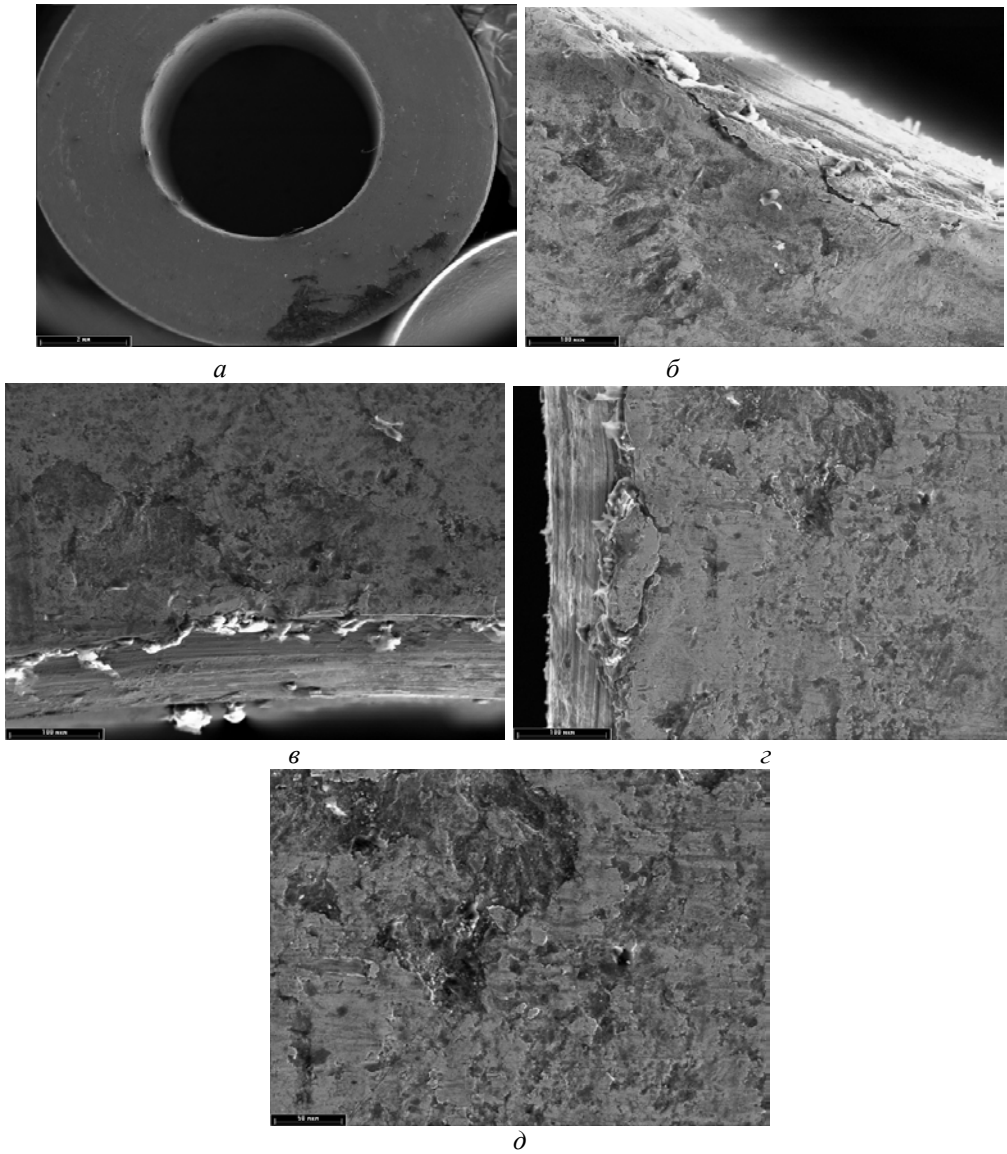
Рис. 13. Ділянки поверхні нижнього стопа клапана при збільшенні за допомогою електронного мікроскопу: *a* – $\times 10$; *б* – $\times 200$; *в* – $\times 200$; *г* – $\times 200$; *д* – $\times 300$

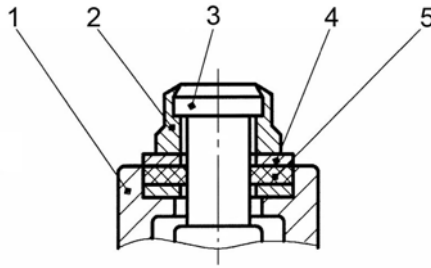
Рис. 14. Демпфуючий пристрій в кінематичному ланцюзі рухомої частини ЕМК:

1 – повзун; 2 – стопорна шайба; 3 – шток; 4 – шайба; 5 – демпфувальний елемент

Найбільш ефективним виявилось введення в кінематичний ланцюг передачі засилля від електромагніта до золотника клапана демпфувального елемента для розсіювання частини кінематичної енергії ударного імпульсу. В якості демпфувального елемента рекомендовано використовувати плоскі прокладки з гуми або поліуретану, стандартні гумові кільця чи металеві пружини. Експериментальна перевірка такого рішення була виконані на серійному електромагнітному приводу УФ 098190, що використовується в клапані УФ 96414-010. В якості демпфувального елемента біли використані пласкі прокладки з гуми ІРП-1338 товщиною 2 мм (рис. 14).

Введення демпфувального елемента привело до незначного зниження швидкодії клапана: час відкриття нового клапана збільшився з 32,5 мс до 36,3 мс, а час закриття – з 44,5 мс до 46,2 мс. При цьому суттєво збільшився час наробітку клапана до руйнування від втоми його стрижневого елемента – штока.

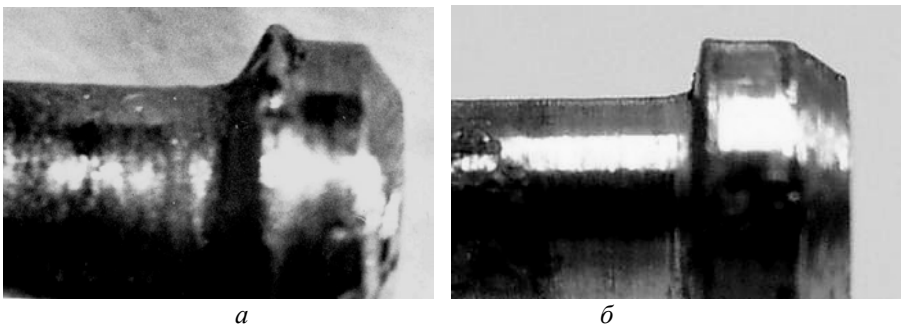
Під час проведення ресурсних випробувань клапанів УФ 96414-010 у штатному виконанні руйнування їх штоків від втоми мало місце при наступних наробітках: 6500, 6500, 10000, 12000 та 20000 циклів спрацьовування. При тих же умовах були випробувані 2 зразка модернізованого клапана УФ 96414-010 з демпфувальними гумовими прокладками. Випробування були зупинені після 100000 спрацьовувань. Руйнування штоків клапанів не зафіксовано. За результатами дефекції елементів цих клапанів після 100000 спрацьовувань суттєвих змін технічного стану елементів рухомої частини електромагнітного приводу виробів не виявлено, в тому числі не визволено суттєвих формозмін головки штока, що характерно для клапанів у штатному виконанні. На рис. 15 для порівняння наведені фото головок штоків після напрацювання у 20000 циклів для клапана у штатному виконанні (*а*) і для модернізованого клапана з демпфуючим елементом (*б*).

Рис. 15. Фото головок штоків клапанів після напрацювань 20000 циклів: *а* – головка штока клапана у штатному виконанні; *б* – головка штока клапана з демпфувальним елементом
