П.П. Ковель, Л.В. Нагорний, Ю.О. Манулін

*Державний науково-дослідний інститут авіації, Київ*

## **АНАЛІЗ НАПРУЖЕНО-ДЕФОРМОВАНОГО СТАНУ СИЛОВИХ ЕЛЕМЕНТІВ КРІПЛЕННЯ ГОЛОВНОГО РЕДУКТОРА ВЕРТОЛЬОТА МИ-8 ЗА НАЯВНОСТІ КОРОЗІЙНОГО УРАЖЕННЯ**

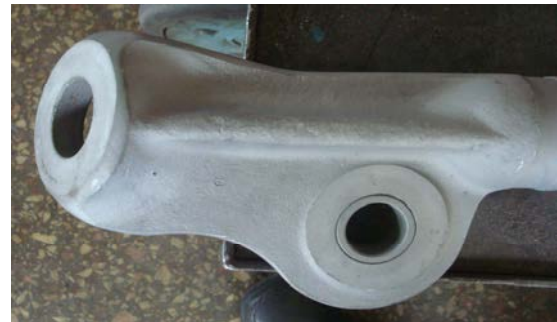
Рис. 2. Вузол-п’ятка підкоса підредукторної рами вертольота Ми-8  
Джерело: [6, с. 14].

В якості об’єкта дослідження обрано вузли-п’ятки кріплення редуктора вертольота Ми-8

(рис. 2), які мають корозійні ураження, (рис. 3, 4) [6, с. 347].

Після певного часу експлуатації на нижній поверхні вузла кріплення редуктора ВР-14 (рис. 2) зароджуються зони корозійного ураження. Далі вони поширюються до глибини ~1,5 мм по торцевій поверхні вузла-п'ятки. Ця обставина може бути причиною виникнення аварійної ситуації, а саме, можлива поява тріщини втомі. Для запобігання подальшого розповсюдження осередків корозії та можливого зменшення міцності силових елементів даного вузла впроваджується відповідний ремонт, результати якого показано на рисунку 6.

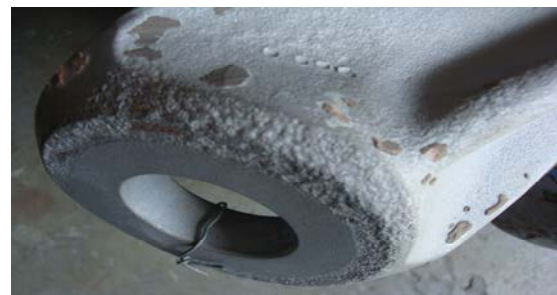
Рис. 3. Корозійне ураження торцьової поверхні вузла-п’ятки підкоса підредукторної рами.  
Джерело: [6, с. 15].

Корозійні ураження вузлів-п'яток виникають на торцевій (опорній) частині та в отворі під болт кріплення підредукторної рами до фюзеляжу вертольота внаслідок попадання вологи та виникнення застійної зони, де волога знаходиться тривалий час. Після видалення зазначених корозійних уражень постає питання про можливість подальшої експлуатації підредукторних рам за призначенням.

Ці кліматичні фактори під час тривалих строків експлуатації разом з динамічними, статичними навантаженнями призводять до виникнення та розвитку на окремих елементах конструкції вертольота значних корозійних уражень (рис. 3, 4).

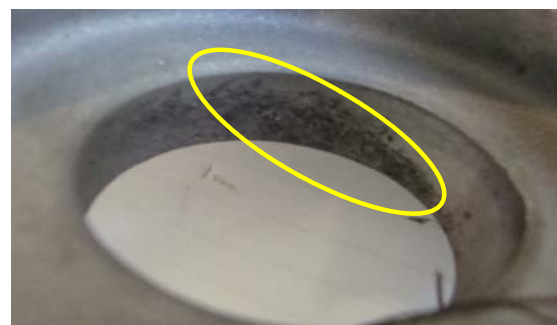
Рис. 4. Корозійні ураження на внутрішній поверхні отвору вузла-п’ятки підкоса підредукторної рами.  
Джерело: [6, с. 15].

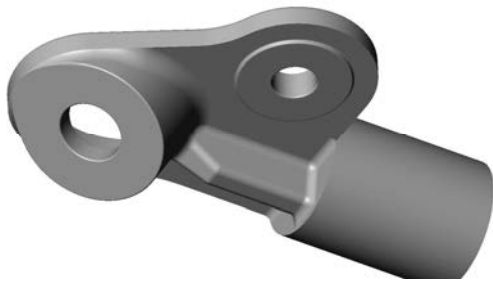
Для комп'ютерного моделювання стану конструкції використовувався сучасний програмний пакет. Результатом моделювання (рис. 5) було визначення напружено-деформованого стану силових елементів конструкції вузла кріплення редуктора ВР-8 вертольота Ми-8.

Рис. 5. Математична модель вузла кріплення редуктора вертольота Ми-8.

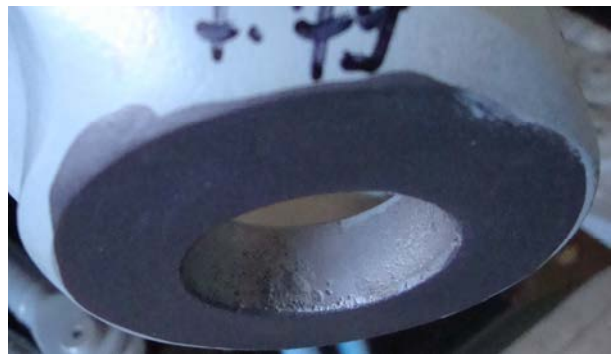
Рис. 6. Місце корозійного ураження вузла-п'ятки підкоса підредукторної рами після усунення корозії та антикорозійної обробки.

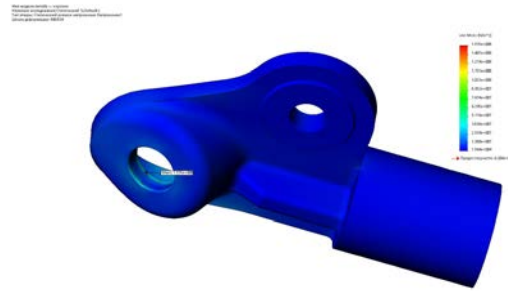
За результатами розрахунків напружено-деформованого стану вузлів, які мають корозійне пошкодження (рис. 9, 10) встановлено, що найбільше значення інтенсивності напружень спостерігається у отворі вузла-п'ятки підкоса підредукторної рами кріплення редуктора ВР-14 вертольота Ми-8 і

становить  $\sigma_i = 154$  МПа. Дане значення інтенсивності напружень не перевищує межі текучості легованої сталі 30ХГСА при цьому коефіцієнт запасу міцності становить 5,4.

Рис. 10. Напруження вузла кріплення редуктора вертольота Ми-8 з корозійними ураженнями.

Розрахунки показують, що за наявності корозійного ураження вузла-п'ятки з глибиною корозії 0,8 мм, величина напружень розтягу збільшується у цих елементах на 26 %. Попри це дане значення інтенсивності напружень не досягає межі текучості легованої сталі 30ХГСА ця обставина буде впливати на характеристики втомної міцності вузлів кріплення редуктора ВР-14 вертольота Ми-8.
