АНАЛИЗ ПРИЧИН ВЗРЫВА КИСЛОРОДНЫХ БАЛЛОНОВ, ПРИВЕДШЕГО К ГРУППОВОМУ НЕСЧАСТНОМУ СЛУЧАЮ

Сообщается о взрыве кислородных баллонов, который привёл к групповому несчастному случаю. Приводится информация о причинах взрыва, обсуждаются выводы комиссии. Излагаются рекомендации, которые при их обязательном выполнении могут предотвратить возникновение подобных ситуаций.

THE ANALYSIS OF REASONS OF EXPLOSION OF THE OXYGEN CYLINDERS RESULTED IN GROUP ACCIDENT

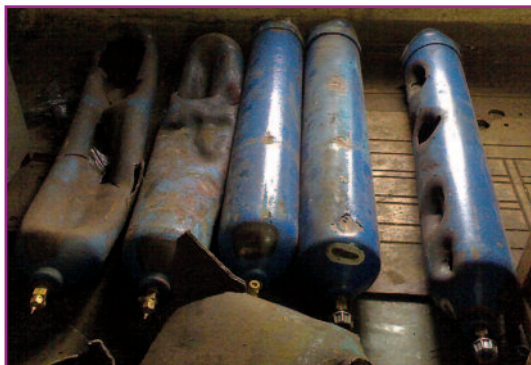
Фото 1. Повреждённые пустые баллоны, которые находились в контейнере в момент взрыва. На переднем плане — остатки полного баллона, разрушение которого вызвало новый взрыв

с грейфера, в том числе и на вентилях. Осколками взорвавшегося баллона был повреждён соседний в контейнере полный баллон, в результате чего произошел вторичный взрыв (фото 1). Осколками взорвавшихся баллонов были повреждены и остальные баллоны в контейнере (фото 2, 3).

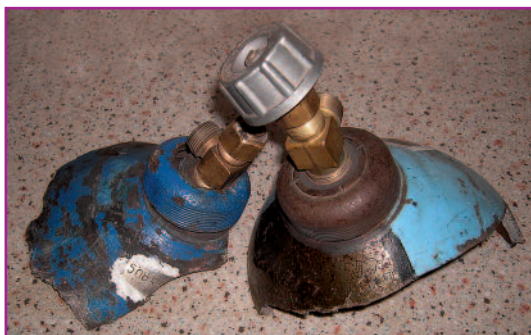
Фото 2. Горловины от взорвавшихся баллонов

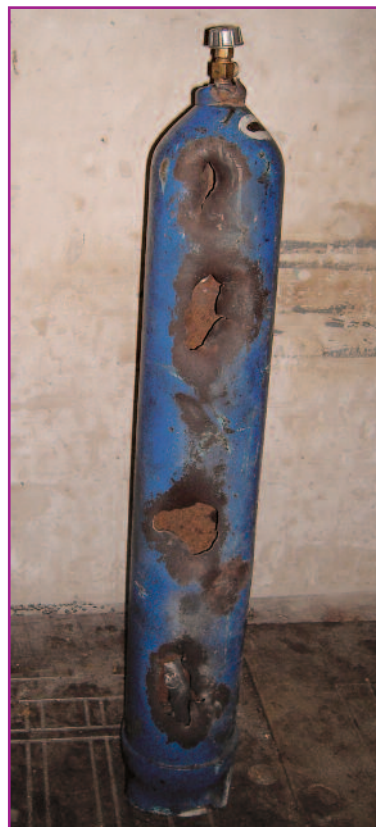
Фото 3. Повреждённый взрывом пустой баллон. Вмятины и выбоины образовались от осколков взорвавшихся баллонов

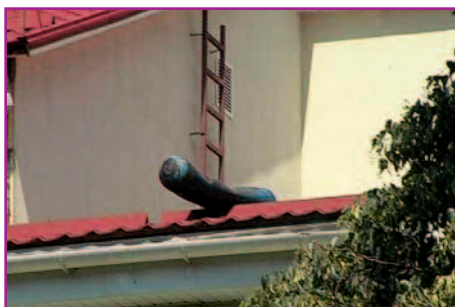
Рабочий, который проводил переключение кислородного редуктора, погиб мгновенно от несовместимых с жизнью повреждений тела, трое других рабочих погибли от осколков и механических повреждений. Все пострадавшие — рабочие подрядной организации 1980-1986 гг. рождения. Сила взрыва была настолько сильна, что отдельные баллоны из контейнера улетели более чем на 100 м, в том числе один из них — на крышу двухэтажного административного здания (фото 4).

Фото 4. Пустой баллон из контейнера, отброшенный силой взрыва на крышу двухэтажного административного здания (расстояние более 100 м)
