О.Є. Куліковська*д-р техн. наук, доцент, професор кафедри геодезії,
ДВНЗ «Криворізький національний університет»*

РЕЗУЛЬТАТИ ГЕОДЕЗИЧНИХ СПОСТЕРЕЖЕНЬ ЗА ОСІДАННЯМИ СПОРУД ДП «КРИВОРІЗЬКА ТЕПЛОЦЕНТРАЛЬ»

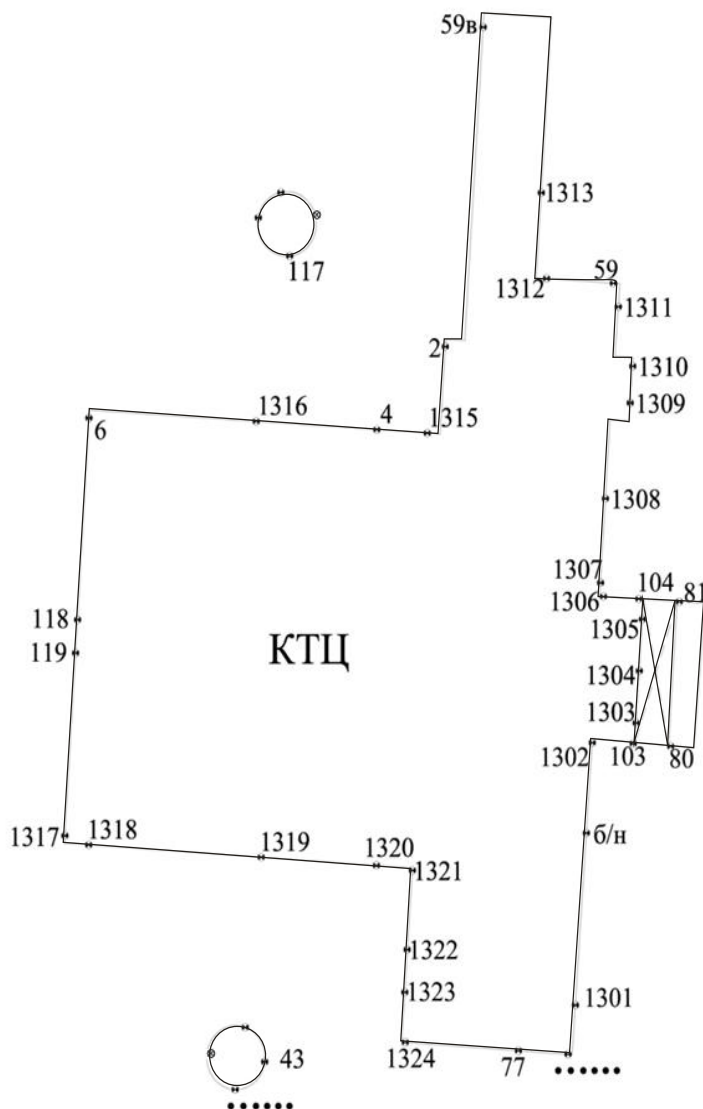
Рис. 2. Розміщення осадових марок на території промислового майданчика КТЦ

Як засвідчили дослідження 2013 р. на території КТЦ збереглися тільки два куца реперів висотної основи, через що виникла потреба в закладанні додаткових куців реперів. Розміщення осадових марок на території промислового майданчика КТЦ відображено на рис. 2. Осадкові марки являють собою виготовлені з бурової сталі металеві штирі завдовжки 150 – 200 мм, забетоновані у

несучих конструкціях споруди на відстані 0,3-1,0 м від поверхні землі. Місця їх закладання обрано так, щоб не тільки була можливість вільного підходу до марок, а й вони збігалися з основними осями споруди.

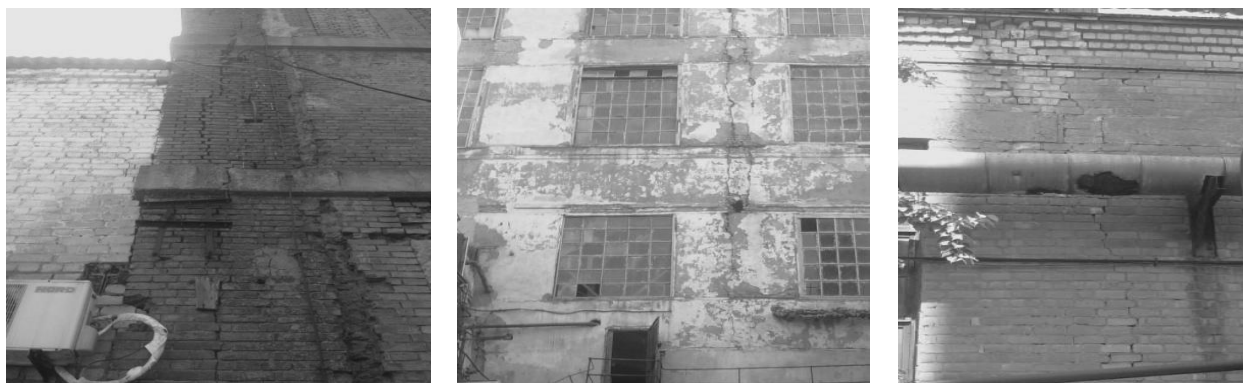
Рис. 3. Фотоматеріал про наявність рушення фундаменту та конструкцій споруди

У 2013 р. проведено три цикли спостережень за осадовими марками. Перед початком робіт виконано фотозйомку (рис. 3), у місцях виявлення тріщин вирішено закріпити додаткові марки.

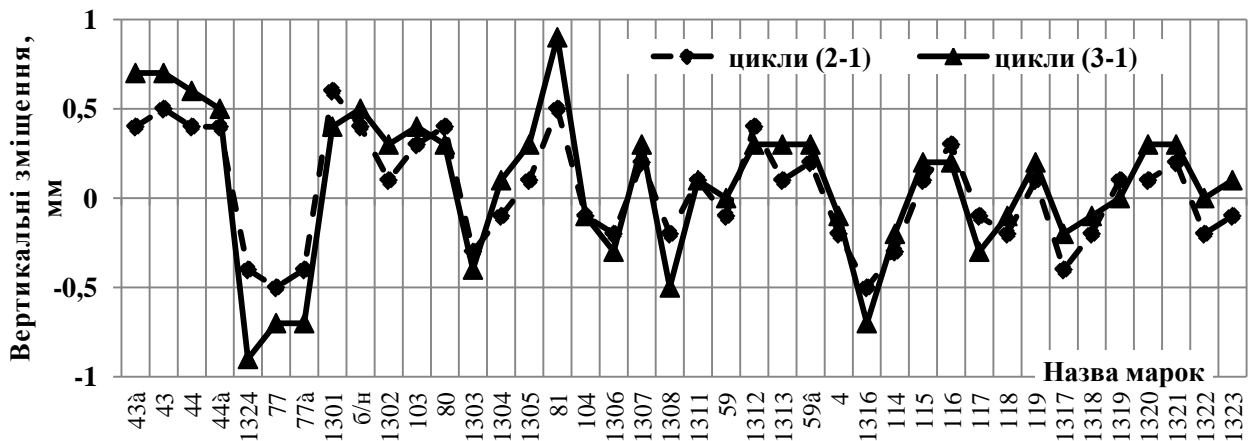
Рис. 4. Вертикальні деформації осадових марок у фундаменті КТЦ

Гранично допустимі різниці в перевищеннях між глибинними реперами не перевищували для ходу 1-4 – $\pm 0,48$ мм, для ходу 4–Реп 3 новий – $\pm 0,51$ мм, а для ходу Реп 3 новий – 1 $\pm 0,64$ мм. У результаті виконаних спостережень будівлі виявлено, що осідання осадових марок за період з вересня 1987 р. до червня 2013 р. перебувало у межах від $-0,9$ до $+0,9$ мм, а швидкість осідання становила від $-0,5$ до $+0,4$ мм/міс. При цьому максимальні швидкості вертикальних деформацій, що перевищують граничні, виявлено в районі марок 81, 1324, 77, 7а, 1316 (рис. 4). Однак під час виконання спостережень критичних деформацій і тріщин не зауважено.

Висновки. Одержані значення вертикальних деформацій дали можливість виявити, що деформаційні процеси на промисловому майданчику КТЦ відбуваються досить інтенсивно, через що рекомендується здійснювати моніторингові спостереження раз на півроку. Таким чином, представлена система організації моніторингу за стійкістю інженерного об'єкта дає підстави своєчасно в процесі його експлуатації розробляти заходи для запобігання та усунення неприпустимих для конструкції споруди деформацій, виконувати планово-запобіжні ремонти.
