Демирский А.В., Тобажнянский Л.Л., Арсеньева О.П., Хавин Г.Л., Капустенко П.А.

**АНАЛИЗ РАБОТЫ СИСТЕМЫ ПОДОГРЕВАТЕЛЕЙ САХАРНОГО СОКА
С УЧЕТОМ ЗАГРЯЗНЕНИЙ ТЕПЛООБМЕННОЙ ПОВЕРХНОСТИ**

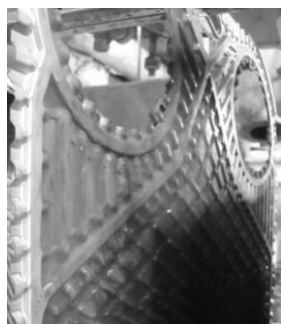
На 15-й день работы завода потери давления в 1-й и 2-й ступени выросли в 3 раза (120–130 кПа) и было принято решение на остановку и очистку теплообменников. Разборка теплообменника показала, что каналы по пару/конденсату чистые (рис. 2, а), а по соку присутствуют отложения в виде солей кальция и свекловичных волокон (рис. 2, б), что говорит о некачественной работе фильтрующего оборудования установленного до подогревателей. Больше всего было отложений на распределительном участке пластин по входу сока.

Рисунок 2 – Пластины после разборки теплообменника:
а – паровой канал, б – продуктовый канал

Заключение. Проанализировав полученные результаты, были сделаны следующие выводы. Увеличение потерь давления по стороне сока в начале сезона можно объяснить плохой промывкой трубопроводов, нестабильностью и качеством работы фильтрующего оборудования. Эта проблема решается установкой механических фильтров непосредственно перед теплообменниками. Так же рекомендуется сделать обвязку 1-й и 2-й ступени с возможностью промывки теплообменников по стороне сока обратным потоком [7]. Такая схема представлена на рис. 4. При одновременном закрытии задвижек 1 и открытии задвижек 2 меняется направление потока сока, что способствует очистке теплообменников.

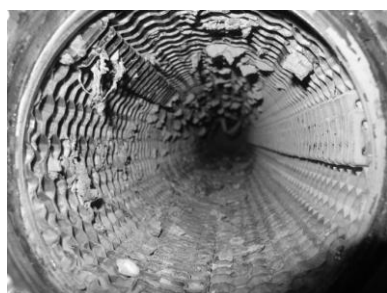
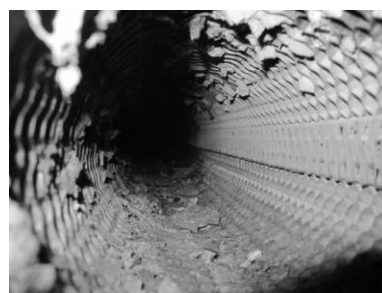
Больше всего были загрязнены присоединения 1-й и 2-й ступени по входу сахарного сока. Основные отложения это свекловичные волокна и окалина. Такое резкое увеличение потерь давления по стороне сока и загрязнение поверхности теплообмена связано с плохой промывкой трубопроводов перед пуском завода.

Рисунок 3 – Фотографии входных коллекторов по соку после разборки
