В.В. Шишов, С.А. Мовчан, В.Г. Паненко, Д.А. Сидоренко, инженеры
(СКБ ТКМ ОАО «Сумское НПО им.М.В.Фрунзе», г.Сумы, Украина)

Вопросы защиты оборудования энергоблоков газотурбинных электростанций от электрохимической коррозии

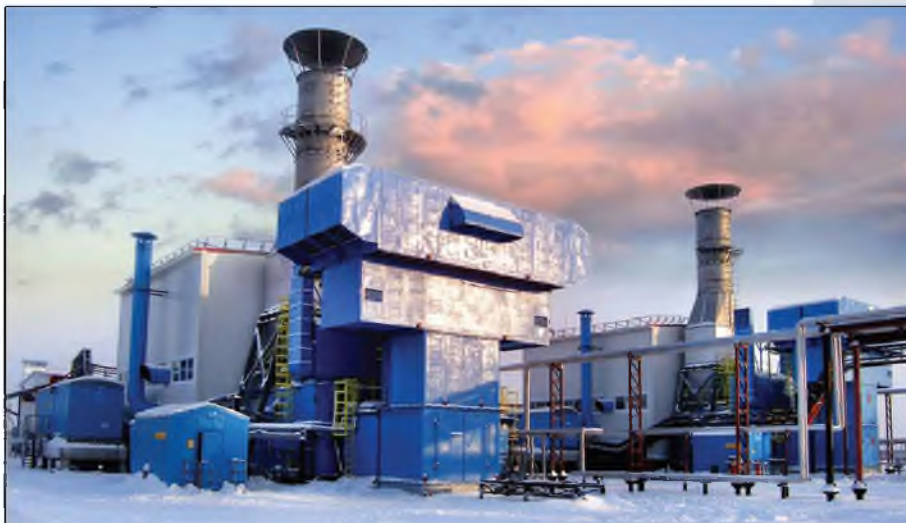
Рис. 1. Общий вид газотурбинной электростанции

Одним из направлений работ Сумского НПО им. М. В.Фрунзе на нефтегазовом рынке являются комплексные поставки оборудования для газотурбинных электростанций, работающих на попутном газе нефтяных месторождений (рис. 1)

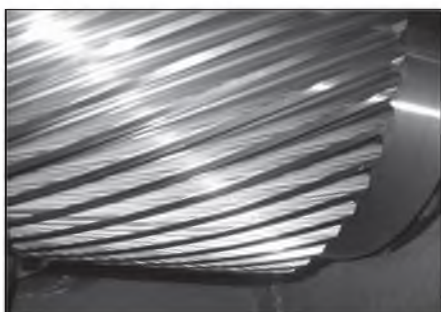
Рис. 4. Внешний вид дефектов на зубьях редуктора

Опыт эксплуатации энергоблоков показал, что, несмотря на применение различных токосъемных устройств в контуре «генератор – трансмиссия – редуктор – рама», имеют место токи, возникающие в земле при её использовании в качестве токопроводящей среды (блуждающие токи напряжением – 10...12 мВ, силой до 14 А). Они приводят к электрохимической коррозии зубчатой пары редуктора. Образующийся электрический потенциал в зубчатом зацеплении обуславливает возникновение точечных электрических разрядов, пробивающих масляную пленку. В процессе эксплуатации энергоблока на рабочих поверхностях зубьев ведущего и ведомого валов редуктора возникают продольные полосы, параллельные линии контакта

зубьев с более грубой чистотой поверхности. Ширина полос составляет около 2, а расстояние между полосами 2-4 мм, (рис. 4).

В результате появления указанных следов коррозии происходит повышение величины шума при работе редуктора. Подобные явления имеют место также и на оборудовании других производителей, не оборудованных средствами электроизоляции.
