Особливості вивітрювання виробів з декоративного каміння у північній та західній частинах України

В статье приведены результаты исследований признаков выветривания памятников и архитектурно-строительных изделий XIX–XXI столетий, изготовленных из украинских декоративных каменных материалов и расположенных в пределах северных и западных областей Украины. Отмечается, что в подавляющем большинстве случаев повреждения каменных отделочных материалов имеют комплексный характер. На ранних стадиях (5–10 лет) преобладают дефекты антропогенного генезиса. На значительных временных отрезках (25–50 лет и более) на первое место выходят дефекты природного происхождения.

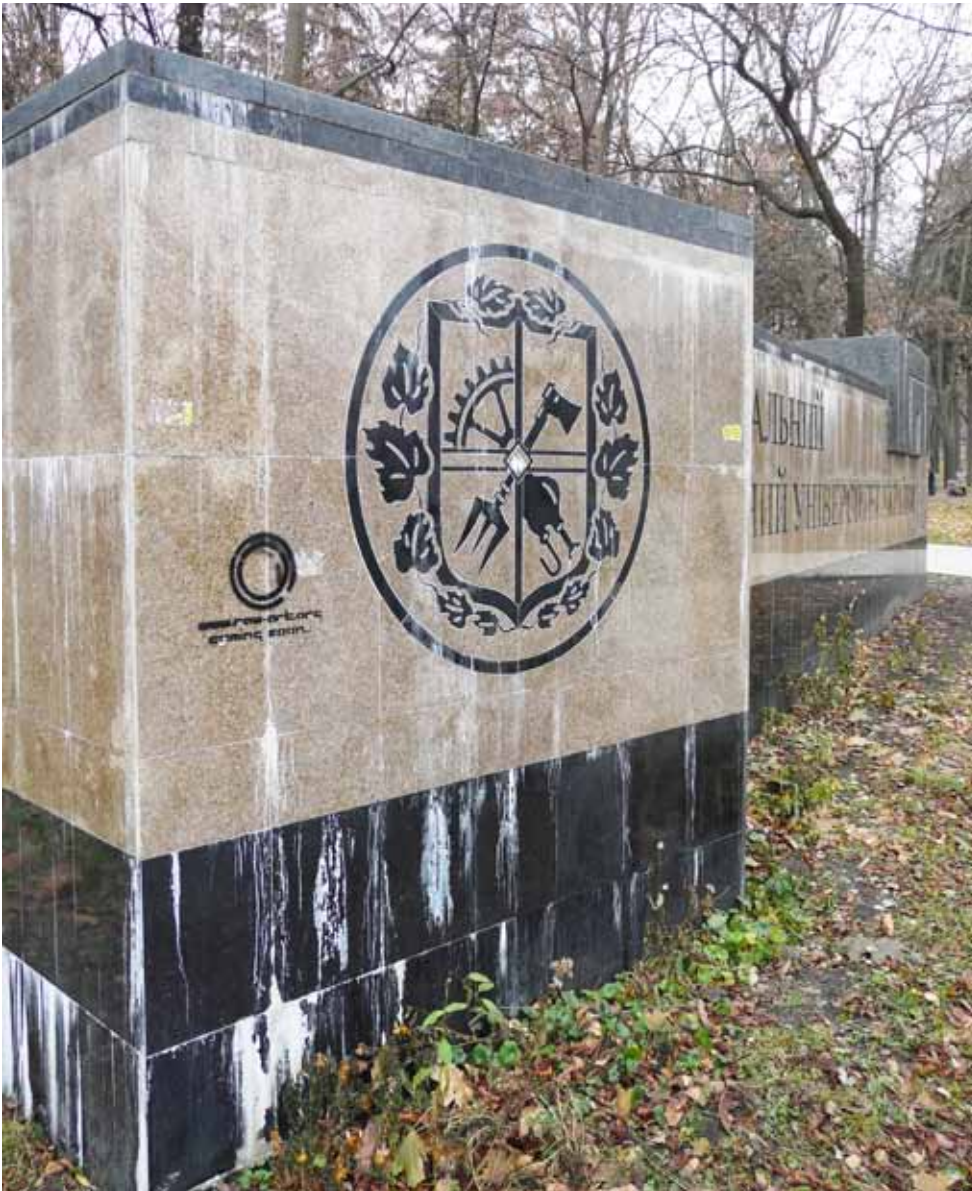
За результатами інструментальної мікроскопічної діагностики стану збереженості поверхні виробів було встановлено, що головним чинником деструктивного впливу на кам'яні декоративні матеріали є складний комплекс факторів одночасної дії фізичних, хімічних і біологічних впливів природного та антропогенного генезису (рис. 1).

Рисунок 1. Комплексні пошкодження облицювання з граніту та габро (Київ): висоли, графіті, тріщини, зміна кольору

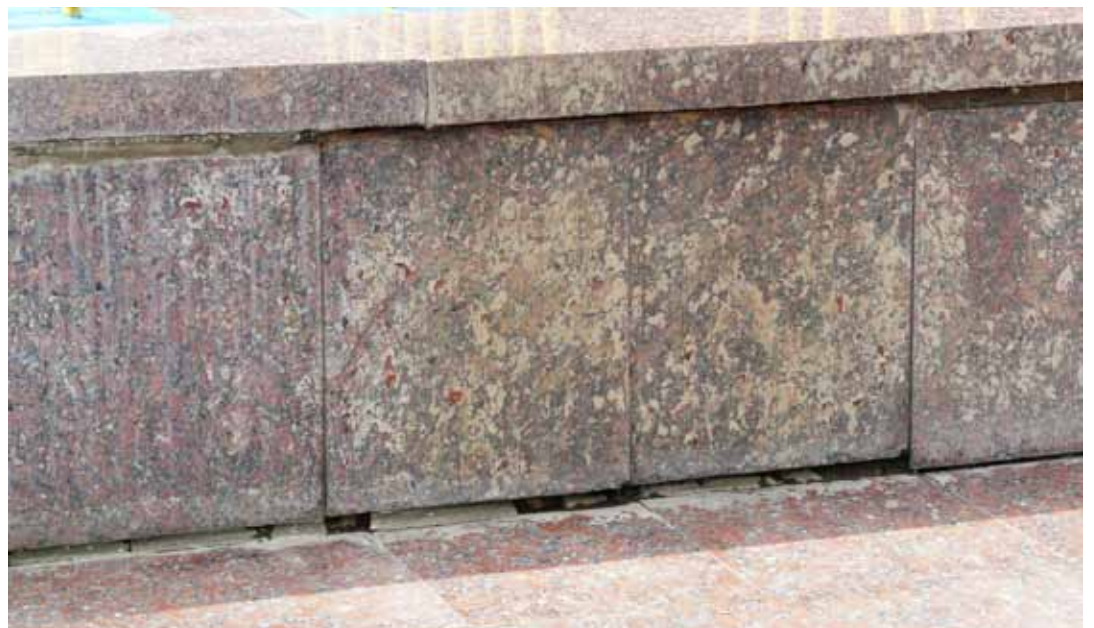
У межах північної та західної частин України, зокрема у Житомирській та Київській областях, значного руйнування зазнають мінеральні компоненти зі зниженою фізичною чи хімічною стійкістю (рис. 2). Насамперед до таких мінеральних компонентів належать ланцюжкові і шаруваті силікати, а також карбонатні мінерали, зокрема кальцит. Ці мінеральні компоненти мають низьку фізичну стійкість, пов'язану з наявністю систем досконалої та вельми досконалої спайності, і низьку хімічну стійкість, оскільки вони є солями слабких кислот (силікати і карбонати),

Рисунок 2. Комплексні пошкодження гранітного облицювання басейну (Чернігів): висоли, виділення іржі, селективне руйнування мінеральних компонентів, знебарвлення
