Сидоров В.А. /к.т.н./
Донецкий НТУ

Исследования причин износа опорного кольца механизма поворота свода электродуговой печи

На основании проведенных исследований установлено, что основными причинами повреждений опорного кольца механизма поворота свода электродуговой печи являются абразивный износ в результате нарушения режимов смазывания и накопление продуктов износа в смазочном материале; осповидный износ из-за возникающих динамических сил при работе электрической дуги. Ил. 4. Библиогр.: 5 назв.

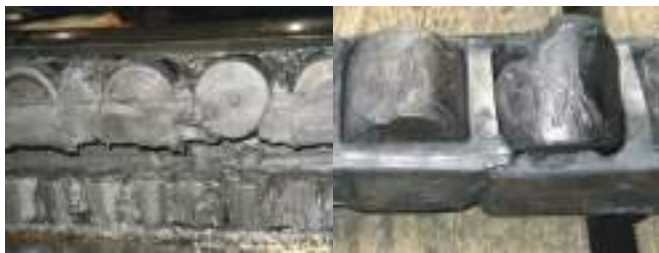
Анализ причин повреждений (2004 г.). Разборка отказавшего подшипника позволила установить, что полости всех рядов роликов заполнены закоксованной смазкой черного цвета. Особенно высокой плотностью отличалась смазка верхнего, разрушенного ряда роликов (рис. 3а). Преобладающим был абразивный износ из-за окисления (коксования) смазочного материала и накопления продуктов износа в застойной зоне верхнего ряда роликов. Следствием стал ускоренный износ роликов и беговых дорожек верхнего ряда роликоподшипникового кольца, неравномерное распределение сил между телами качения. Это вызвало перекося роликов, прекращение перекачивания тел качения, деформацию роликов верхнего ряда и повреждения сепаратора. Источником абразива послужили продукты изнашивания, не отводимые смазочным материалом с верхнего ряда роликов.

Рис. 3. Визуальный осмотр опорного кольца: а) в 2004 г. - продукты окисления и износа в смазочном материале, повреждения сепаратора и деформация роликов; б) в 2009 г. - продукты износа в смазочном материале верхнего ряда, осповидное выкрашивание беговой дорожки; в) в 2012 г. - абразивный износ беговой дорожки, осповидное выкрашивание на поверхности тел качения

Для повышения долговечности подшипника, было предложено изменить режим смазывания. Одновременно проведены мероприятия по защите под-

шипника от теплового излучения путем установки защитных экранов. Это привело к изменению характера износа подшипника, что зафиксировано при осмотре подшипника замененного в апреле 2009 г.

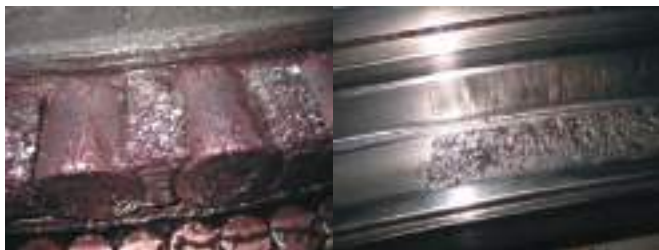
б)

Анализ причин повреждений (2009 г.). Разборка изношенного подшипника показала, что условия смазывания всех рядов роликов были удовлетворительными. На верхнем ряду роликов присутствовали продукты износа (рис. 3б). На беговых дорожках верхнего кольца преобладало осповидное выкрашивание, возникающее при давлениях, превышающих предел выносливости. Следы осповидного износа зафиксированы на отдельных роликах верхнего опорного ряда. Обнаружены фрагменты поврежденного сепаратора в полости подшипника.

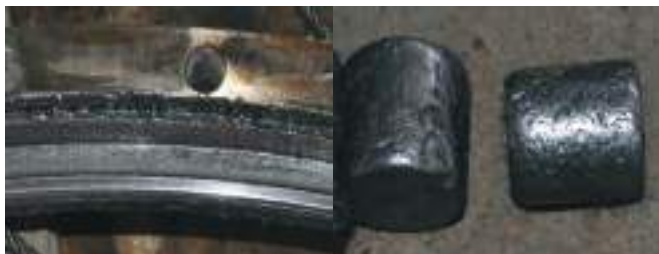
в)

Анализ причин повреждений (2012 г.). Внешние повреждения на опорном кольце отсутствовали. Обнаружена окисленная смазка с удовлетворительной вязкостью (коксования смазки не произошло), изношенный сепаратор, разрушенные части сепаратора, развернутые ролики, некоторые ролики заклинены в окнах сепаратора. После очистки поверхностей установлено наличие абразивного износа (рис. 3в). Отмечено осповидное выкрашивание на телах качения.

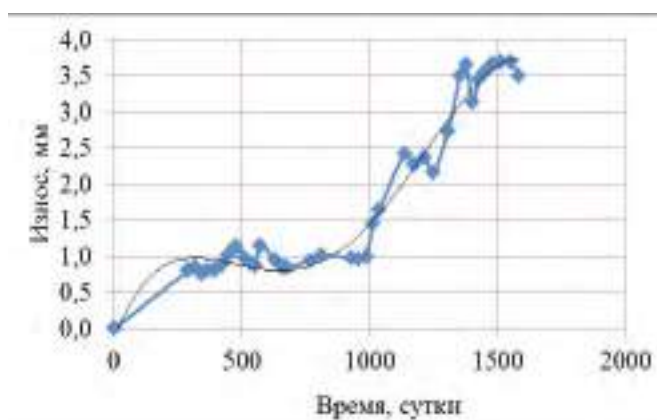
Исследования закономерностей скорости износа опорного кольца проведены на основании результатов измерения от элемента поворотного кольца до неподвижной фиксированной базы, в соответствии с рекомендациями [3]. Измерения проводились ежемесячно при идентичных условиях расположения свода относительно печи. Получены две реализации. Закономерности износа для наиболее нагруженной точки приведены на рис. 4.

Рис. 4. Изменение зазора наиболее нагруженной точки опорного подшипника: а) результат 1 - уравнение линии тренда $y = -7E-12x^4 + 2E-08x^3 - 2E-05x^2 + 0,0087x - 0,1176$; достоверность аппроксимации $R^2 = 0,968$; б) результат 2 - уравнение линии тренда $y = 4E-08x^3 - 4E-05x^2 + 0,015x + 0,1693$; достоверность аппроксимации $R^2 = 0,953$

Полученные результаты указывают на развитие повреждения по модели развития износовых повреждений [5], с различными параметрами. В первом случае, скорость износа резко увеличилась после 1,0 мм, а во втором после 3,0 мм. Различно и время установившейся скорости износа. Это возможно объяснить характеристиками индивидуального изготовления и различиями в условиях эксплуатации - действующими фактическими силами, жесткостью элементов
