## **ЗАСТОСУВАННЯ ПРИКЛАДНОЇ ФОТОГРАММЕТРІЇ ПРИ ВІДНОВЛЕННІ УСПЕНСЬКОГО СОБОРУ КИЄВО-ПЕЧЕРСЬКОЇ ЛАВРИ.**

*Про можливості прикладної фотограмметрії при обробленні архівних знімків з невідомими елементами орієнтування, для визначення розмірів і висот Успенського собору Києво-Печерської лаври, знищеному в 1941 році. За роботами архітекторів - реставраторів та фотограмметристів в 2000 році собор відновлений.*

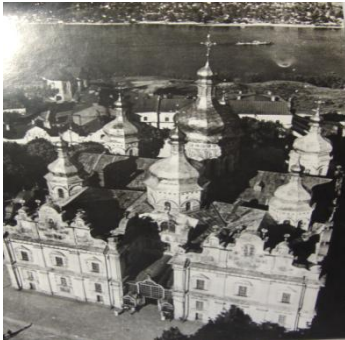
Фото 1.

На фото 1–3 зображено архівні фотоматеріали собору отримані з різних ракурсів та в різні часи. Так перший знімок отримано з розташованої поряд дзвіниці до війни. Другий знімок відзнятий з землі після знищення собору в 1941 році. Частина собору, яка залишилася після знищення (фото 3), як і фото 1, перший автор статті зафіксував з дзвіниці в 1987. Таким образ частково-відреставрованого Успенського собору зберігався після війни протягом більш як 40 років.

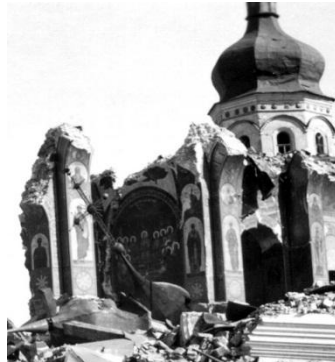
Фото 2.

Довжина хреста центральної башти, визначеною фотограмметрично за архівними знімками при аналізі який робили реставратори, відрізнялася від металевого хреста, який зберігся, на 2 см. На фото 2 хрест з куполу підірваної башти лежить на землі біля башти, яка устояла після підриву. Така точність відповідала умовам реставраторів і обчислені розміри прийняли за основу в процесі проектування.

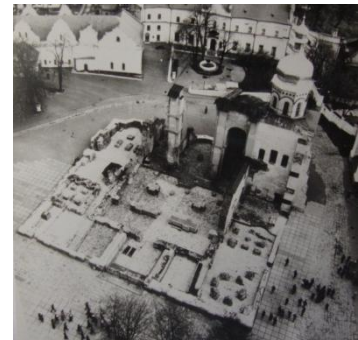
Фото 3.

Видно, що з семи башт залишилася тільки одна – південно-східна башта абсидної частини собору (див. фото 3).

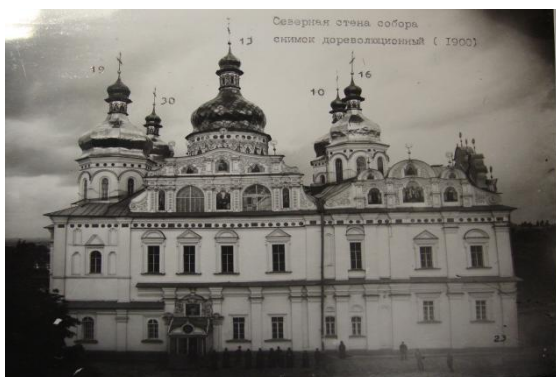
Фундамент відновленого собору спирається на складну палову систему, розроблену під керівництвом к.т.н. А. Є. Антонюка. Тепер собор має вигляд як на правих знімках (зображеннях фото 4, 5).
