Olga Skoczylas, mgr.inz.arch, Sławomir Karaś, dr.inz.
SPA, WBiA, Politechnika Lubelska
Katedra Dróg i Mostów, Politechnika Lubelska

MOST NA KALINOWSZCZYŹNIE - PIERWSZY MOST MARIANA LUTOSŁAWSKIEGO W LUBLINIE

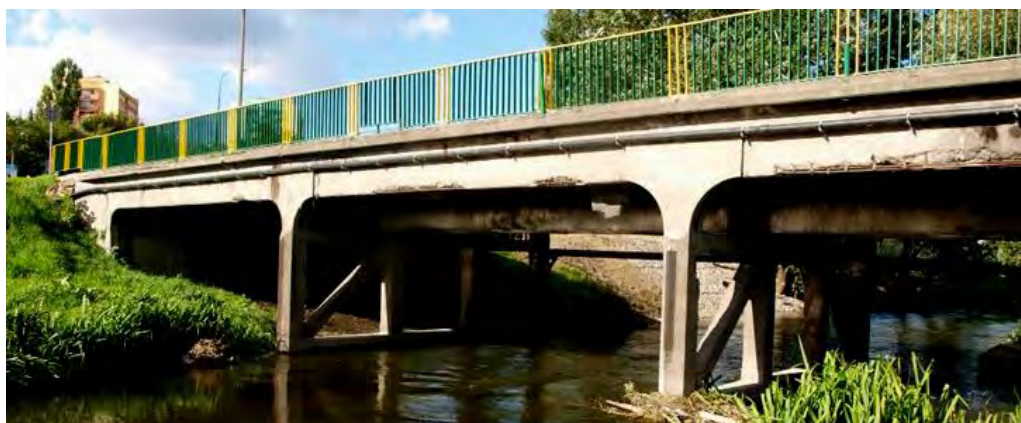
Rys. 1. Widok mostu na Kalinowszczyźnie od napływu; stan - 2013 r.

W porównaniu do późniejszego o rok mostu na ul. Zamojskiej wygląd mostu jest o wiele skromniejszy, Rys. 1, choćby z tej racji, że nie ma bogatej neogotyckiej balustrady. Tym niemniej most nie jest pozbawiony detali. Na powierzchniach bocznych wykształtowano pilastry widoczne przy oświetleniu słonecznym i zwykłym. Potencjalnie istnieje też możliwość by ich efekt wizualny wzmacniać lub osłabiać przez nałożenie barwnych powłok, Rys. 2. Linia kapinosa (górnego gzymsu) jest łamana, uniesiona ku górze na ok. 15 cm, co jest typowym zabiegiem znanym od czasów antycznych zwiększającym lekkość konstrukcji.

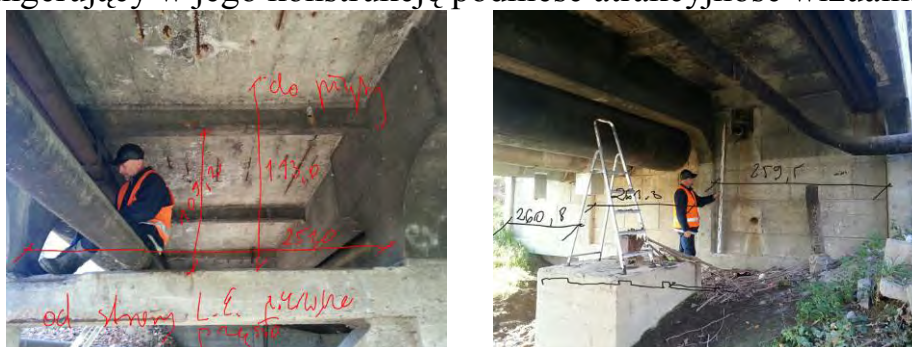
Rys. 3-4. Pomiary inwentaryzacyjne

Przeprowadzono inwentaryzację wymiarów mostu, Rys. 3-4, wymiary uwidoczniono na Rys. 5-6.

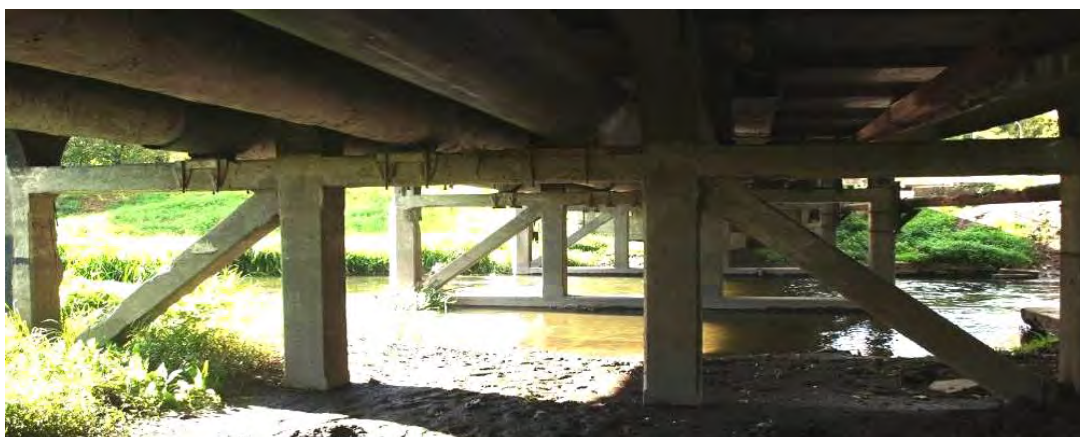
Rys. 8. Filary mostu na Kalinowszczyźnie

Słupy są stężone poprzecznymi kratownicami z zastrzałami w skrajnych polach, Rys. 8. Przekrój poprzeczny zastrzałów to kwadrat o boku 30 cm z fazowaniem na krawędziach o głębokości 2,5 cm. Rygiel dolny o przekroju kwadratu o boku 40 cm jest jednocześnie oczepem pali. Rygiel górny ma przekrój prostokątny 35x40 cm. Kratownico-rama jest 65 cm poniżej (miara w świetle elementów) spódów dźwigarów. Na rysunku wrysowano pale, które nie są rozpoznane podczas inwentaryzacji ze względu na poziom wody w rzece

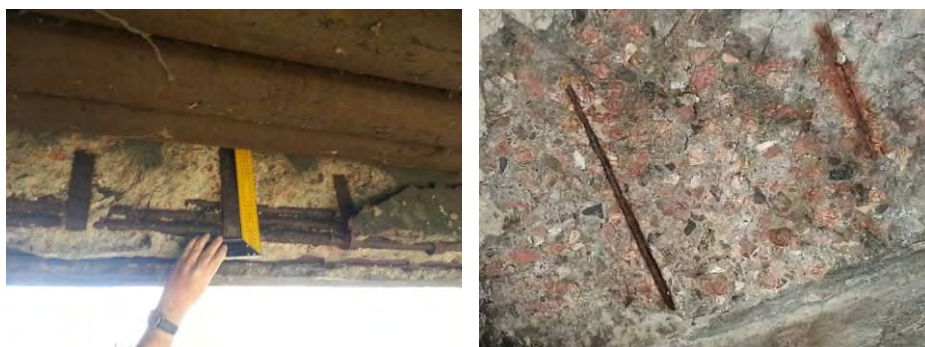
Rys. 11-12. Korozja żelbetu belek i płyty pomostu

Nawierzchnia na moście została wykonana z asfaltu lanego, który jest w znacznym stopniu szczelny. Tym niemniej korozja betonu, może nieco wolniej, ale jednak postępuje systematycznie. Widoczne są odsłonięcia zbrojenia głównego na belach skrajnych z obu stron mostu. Jesienią roku 2013 r., zaobserwowano jej znaczne postępy. Jak zwykle w przypadku mostów betonowych największe zniszczenia powstają w obszarze belek skrajnych spowodowane przeciążeniem tych belek w porównaniu z belkami wewnętrznymi oraz ich dużej ekspozycji na oddziaływania środowiskowe. Na gruncie pod mostem można znaleźć mniejsze i większe fragment otuliny. Najdłuższy miał długość ~1 m. W tych miejscach postępuje korozja zbrojenia głównego i strzemion, Rys. 11. Pojawiły się także odspojenia powierzchniowe betonu, Rys. 12.

W obszarach odsłoneń pomierzono średnice prętów zbrojenia, które wynoszą 28 mm. W konstrukcjach Hannebique'a jako strzemiona stosowano blachę bednarę o przekroju poprzecznym 30x3 mm.

Most pilnie wymaga remontu. Jego obecna klasyfikacja to kładka dla pieszych.

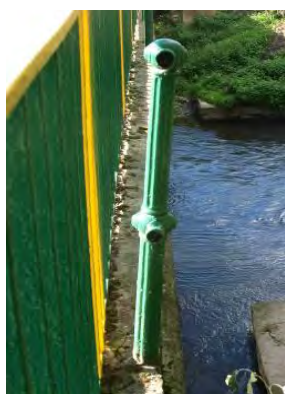
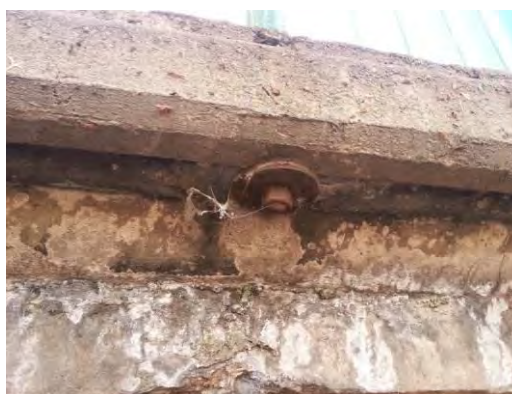
Rys. 13-14. Żeliwne słupki - pozostałości oryginalnej balustrady

Na Rys. 7. są też widoczne kolumny oświetleniowe. O tym, że zostały one wykonane świadczy zdjęcie znalezione przez autorów w Bibliotece Multimedialne Teatru NN, na którym widoczne są dwie kolumny, ale niezwieńczone latarniami. Widoczna jest na nim również oryginalna balustrada, z której do dziś pozostały dwa słupki o pełnej wysokości i kilka dolnych połówek słupków. Wszystkie montowano w kapinosie w sposób pokazany na Rys. 13-14.

Z zapisów w materiałach znajdujących się w Archiwum Państwowego Lublina wynika, że na moście była zainstalowana balustrada ze stali kutej. Podczas zamierzonego remontu mostu trzeba dopuścić zmiany w porównaniu do oryginału z podstawowej przyczyny tj. bezpieczeństwa użytkowników. Odległości pomiędzy przeciągami dziś byłyby za duże.
