## МОСТИ ТА ТУНЕЛІ: ТЕОРІЯ, ДОСЛІДЖЕННЯ, ПРАКТИКА

### АНАЛІЗ СТАНУ НЕСУЧИХ КОНСТРУКЦІЙ АВТОШЛЯХОВОГО ПРОЇЗДУ СУМІЩЕНОГО МОСТА ЧЕРЕЗ РІЧКУ ДНІПРО У М. ДНІПРО ЗА РЕЗУЛЬТАТАМИ ОБСТЕЖЕННЯ

## ANALYSIS OF THE CONDITION OF THE BEARING STRUCTURES OF THE ROAD TRAVELPASS OF THE COMBINED BRIDGE ACROSS THE DNIPRO RIVER IN THE DNIPRO CITY ACCORDING TO THE SURVEY RESULTS

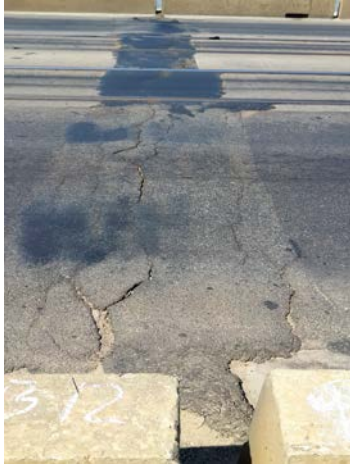
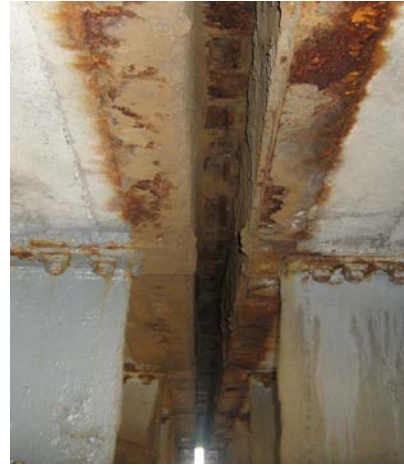
На рис. 4 наведено один з прикладів стану такого шва.

Рис. 4. Стан деформаційного шва (вигляд зверху та знизу)

Тріщини в асфальтовому покритті свідчать про те, що даний шов не працює по схемі закритого. З цього приводу не можна не підтримати сказане відомим проектувальником М. М. Корнієвим [18] «...У многих чиновников, связанных со строительством и эксплуатацией мостов, существует представление о том, что деформационные швы это второстепенные элементы пролетного строения. Что ничего плохого не происходит, если деформационные швы текут и при проезде транспорта ощущаются толчки. Такой подход, несомненно, ошибочный, поскольку разрушение пролетных строений при всех прочих равных условиях начинается с деформационных швов. Агрессивная вода, протекающая через шов, интенсивно разрушает торцы пролетных строений, опорные части и ригеля опор. Удары автомобилей по шву разрушают плиту и опорные части. День-

З великого переліку нормативної, методичної та рекомендованої літератури [16, 17, 19, 20, 21], як результат дослідження, запропонована заміна всіх основних деформаційних швів на більш досконалі фірми MAURER. Такі шви з успіхом працюють на мостах у м. Дніпрі. Враховуючи значну вартість швів даного типу, рекомендовано встановити в середині прогонів деформаційні шви закритого типу запропоновані кафедрою «Мости», які отримали позитивну оцінку вказаної вище фірми і рекомендовані для встановлення на мостах, де переміщення торців прогонових будов складають до 50 мм. Загальний вигляд даного шва наведено на рис. 5.

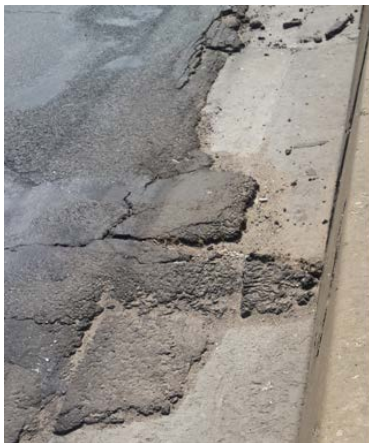
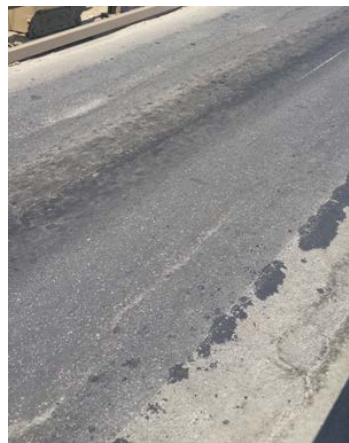
Перепади в літніх та зимових температурах, а також вібрації (особливо від трамваїв) приводять до відшарування вирівнюючого шару бетону. З-за еластичності асфальту в літній період тріщини не утворюються, але сам шар асфальту починає рухатись, що призводить до утворення напливів та поглиблень.

Деформації дорожнього покриття на мостах пов'язані з двома основними факторами: станом гідроізоляції [10, 23] та деформаційних швів. З джерел Інтернет та експлуатаційних організацій відомо, що дорожні організації з всього фінансування дорожніх будівельних робіт на експлуатацію мостів виділяють 4 %, а решту на дороги [11]. Капітальний ремонт дорожнього покриття на мостах виконується через 15 і більше років [12], але без ремонту гідроізоляції та деформаційних швів це викинуті гроші. Підвищення температури влітку вище проектної (для асфальтового покриття) приводить до його розм'якшення і як наслідок до напливів та поглиблень в проїзній частині. Це впливає на комфортність їзди, безпеку та створення умов для легкого проникнення вологи на плити і далі на інші елементи. Напливи досягають 10...12 см, а поглиблення ідуть на всю товщину асфальтового покриття (рис. 6).

Рис. 6. Тріщини, напливи та поглиблення в асфальтовому покритті проїзної частини

У даному випадку рекомендовано застосування більш жорсткого складу асфальтової суміші [1, 2, 7, 8, 13, 14] з врахуванням в нормах як основного фактору не середньої температури в даному регіоні за рік, а максимальних температур в літній період з застосуванням спеціальних складів асфальтової суміші, бо саме в ці місяці іде деформація покриття [3-6].

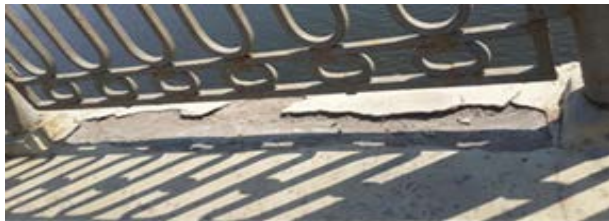
Вочевидь, роботи по запыленню захисного шару проводилось на не зовсім суху поверхню. При високих температурах волога перетворюється у пар, шукає вихід назовні і знаходить вихід по тріщинах. Окремі ділянки висихають нерівномірно і покриття коробиться. По всій довжині тротуарів були відмічені тріщини усадочного характеру розкриттям 0,1...0,2 мм в даному покритті (рис. 7).

Рис. 7. Відшарування захисного шару (запылення) покриття тротуарів

Для збереження даного покриття необхідно усунути причину відшарування, тобто закрити всі наявні тріщини методом запылення тим же самим складом для неможливості просочування вологи через тріщини і це треба зробити у період, коли тріщини абсолютно сухі.

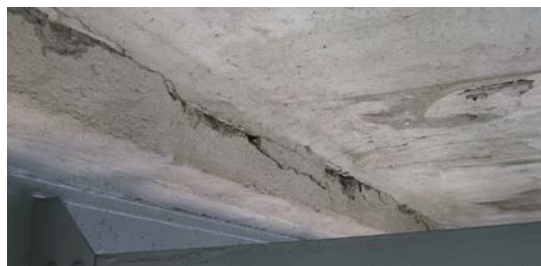
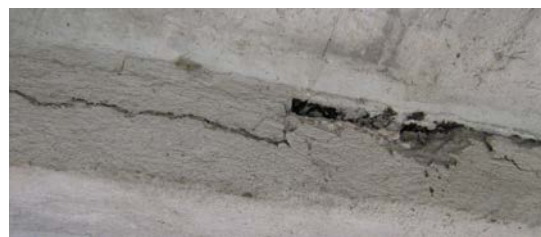
**Вузол обпирання плит.** Більш масовим дефектом можна вважати розлаштування з утворенням поздовжніх тріщин стику між торцем плит автошляхового проїзду в місці їх обпирання на плиту трамвайного проїзду.

Якщо розглянути поперечний переріз проїзної частини, то можна бачити один конструктивний недолік, який приводить до появи тріщин та сколювань в бетоні плит, замоканню бетонної поверхні та верхнього поясу поздовжніх балок. Залізобетонні плити спираються на 10

поздовжніх металевих балок. Плити автошляхових проїздів спираються відповідно на 1, 2, 3 та 8, 9, 10 поздовжні балки. Плити трамвайного проїзду спираються на 4, 5, 6, 7 поздовжні балки. Консолі залізобетонних плит автошляхових проїздів безпосередньо не спираються на поздовжні балки 4 та 7, а на невеликі консоли плит трамвайного проїзду. При проїзді транспортних засобів в різних сполученнях, між двома консолями виникають переміщення різного напрямку (вниз та вгору) у залежності від того які сполучення одноразової дії транспортних засобів ми маємо. А їх багато (математично це сумарна кількість сполучень з 4 елементів по 1, по 2, по 3 та по 4). В такій ситуації тріщини в місці сполучення плит закономірні. Даний дефект зафіксовано на всіх, без винятку, прогонових будовах по всій довжині (рис. 8).

Рис. 8. Тріщини різного розкриття та сколювання

Рекомендовано сколювання відновлювати бетонною сумішшю, а самі тріщини розшити та заповнити герметиком. Цю роботу треба виконати після капітального ремонту покриття проїзної частини.

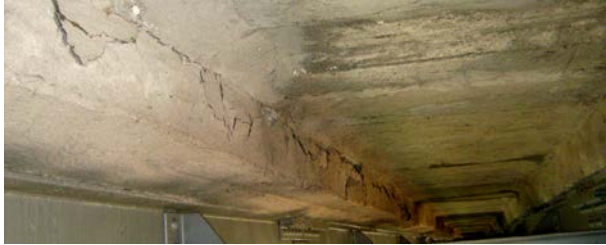
Переміщення вверх-вниз приводять додатково до сколювань плит в місцях сполучення. Різниця полягає тільки в товщині розкриття тріщин по швах, відшарувань бетону та сколювань (рис. 9).

Рис. 9. Сколювання бетону, замокання по шву та по плиті з вилугуванням

Тріщини, як правило, мають розкриття від 4...5 мм до 8...9 мм. Відшарування бетону на висоту до 10 см, а сколювання по розмірах до 8...10 см. Нижче наведені декілька прикладів даного дефекту.

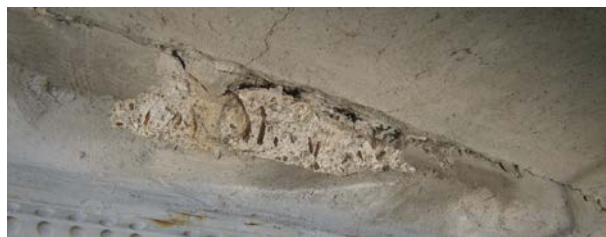
У багатьох випадках крім сколювань та тріщин наявні значні потьоки між плитами. Це вже наслідок наявності тріщин у асфальтовому покритті через які протікає волога (зливи, талий сніг) і далі заходить в місце спирання плит і знаходить вихід на зовні. Цей дефект значно серйозніший, оскільки іде інтенсивне замокання не тільки бетону (він теж втрачає міцність), а й робочої арматури плити з корозією. Розпушення арматури при корозії приводить до значних сколювань бетону (рис. 10).

Рис. 10. Тріщини, відшарування бетону з оголенням арматури

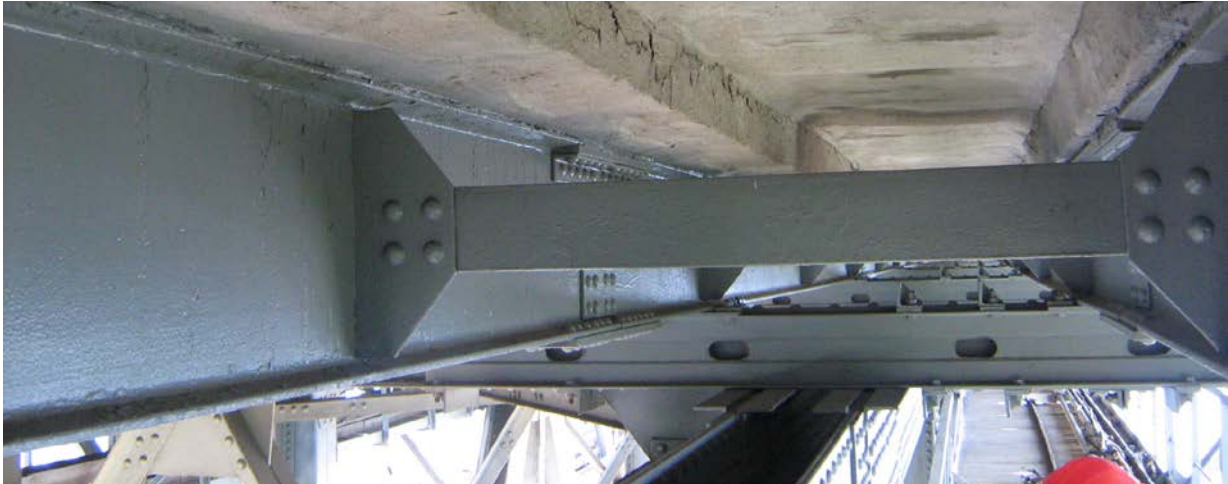
**Поздовжні та поперечні балки.** При обстеженні стану основних несучих конструкцій автошляхового проїзду (поздовжні та поперечні металеві балки) відмічено їхній хороший стан на всіх прогонах за винятком підйомного прольоту (потребують фарбування). Всі балки на інших прольотах пофарбовані, не мають дефектів силового характеру (тріщин, розладнання болтових з'єднань), що є дуже позитивним моментом вдалого перепроектування.

Рис. 11. Стан поздовжніх та поперечних балок поза зоною розташування деформаційних швів

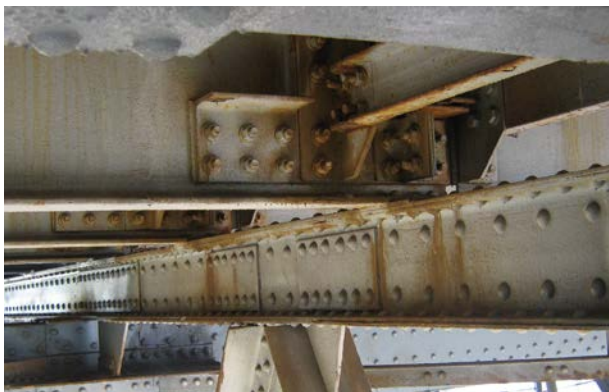
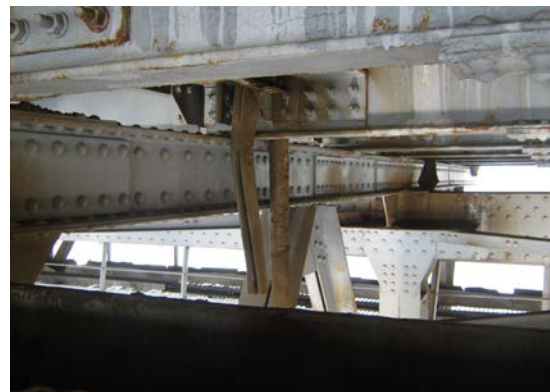
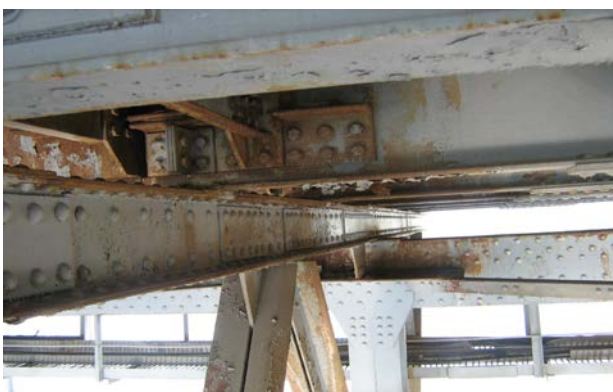
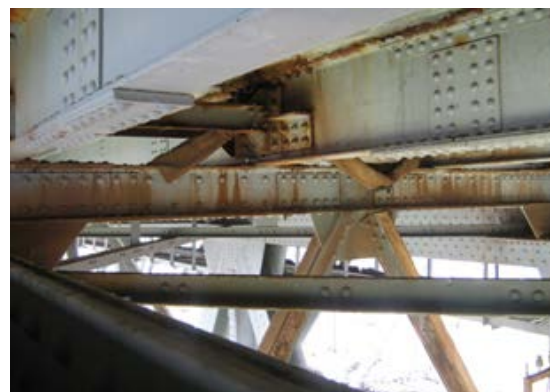
Але в тих місцях, де розташовані деформаційні шви картина декілька інша. Незадовільний стан всіх без винятку деформаційних швів (основних та додаткових) безпосередньо впливає на стан крайніх поперечних балок та балок розташованих всередині прольоту (додатковий деформаційний шов) і поздовжніх на відстані до 1,5 м в обидві сторони від деформаційного шва.

Волога, що проникає через деформаційний шов приводить до значної корозії металу самих швів і цей бруд і іржа стікають на поздовжні та поперечні балки, що вже зараз приводить до відшарування фарбового покриття, корозії (поки що поверхової) балок.

Рис. 12. Приклади стану поздовжніх та поперечних балок в зоні розташування деформаційних швів

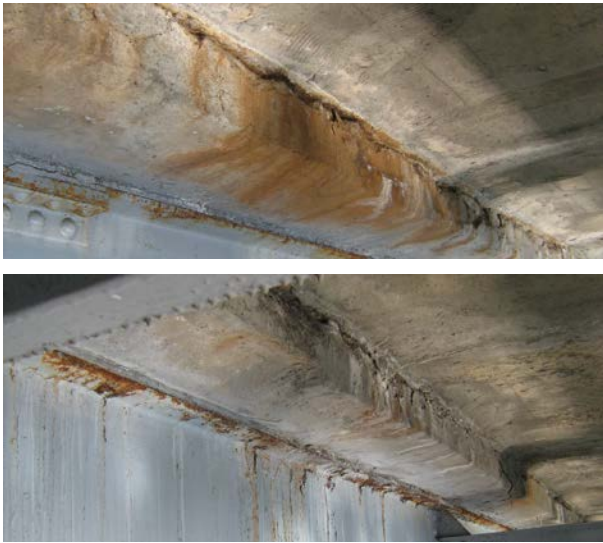
Крім того можна бачити, що цей дефект має місце і на елементах головних ферм. Волога та бруд стікає на верхній пояс ферм і далі нижче на інші елементи.

Верхні пояси поздовжніх балок № 4 та № 7 мають початкову корозію верхнього поясу у тих випадках, якщо тріщина має значне розкриття. Це в свою чергу обумовлено тим в якому стані знаходиться покриття проїзної частини в даному місці. Волога та бруд без перешкод проникає до місця обпирання плит і далі виходить зовні через тріщину. Таким чином стан даних поздовжніх балок та плит залежить тільки від стану покриття.

Рис. 13. Замокання та вилигування, тріщини, відшарування бетону

Для заробки поздовжніх тріщин між плитами запропоновані матеріали і технології провідних європейських виробників будівельної хімії в цій галузі, а саме: DRIZORO (Іспанія), SIKА (Швейцарія), MC-BAUCHEMIE (Німеччина), DEITERMANN (Німеччина). Більшість з них пройшла перевірку і позитивно себе зарекомендувала. В даному випадку все вирішує вартість. На сьогоднішній день існує можливість закрити тріщини методом інектування з застосуванням високотекучих в'язких низькоструктурованих полімерних композитних матеріалів. Для цих робіт рекомендовані:

У даному випадку тріщини мають велику протяжність та значну рухливість, а тому необхідно застосовувати герметик з підвищеною еластичністю. Послідовність робіт за даною технологією пропонується наступна:

- демонтаж пошкодженого бетону вздовж тріщин (розшивка);
- очистка поверхні після демонтажу стислим повітрям;
- очистка та антикорозійний захист арматури (якщо вона оголена);
- відновлення пошкоджених фрагментів бетону (сколювань) або заповнення швів відповідним герметиком;
- вирівнювання, шпаклювання та фарбування поверхні.
