ОСОБЛИВОСТІ ГЕОЛОГІЧНОЇ БУДОВИ ТА АКТИВІЗАЦІЯ ЗСУВНИХ ПРОЦЕСІВ НА РОДОВИЩІ ВОЛИЦЬКЕ-2 БЕРЕЖАНСЬКОГО РАЙОНУ

Проаналізовано геологічну будову та зсувні явища, які активізувались на прилеглій до родовища Волицьке-2 території у зв'язку з початком його експлуатації. На основі візуальних спостережень та проведених інженерно-геологічних і гідрогеологічних вишукувань зроблено висновки про причини зсувних процесів, запропоновано заходи для їх стабілізації.

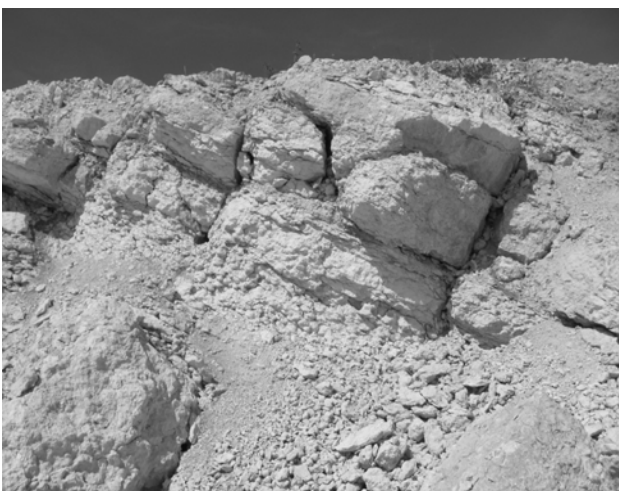
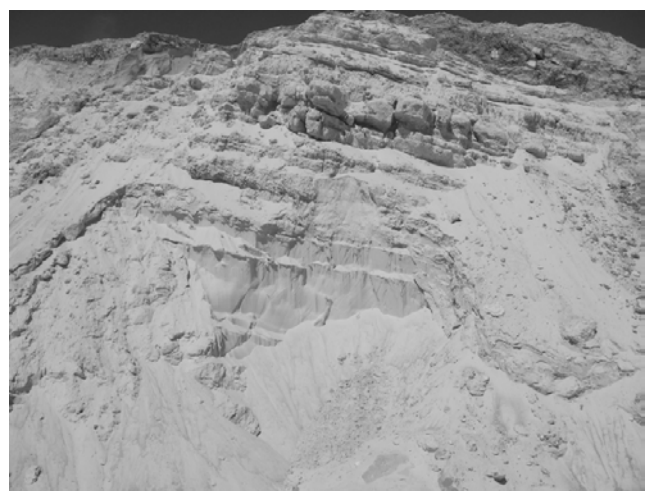
Безпосередньо у верхній частині кар'єру гірничими роботами розкрита товща світло-сірих, жовтуватих жовтових літотамнієвих вапняків опільської світи баденського ярусу неогенової системи (N_{1op}) (фото 1).

Фото 1. Похиле залягання вапняків та піщаних відкладів опільської світи

Нижче, під літотамнієвими вапняками залягає піщана товща (N_{10p}), яка складена у верхній частині тонковерстуватими, світло-сірими, попелястими кварцовими пісковиками, які донизу змінюються світло-сірими, попелястими, грубоверстуватими кварцовими пісковиками (фото 1). Потужність верхніх проверстоків 1...2 см, нижніх – 0,3...0,5 м. Товща пісковиків у верхній частині відслонення перешаровується з тонкими проверстками світло-сірого до білого, тонкозернистого кварцового піску. Нижче залягає власне продуктивна товща світло-сірого, тонкозернистого кварцового піску, який у лівій (південній) частині має місцями сліди озалізнення. Видима потужність перешарування пісковиків і піску біля 8 м, піску продуктивного – біля 14 м.
