Зайчук Н.П., Шимчук С.П.

Луцький національний технічний університет

СТРУКТУРНИЙ СТАН БАНДАЖНИХ ПОЛИЧОК ЛОПАТОК АВІАЦІЙНОГО КОМПРЕСОРА З ТИТАНОВОГО СПЛАВУ VT3-1 ВІДНОВЛЕНИХ МЕТОДОМ НАПАЙКИ

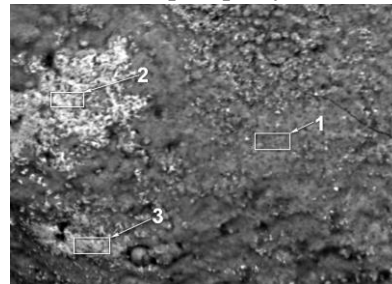
На рисунку 2 представлені зображення поверхні дефекту покриття. Тут присутні ділянки з різним забарвленням, від дуже темних, сірих і до світлих ділянок, різної шорсткості і форми, а також є подекуди невеликі тріщини (які не проходять на товщину покриття). Дані тріщини виникають у момент швидкого охолодження поверхневого шару покриття після його швидкого розплавлення і через дію стимулюючих сил відбувалося швидке розтріскування поверхні.

Рис.2. Поверхня дефектної ділянки а – $\times 80$ б – в режимі СОМРО $\times 1000$:
1- сіра, 2 – світла, 3 – зачищена ділянки

В деяких місцях взагалі можна побачити явний контур застиглих деформованих частинок. На поверхні також чітко помітно окремі рівні темні ділянки покриття, що мають явну зернисту структуру. Спостерігається також присутність западин з сильно рельєфним дном і темними і світлими ділянками. Локальний аналіз цих ділянок показує, що вони дуже відрізняються за елементним складом.

На сірих ділянках (рисунок 2, б) в основному присутній Ті (90,94 %) з невеликими добавками Сu (2,09 %), Zr (5,11 %) і незначною кількістю інших елементів. На світлих ділянках (рисунок 2, б) присутній великий спектр елементів (Ті ~ 59,87 %, Сu – 26,51 %, Ni ~ 5,83%, Zr – 5,75 % і в невеликих кількостях Al, V, Cr.

При дослідженні поверхні зразка з напайкою виявлені ділянки з різним забарвленням, різної шорсткості і форми. Також є ділянки у вигляді невеликих за формою застиглих краплин, здуття і "кратерів". Судячи з характеру мікрорельєфу поверхні можна наголосити на наявності дуже високої шорсткості. Така поверхня утворюється очевидно в результаті часткового оплавлення порошку напайки.

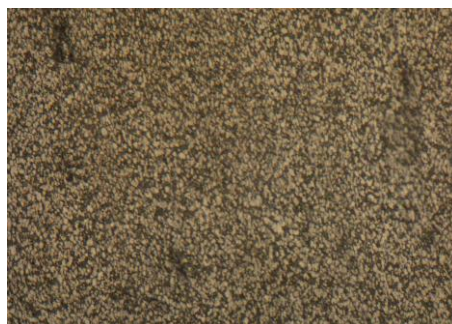
Структура основного титанового сплаву ВТ3-1 (рисунок 3) являє собою двофазний ($\alpha+\beta$)-сплав. Структура титанового сплаву характеризується наявністю зерен вихідної β -фази, оточеної α -фазою. Зерна β -фази дрібні, мають сферичну форму і світле забарвлення. α -фаза виділяється на границях β -фази в процесі охолодження, α -фаза протравилась значно сильніше ніж β -фаза.

Рис. 3. Мікроструктура зразків титанового сплаву ВТ3-1

Структура в основному однорідна, хоча помітно деяку неоднорідність: локальні скупчення легуючих елементів або невеликого розміру пори.
