Д-р Йозеф Мінчик, д-р Маріан Туленко
Приватна стоматологічна практика, Кошіце, Словаччина

Лікування коронково-кореневого перелому зуба

з використанням скловолоконного штифта

Клінічний випадок

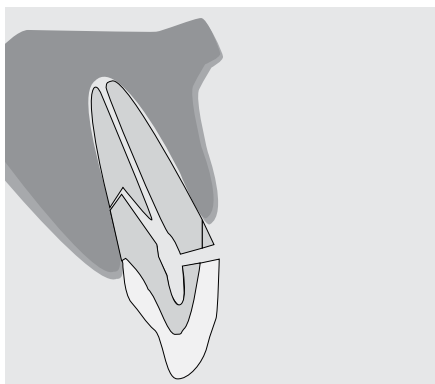
Мал. 1. Характерне розташування коронково-кореневого перелому (Ebelseder/Glockner, 2000)

Коронково-кореневі переломи — це переломи зубів, при яких одна або кілька ліній зламу охоплюють як коронкову частину, так і корінь зуба (Andreasen/Andreasen, 1994). Лінія перелому проходить переважно з щічно-коронкового у піднебінно-апикальному напрямку, досягаючи апікальної третини кореня, де часто набуває досить різких обрисів, закінчуючись короткою сходиною, що має коронковий напрямок (мал. 1). Таке складне uszkodження є для лікаря непростим завданням, оскільки для збереження зуба необхідне комплексне лікування, включно з хірургічними, ендодонтичними та ортодонтич-

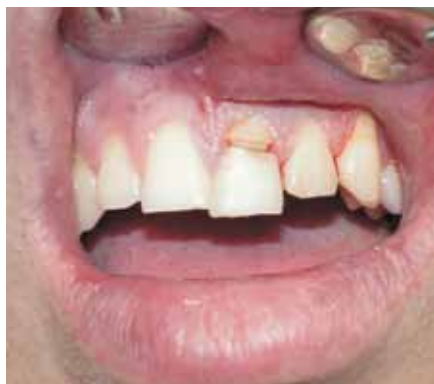
У клініку звернувся 20-річний пацієнт з травмою зуба, отриманою під час спортивного тренування. Коронка зуба 21 знаходилась в супраоклюзії, мала високий ступінь рухомості і болючості. При цьому в цервікальній ділянці коронкової частини зуба визначалась пряма щілина, що злегка кровоточила (мал. 2).

Мал. 2. Коронково-кореневий перелом. Щілина в коронковій частині зуба має пряме сполучення з пульпою

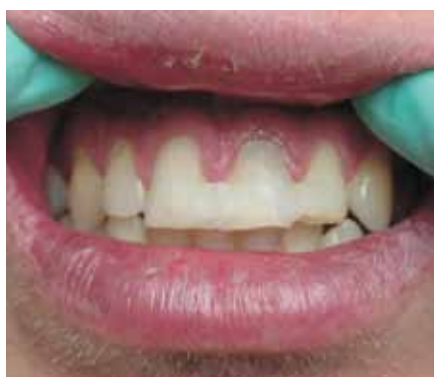
Мал. 4. Шинування коронкового фрагмента за допомогою скловолоконної стрічки і композиту

Відразу після встановлення діагнозу під місцевою анестезією проводили точну репозицію уламків. Щілину по лінії перелому ми закривали фотополімерним склоіономерним цементом на композитній основі (Ionoseal, «VOCO»). Коронковий фрагмент на лабіальній поверхні був додатково зафіксований до суміжних зубів за допомогою скловолоконної стрічки (мал. 4). Завдяки цьому відновлена функція зуба; естетика лише незначно знижена.

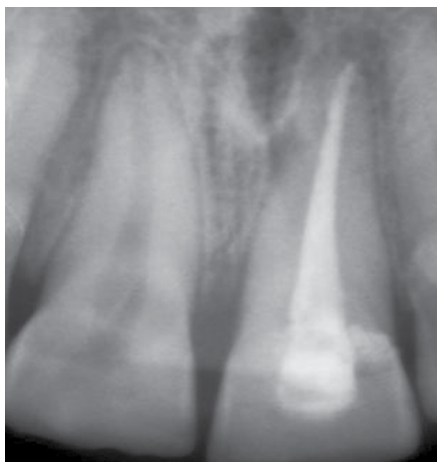
Мал. 5. Остаточна обтурація кореневого каналу зуба 21

Після шинування проводили трепанацію зуба і екстирпацію пульпи. У даному випадку остаточна obturaція кореня при проведенні первинного лікування була неможливою, оскільки спостерігалась сильна кровотеча з кореневого каналу. З цієї причини ми провели тимчасове пломбування каналу гідроокисом кальцію. Під час другого візиту проводили остаточне пломбування кореневого каналу (мал. 5).

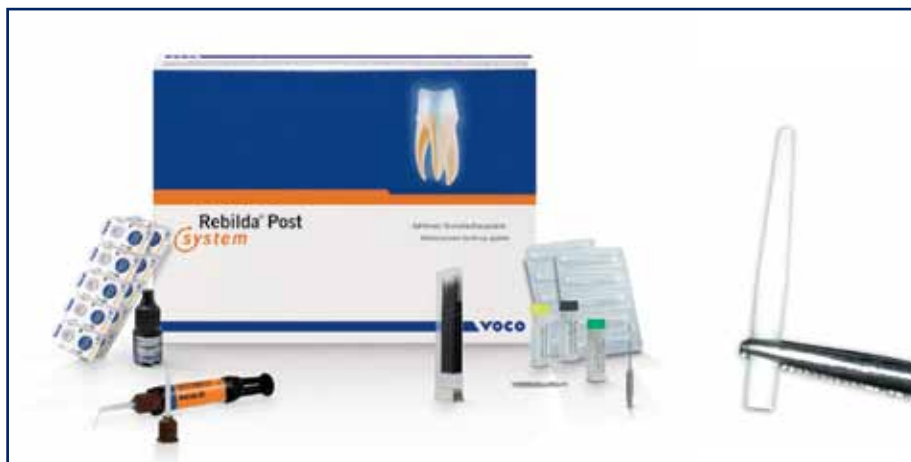
Мал. 6. Rebilda Post System («VOCO»)

трішнє шинування за Ebelseder (Ebelseder et al., 1993), причому обидва фрагменти були з'єднані за допомогою скловолоконного композитного штифта (Rebilda Post, «VOCO»; мал. 6). Для цього кореневий канал обробили відповідним бором (за винятком 4 мм апікальної частини каналу). Потім ми припасували штифт у каналі і ек-

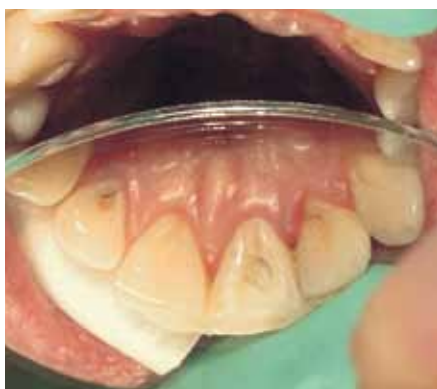
Мал. 7. Введений у канал штифт Rebilda Post (вигляд з піднебінної сторони)

траорально вкоротили його на потрібну довжину. Після аплікації самопротравлювальним адгезивом подвійного твердіння (Futurabond DC, «VOCO») підготований скловолоконний штифт повторним рухом ввели в кореневий канал (мал. 7). Після проведення внутрішньої фіксації уламків ми зняли комбіновану ла-

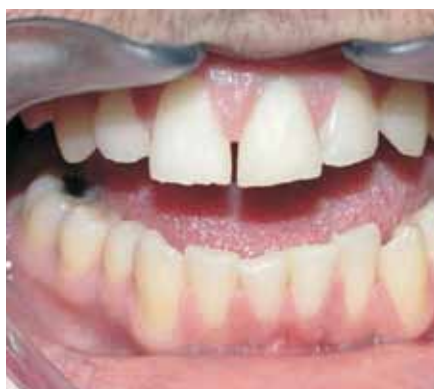
Мал. 8. Зуб 21 після завершення лікування – функція і естетика повністю відновлені

біальну шину. Щілину перелому в коронковій частині зуба, яка раніше була ізольована склоіономерним цементом на композитній основі, ми обережно розшліфували, а потім покрили шаром високоестетичного фотополімерного композиту (Amaris, «VOCO»). Отже, лікований зуб знову може повноцінно нести функціональне навантаження, його природна естетика повністю відновлена (мал. 8).
