Biodentine™ — замітник природного дентину для пломбування перфорацій дна пульпової камери, апексифікації та ретроградного пломбування кореневих каналів

*Д-р Франсуа Бронне, Франція
Dr François Bronnes, DDS, MSc
Стажувався та був асистентом
професора у терапевтичній
стоматології та ендодонтії. Приват-
на практика: лікар-ендодонтист.*

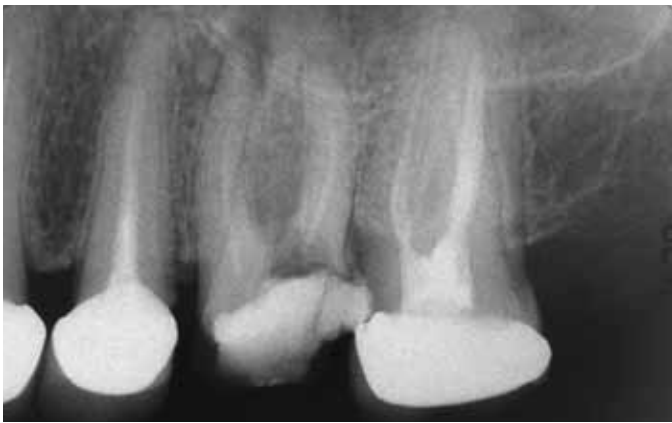
Мал. 3 а. Рентгенівський знімок до лікування

Закриття ятрогенної перфорації дна пульпової камери, що утворилася в процесі повторного лікування (мал. 3 а – е)

молярі спостерігали симптоми періодонтиту, на рентгенограмі виявили ураження в періапикальній ділянці на медіально-щічному та піднебінному коренях, яке виникло внаслідок неадекватного попереднього лікування, та рентгенопроникність у ділянці фуркації без втрати рівня зубоясенного прикріплення. Оскільки в коронковій частині помітні обширні каріозні ураження твердих тканин, тимчасову реставрацію видалили, щоб визначити вітальність тканин зуба, які залишилися. Діагностували ятрогенну перфорацію дна пульпової камери і, зі згоди пацієнтки, вжили заходів, спрямованих на збереження зуба за допомогою герметизації кореневого каналу. Повторне лікування проходило в два етапи, у період між якими провели ендодонтичне лікування. Після видалення реставрації та інструментальної обробки кореневого каналу перфорацію очистили за допомогою ультразвукових інструментів, а в канал внесли гідроксид кальцію для усунення запального процесу тканин періодонта. Через тиждень у зубі не спостерігали жодних симптомів, і канали можна було просушити. Другий етап лікування почався із закриття перфорації, щоб уникнути ризиків, пов'язаних з контамінацією ендодонтичним силером під час obturaції каналу. Устя каналів ізолювали ватними турундами, а перфорацію запечатали двома шарами матеріалу Biodentine™. Потім за допомогою ватної турунди матеріал без натискання адаптували до стінок порожнини. Після затвердіння залишки матеріалу усували кюреткою, потім видаляли ватні турунди і пломбували кореневий канал. У кінці цього етапу з остаточно затверділого матеріалу сформували дно пульпової камери з опуклістю для подальшої реставрації. Мідне назубне ортодонтичне кільце видалили і текучим склоіономерним цементом зафіксували тимчасову металеву коронку. Через три місяці у зубі не спостерігали жодних симптомів, а рентгенівський знімок підтвер-

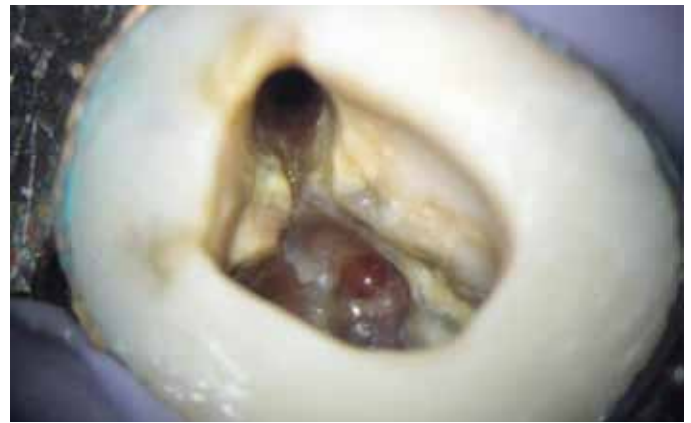
Мал. 3 б. Мікроскопічний вигляд місця перфорації

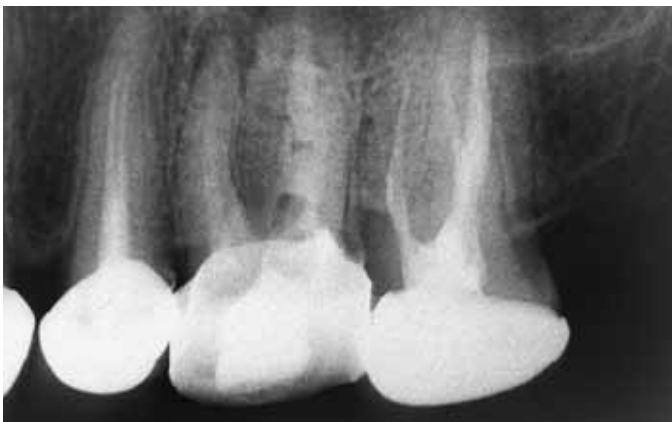
Мал. 3 в. Внутрішньоканальне застосування гідроксиду кальцію

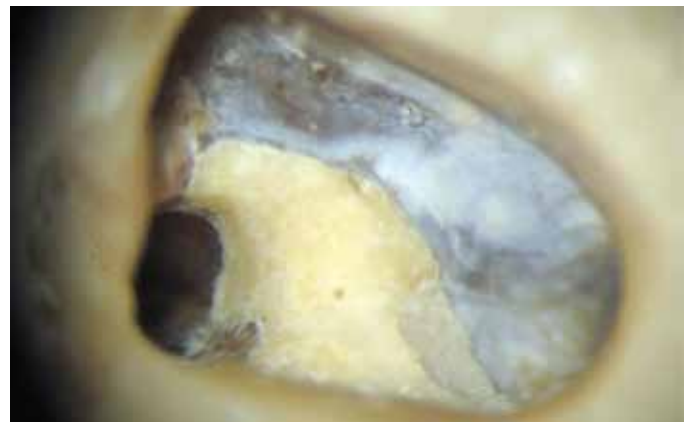
Мал. 3 г. Закриття перфорації перед obturaцією кореневих каналів

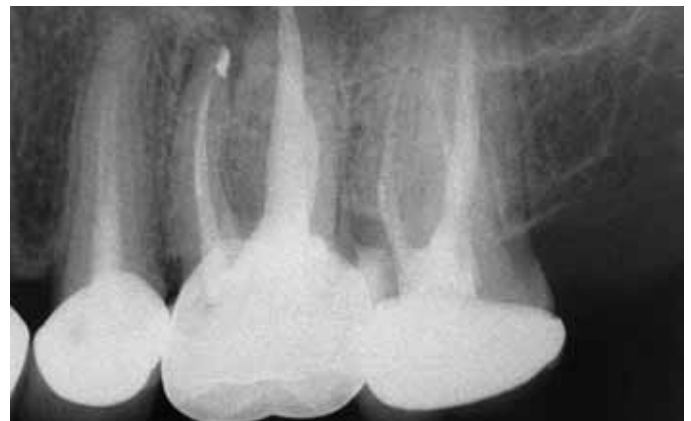
Мал. 3 е. Рентгенівський знімок після операції

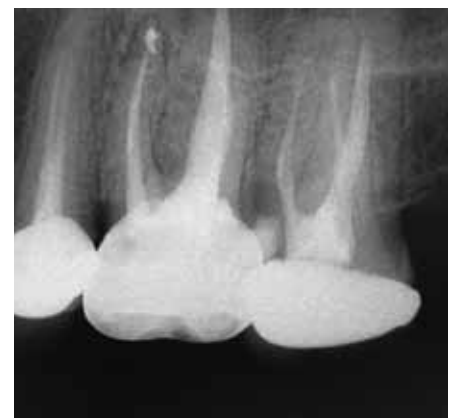
Мал. 3 є. Рентгенограма через 3 місяці. Повне загоєння

див загоєння в періапикальній ділянці та у ділянці фуркації.

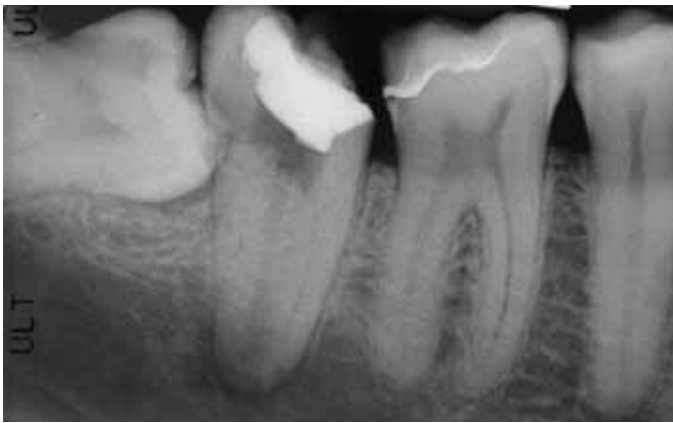
Мал. 4 а. Рентгенівський знімок перед операцією

Закриття перфорації, що утворилася в процесі первинного ендодонтичного лікування зуба з некротизованими тканинами (мал. 4 а – д)

Стоматолог скерував пацієнта на проведення невідкладного лікування, оскільки не міг зупинити кровотечу, що виникла під час виявлення медіально-щічного каналу другого правого нижнього моляра. Зуб був безболісним, зондована глибина — в межах норми. На рентгенограмі видно ураження в періапикальній ділянці та зрощення медіального і дистального коренів другого моляра у вигляді каналу С-подібної форми.

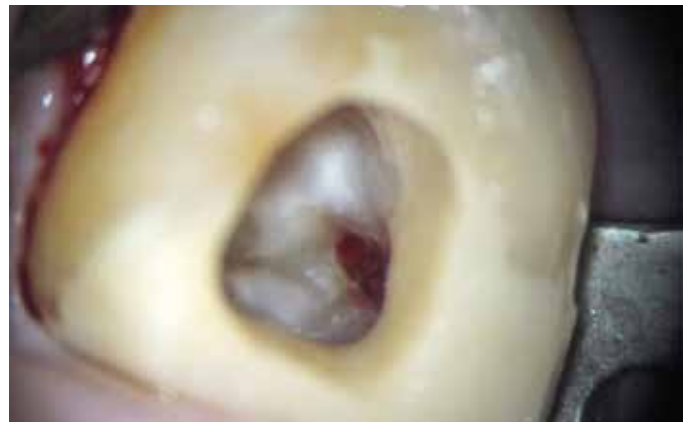
Мал. 4 б. Перфорація, яку видно під хірургічним мікроскопом

Після видалення тимчасової реставрації та передендодонтичного відновлення коронкової частини порожнину зуба розробили для кращої видимості дна пульпової камери. В процесі огляду випадково перфорували дно пульпової камери. Оскільки зуб лише частково зруйнований, прийняли рішення повністю пройти всі кореневі канали, а вже потім запечатувати перфорацію. Оскільки локалізація перфорації була безпечною і на достатній віддалі від устя каналів, кореневі канали можна було пломбувати до закриття перфорації. Втрачений дентин відновлювали за допомогою матеріалу Biodentine™, який вносили в порожнину і адаптовували до стінок ватною турундою. Після затвердіння Biodentine™ залишки матеріалу усунули кюреткою. Порожнину запломбували склоіономерним цементом шаром 3 мм, потім реставрували композитним матеріалом.

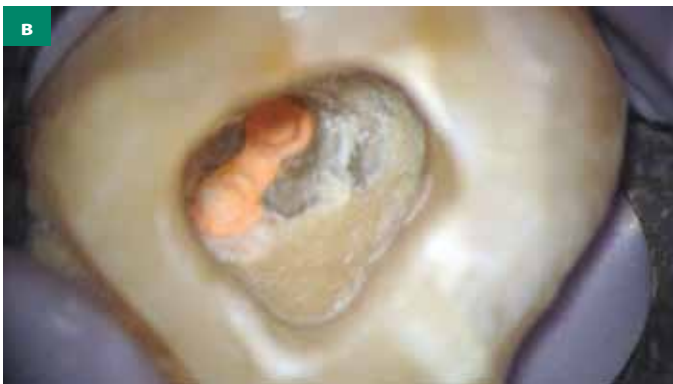
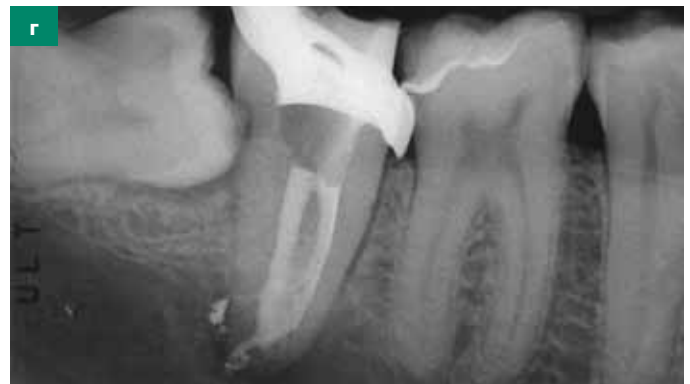
Мал. 4 в, г. Вигляд матеріалу в місці його внесення після затвердіння під мікроскопом та контрольна рентгенограма

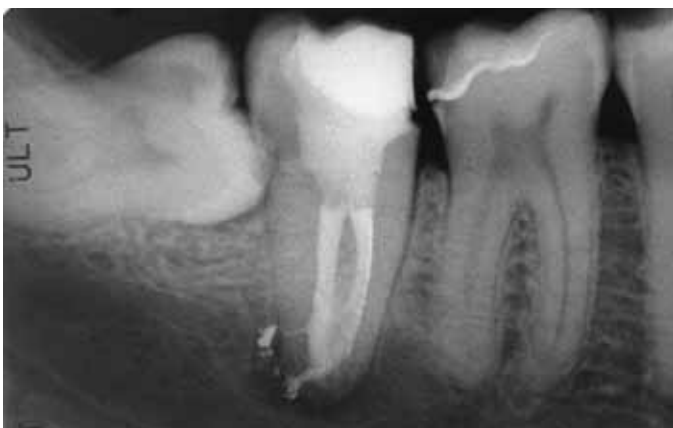
Мал. 4 д. Рентгенівський знімок після операції: повне відновлення коронкової частини

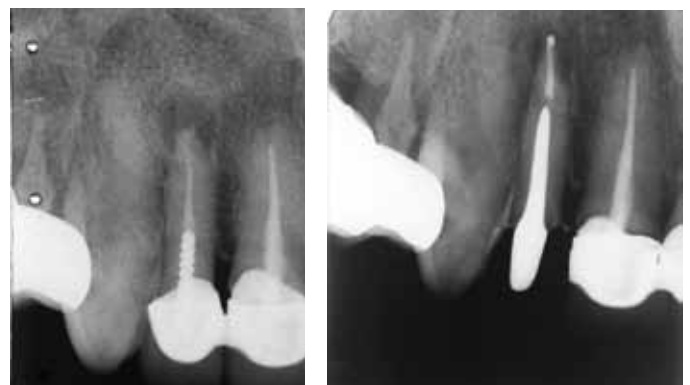
Мал. 5 а. Рентгенівський знімок перед повторним лікуванням
Мал. 5 б. Рентгенограма через 3 місяці: загоєння не спостерігається

Ендодонтична хірургія після невдалого ортоградного ендодонтичного повторного лікування (мал. 5 а – г)

вий верхній латеральний різець відновили, встановивши штифт і сформували куксу зуба, на яку на кілька місяців встановили тимчасову коронку. Через 3 місяці на рентгенограмі знову виявили стійкий патологічний процес у періапикальній ділянці та резорбцію верхівки кореня, що супроводжувалася запальним процесом. На підставі рентгенограм встановлено, що obturaція виконана адекватно, тому прийняли рішення про повторне хірургічне лікування.

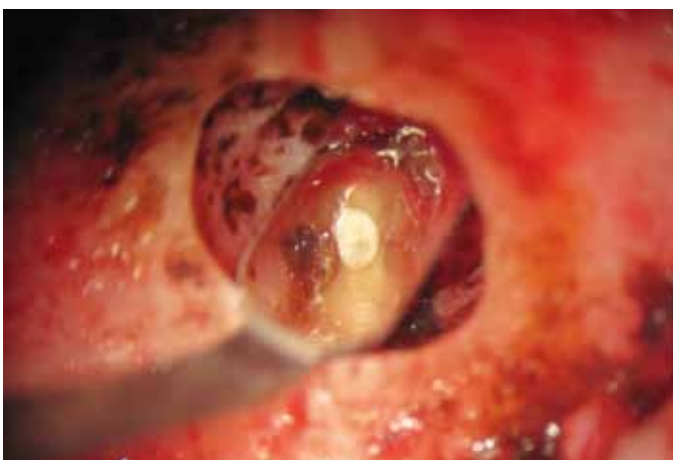
Мал. 5 в. Вигляд ретроградного пломбування під мікроскопом

Розрізали слизову оболонку прикріпленої ділянки ясен, відгорнули повношаровий клапоть тканин, отримавши доступ до дефекту за допомогою бора з вольфрам-карбідного сплаву з турбінним наконечником з водним спреєм. Потім провели кюретаж уражених тканин, згодом — 3-міліметрову резекцію верхівки кореня. Після перевірки кореня на наявність переломів з кореневого каналу видалили гутаперчу і силер до рівня внутрішньоканального штифта. Канал розширили приблизно на 6 мм ультразвуковим наконечником (EndoSuccess Apical Surgery Kit, «Actéon-Satélec», Франція). Після дезінфекції та висушування порожнини кореня провели ретроградне пломбування, використовуючи матеріал Biodentine™, який трічі пошарово вносили за допомогою системи, оснащеної шприцом (MAP-system, PDSA, Швейцарія). Кожного разу відповідну кількість матеріалу вносили в порожнину кореневого каналу і плагером адаптовували до стінок кореня. Після затвердіння видалили його залишки і вирівняли поперечний переріз резекційованого кореня за допомогою бора червоного кольору з алмазним напиленням. Клапоть тканини укладали на місце і ушивали вузловими швами після того, як кісткове ложе наповниться кров'ю (поліпропилен 5/0 та 7/0, B Braun, Німеччина).

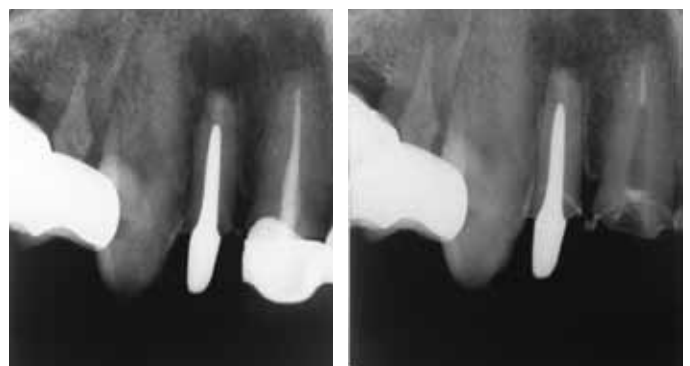
Мал. 5 г. Рентгенограма через 3 місяці: спостерігається процес загоєння

Через 48 годин, за відсутності післяопераційних ускладнень, зняли шви. Через 3 місяці у процесі клінічної та рентгенологічної перевірки підтвер-

дили відсутність больових симптомів у зубі, на рентгенограмі чітко видно ознаки активного процесу загоєння.

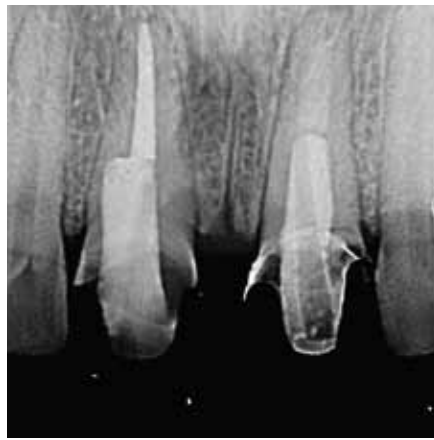
Мал. 6 б. Контрольний рентгенівський знімок перед проведенням традиційної реставрації

Апексифікація незрілого зуба (мал. 6 а – б)
