Закриття перфорації дна пульпової камери з використанням Biodentine™

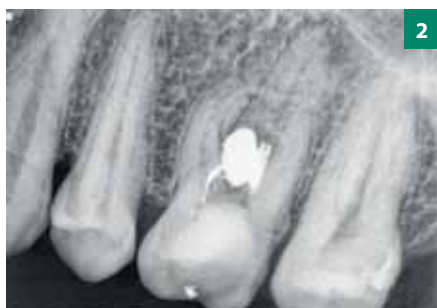
Оглядаючи пацієнтку, виявили чутливість зуба зі щічного боку та при перкусії. Рентгенограма підтвердила (мал. 2) втрачене дно пульпової камери, в ділянці фуркації виявили значну пломбу із амальгами.

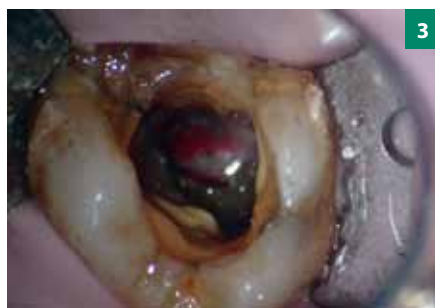
Ввели місцевий анестетик, ізолювавши зуб кофердамом. Після видалення тимчасового реставраційного матеріалу виявили перфорацію значного розміру, що охоплювала усе дно пульпової камери та устя піднебінного і дистально-щічного каналів (мал. 3).

Амальгаму було неможливо видалити одним шматком, оскільки вона мала опуклу поверхню та дуже щільно зафіксована у фуркації. Використовуючи ультразвукові інструменти Satelec лінійки Endo Success, вдалося обережно

розділити амальгамову реставрацію на фрагменти і лише потім видалити більшість матеріалу.

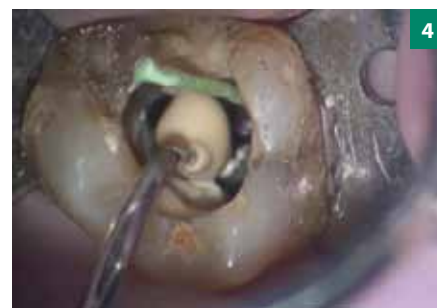
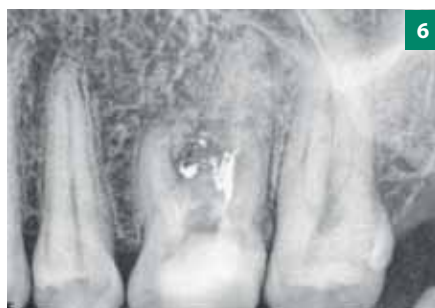
Спочатку в дистально-щічний канал для збереження його устя ввели паперовий штифт. Просушивши перфорацію великим паперовим штифтом, частинами вносили матеріал Biodentine™

(мал. 4–6). Після закриття перфорації матеріалу Biodentine™ дали застигнути упродовж 10 хв., згодом тимчасово запломбували доступ у порожнину.

Традиційний план лікування в таких випадках передбачає ендодонтичне лікування, а лише потім закриття перфорації. Проте, таке лікування неможливо було виконати, оскільки розчин для іригації кореневих каналів обов'язково потрапив би у фуркацію і за кофердам. Тому пріоритетним у роботі стало закриття перфорації, для цього використовували матеріал Biodentine™ компанії «Septodont».

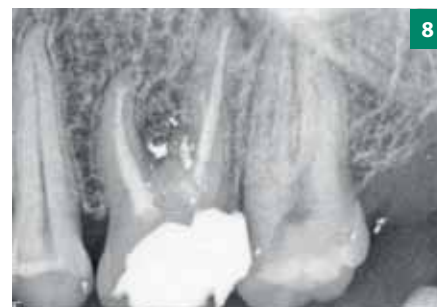
Через 1 тиждень, під час другого візиту, видалили тимчасовий матеріал і відкрили доступ до порожнини (мал. 7, 8), аби провести традиційне ендодонтичне лікування, застосовуючи склоіономер-

ний цемент для відновлення дна порожнини. Далі, використовуючи амальгаму, відновили куксу зуба та рекомендували пацієнтці якнайшвидше встановити коронку.
