Досвід клінічного застосування відбиткового матеріалу Panasil

Experience of Clinical Use of Panasil Impression Material

Dr. Gergely Götz

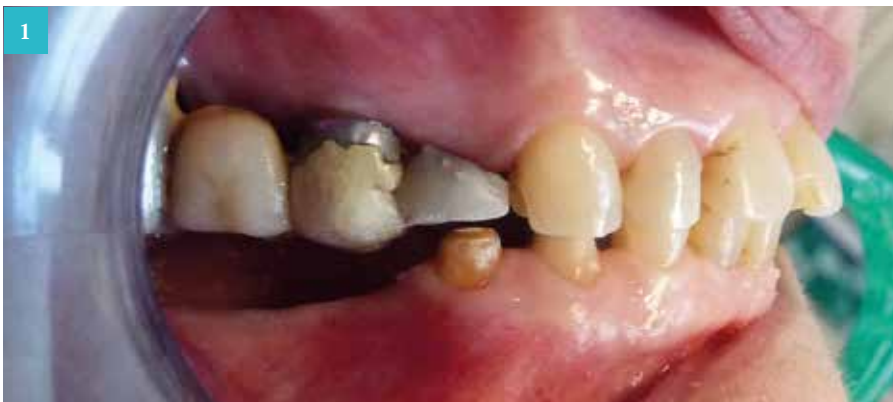
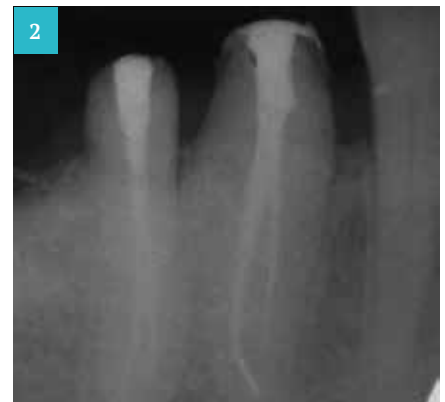
Пацієнт звернувся в клініку через незадовільний стан мостоподібного протеза в першому квадранті та кінцевий дефект у четвертому квадранті. Зуби 44 і 45 після ендодонтичного лікування із запломбованими порожнинами для доступу. Після видалення наявних коронок виявили дуже обмежений міжоклюзійний простір. Вже перед вкорочуванням оклюзійних частин кукс слід було очікувати, що висота кукс була недостатньою

для надійної фіксації запланованих реставрацій (мал. 1 і 2).

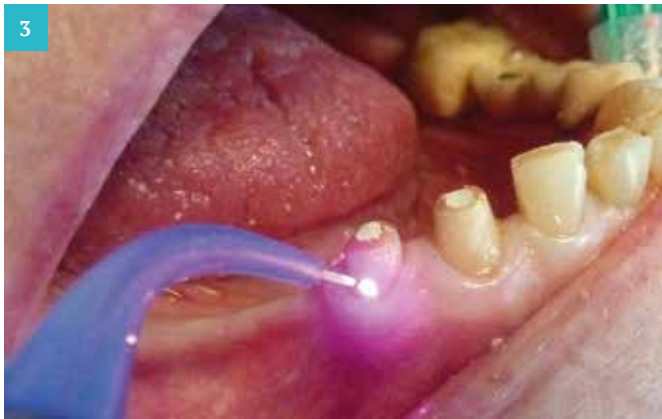
Коли пацієнт прийшов на прийом для препарування зубів, за допомогою діодного лазера подовжили коронку і змодельовали контур ясен (мал. 3). Потім кукси додатково препарували і вкорочували у ділянці оклюзії так, щоб для обраних реставрацій залишилося достатньо місця і можна було гарантувати стабільність протеза. Незважаючи на препарування ділянки оклюзії, довжина кукс після подовження коронок була достатньою для

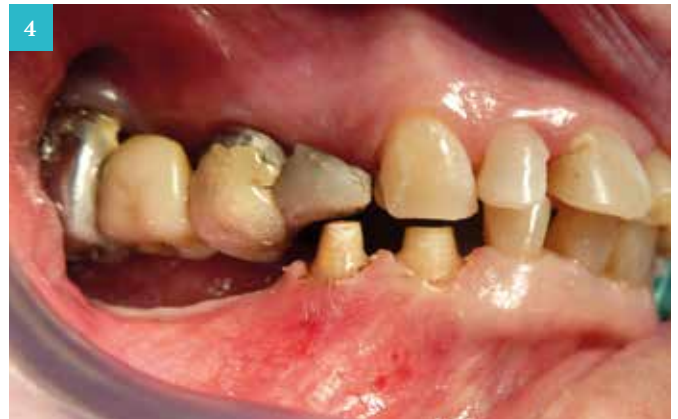
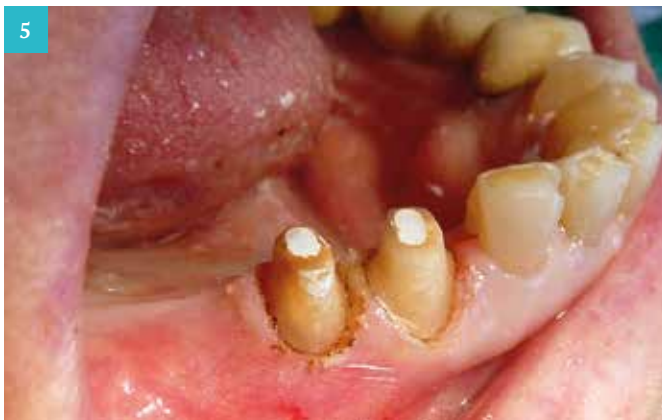
фіксації реставрації. Крім того, на мал. 4, 5 видно лінію заново змодельованих ясен. На мал. 5 видно ділянки ясен без кровоточивості і ситуацію перед зняттям відбитка з використанням Panasil® binetics Putty Soft і Panasil® initial contact Light.

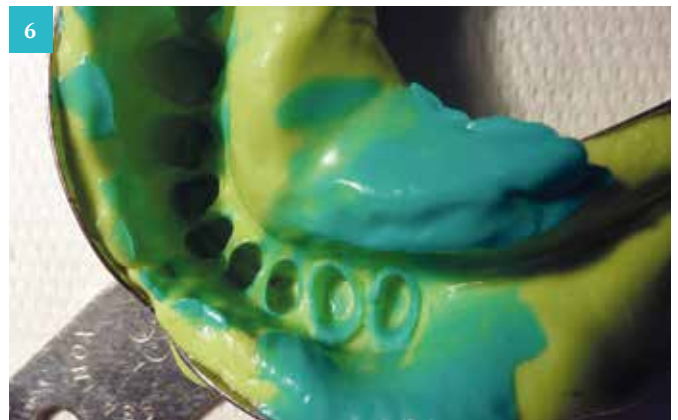
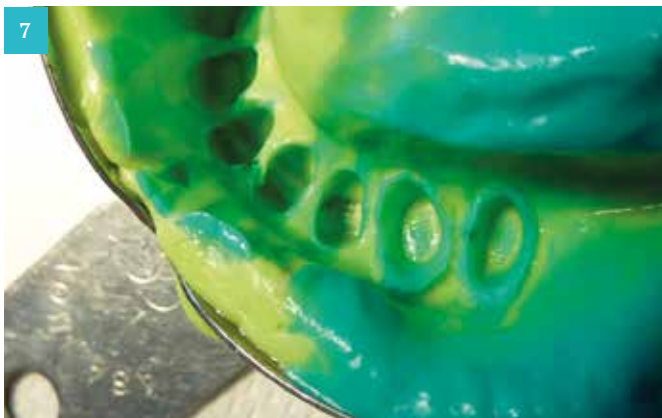
та надійної технології застосування матеріалу. Як рідкотекучий матеріал ми використовували відповідний Panasil® initial contact Light, який завдяки своїй належній текучості та гідрофільним властивостям безпосередньо після змішування дуже добре усуває можливу залишкову вологу в борозні. Контроль готового відбитка після виїмання з порожнини рота продемонстрував точно відтворені межі пре-

парування, що дають змогу зубному технікові змодельовати та сконструювати щільно прилягаючий край коронки (мал. 6, 7).

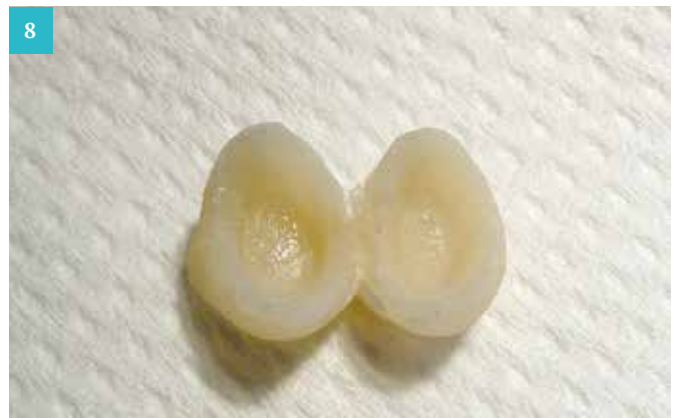
забезпечити дуже гладку глясову поверхню. Тому для виготовлення тимчасової конструкції ми обрали матеріал Visalys® Temp (мал. 8).

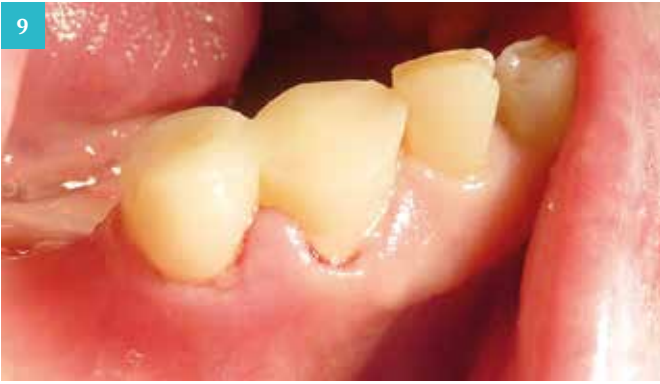
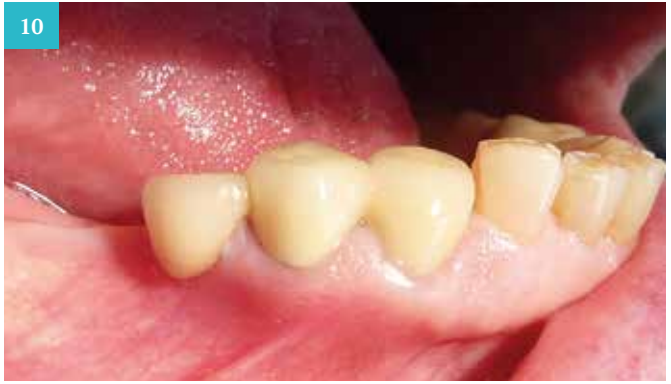
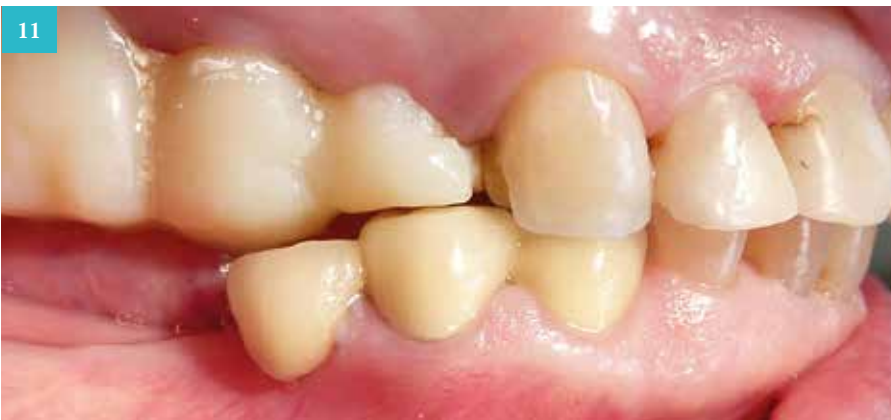
Вже за 3 дні після втручання спостерігали належне загоєння у ділянці ясенного краю (мал. 9). Під час наступного контрольного відвідування через 10 днів у пацієнта простежувалося повне загоєння ясен без ознак запалення, які добре адаптувалися до країв тимчасових конструкцій (мал. 10–11). На завершення встановили постійний мостоподібний протез у ділянці кінцевого дефекту зі щільно прилеглими краями коронок і гармонійною лінією ясен.
