## **УЗАГАЛЬНЕННЯ ДОСВІДУ ПРОВЕДЕННЯ ГЕОДЕЗИЧНОГО МОНІТОРИНГУ ПРИ РЕКОНСТРУКЦІЇ НСК "ОЛІМПІЙСЬКИЙ"**

В статті висвітлено досвід проведення моніторингу стану споруд НСК "Олімпійський" у процесі його реконструкції. Описані прилади, які використовувались при моніторингу та місця їх розташування. Наведені методи вимірювання та контролю, результати моніторингу та висновки за результатами робіт.

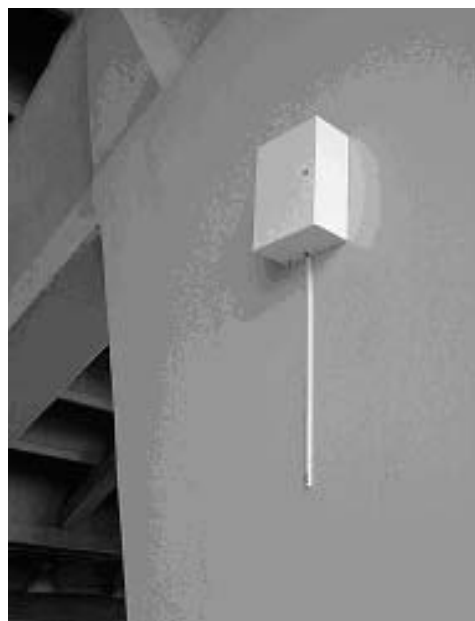
*Рисунок 4. Датчик ВКВ-2 на опорі другого ярусу трибун*

Датчики встановлені по осі опори в районі монтажного стику, на з'єднанні опори та ригеля верхнього ярусу трибун на висоті приблизно 5 м від поверхні ростверка. Зовнішній вид встановленого датчика представлено на рис. 4.

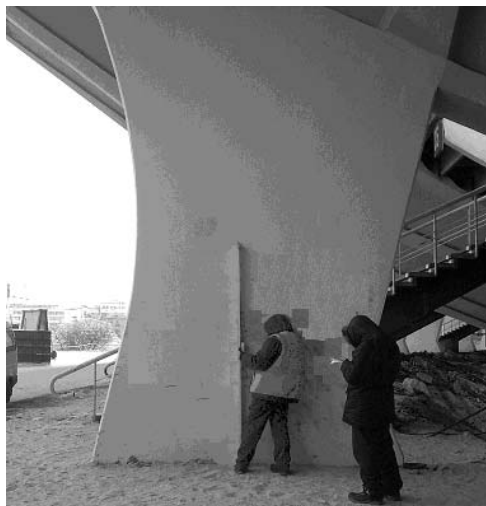
**Рисунок 5.** Проведення вимірювання рейкою-виском

У процесі вимірів рейка встановлюється по осі опори. Місця встановлення чітко зафіксовані на поверхні опор мітками. Момент проведення вимірювання представлено на рис. 5, а загальний вигляд пульта управління рейки — на рис 6.

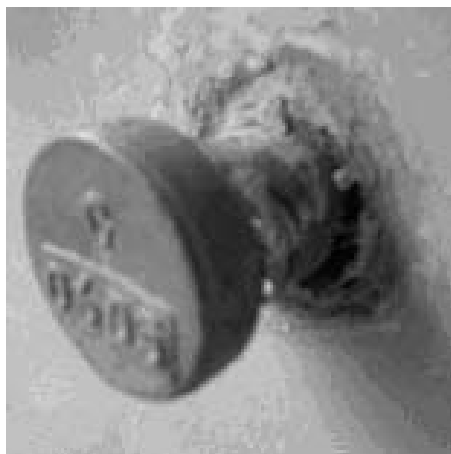
**Рисунок 7.** Загальний вигляд встановленого репера на опорі по осі 15

Визначення осідання опор виконувалось за встановленими на них деформаційними марками (реперами). Загальний вид встановленого репера наведено на рис. 7.

Місце встановлення марок погоджувалось проектувальником і максимально наближене до осі опори. Марки забетонували так, що виступна частина дорівнює 5см, що достатньо для встановлення нівелірної рейки на верхню точку.

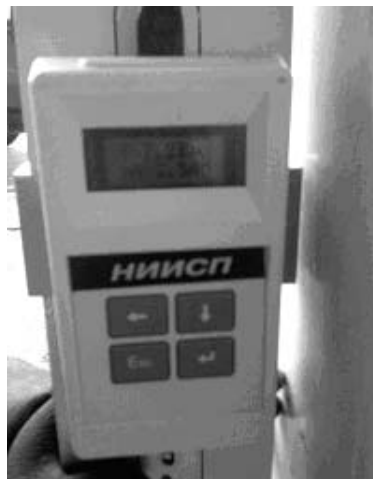
**Рисунок 6.** Загальний вигляд пульта управління рейки-виска

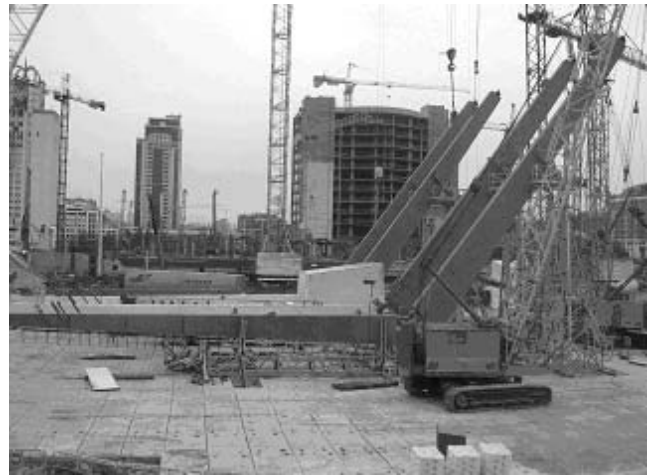
*Рисунок 8. Загальний вигляд розміщення колон на стенді*

Типова колона з системою розтяжок представлена на рисунку 8. Колона складається з нижньої та верхньої частин, з'єднаних під кутом. Вони мають геометричні відмінності одна від одної, тому за геометричною ознакою 80 колон об'єднані в 20 типів для верхніх частин і 40 типів для нижніх частин. Колони мають коробчасті перерізи.

Колони складаються з двох частин: фасадної та похилої частин. Ці частини колони доставляються на стадіон окремо і на спеціальному стенді складаються (зварюються) в одну колону. При цьому завданням геодезичного забезпечення є визначення геометрії кожної частини колони окремо та визначення геометричних параметрів перед та після зварювання на стенді.

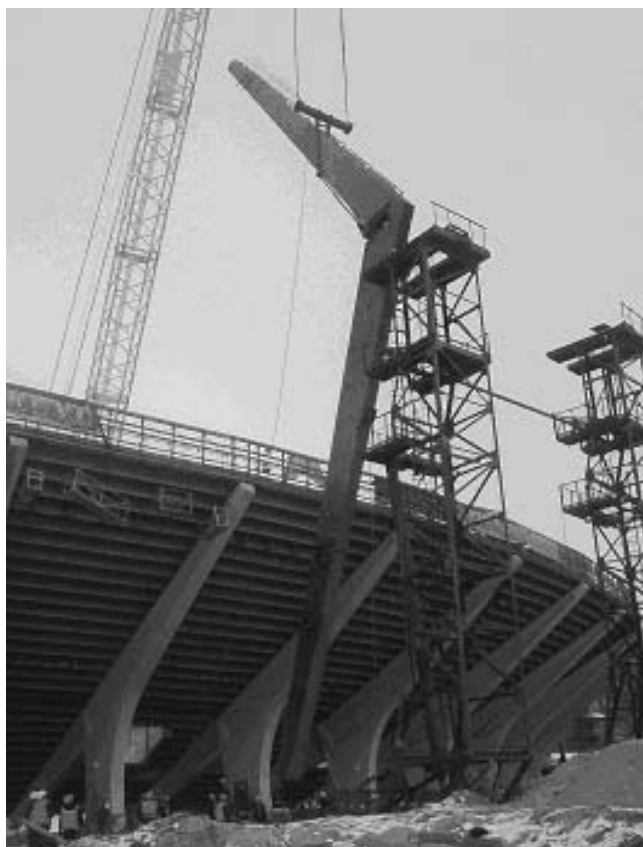
**Рисунок 9.** Загальний вигляд монтажу колони

На рисунку 9 представлено загальний вигляд монтажу колони.

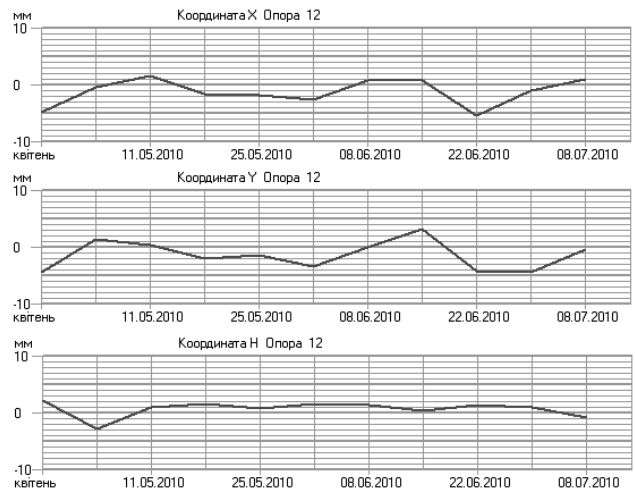
Рисунок 13. Значення відхилень від вертикалі за 2010 рік на опорі 12

Визначення відхилень від вертикалі по опорах, на яких не встановлені датчики ВКВ-2, виконувалося вимірюваннями кута відхилення за допомогою рейки-віска РВЕ-1. Приклад результатів вимірів за 2010 рік надаються у вигляді графіків на рис. 13.
