Булгаков Ю.В.

Харьковский национальный университет строительства и архитектуры

ИССЛЕДОВАНИЕ ПРОЦЕССА РАЗРУШЕНИЯ КОНСТРУКЦИЙ КАНАЛИЗАЦИОННОГО ТОННЕЛЬНОГО КОЛЛЕКТОРА

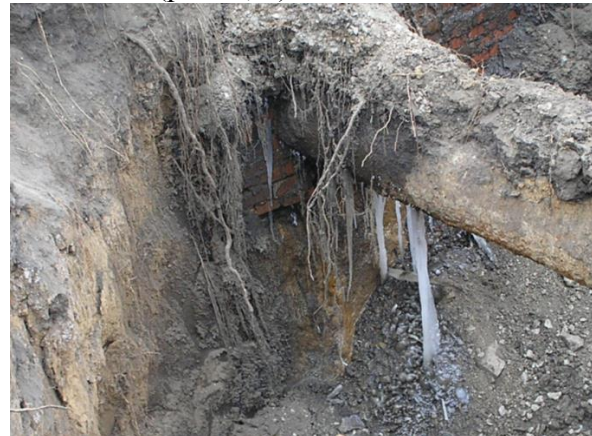
Рис. 1. Первичная стадия проседания грунта в зоне повреждения коллектора

3 декабря 2014 г. произошло обрушение разгрузочного коллектора ХТЗ вблизи шахты №4 в Харькове. На поверхности, в районе прохождения коллектора, была обнаружена просадка грунта глубиной до 11 м на расстоянии 6-8 м по направлению к шахте №8 (рис. 1, 2).

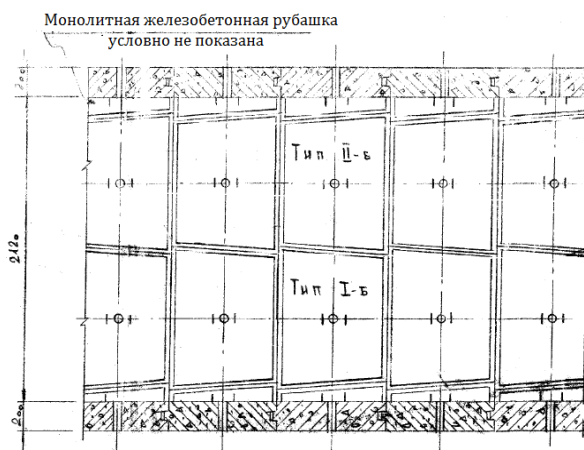
Рис. 4. Продольный разрез коллектора

Армированные тубинги были изготовлены в заводских условиях из бетона марки 300. На рис. 4 они маркируются как блоки типа I-Б и типа II-Б.

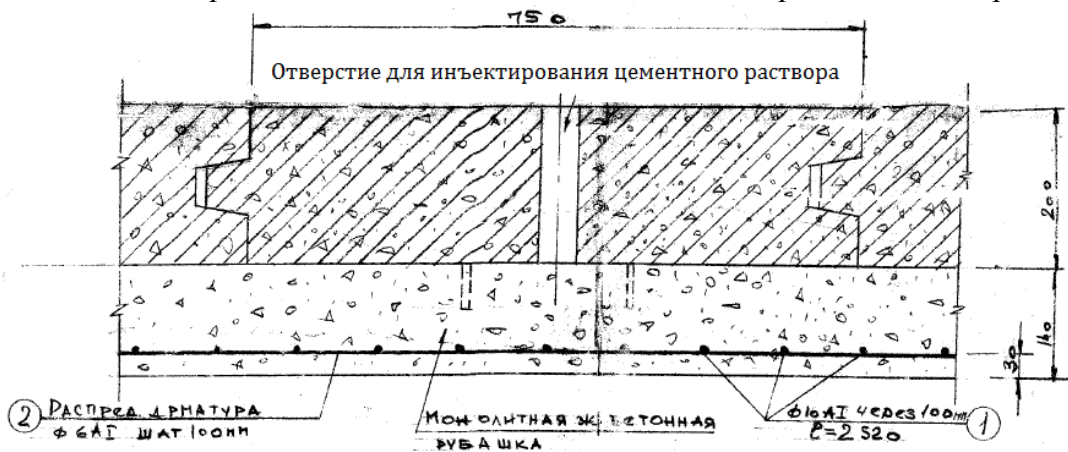
Рис. 5. Схема стыковки тюбингов с устройством внутренней армированной обделки

К монтажным петлям блока в дальнейшем приваривалась арматурная сетка обделки коллектора.

Схема стыковки тюбингов (блоков) и устройство внутренней армированной обделки представлено на рис. 5.

Отверстия в тюбингах (рис. 5) служили для инъектирования заблочного пространства цементно-песчаным раствором.

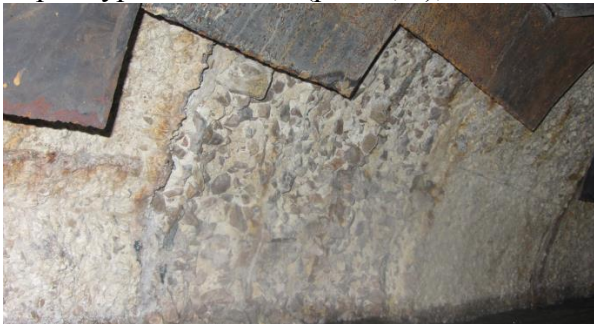
Рис. 7. Коррозия бетона и арматуры тубинга

- внутренняя поверхность коллектора не имеет монолитной железобетонной отделки;
- обнаружены признаки коррозии бетона и арматуры тубингов (рис. 7, 8);

- толщина слоя разрушения бетона сохранившихся тубингов составляет около 20 мм;
- фактический диаметр коллектора – 2220 мм при проектном 1840 мм;
- на доступных для осмотра поверхностях тоннельного коллектора, расположенных выше уровня сточных вод, полностью отсутствует монолитная железобетонная отделка, при этом отчетливо различаются стыки сборных железобетонных тубингов;

- поверхность тубингов имеет признаки коррозии бетона и арматуры.

Расположенный «в створе» и примыкающий к участку обрушения тубинг, находящийся слева от оси коллектора (направление по ходу движения сточных вод), имеет более выраженную коррозию бетона. Что свидетельствует о различной степени устойчивости тубингов к действию агрессивных сред.

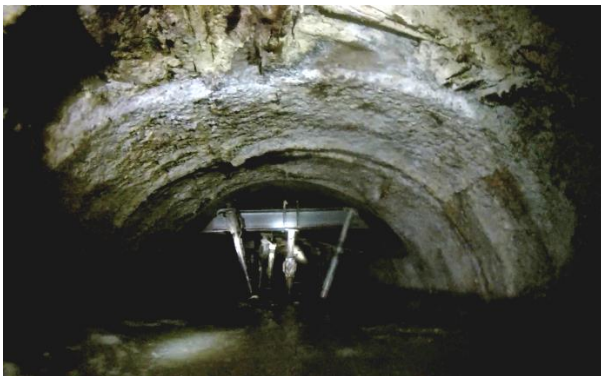
Рис. 8. Общий вид коллектора с разрушенным коррозией сводом

Обследование конструкций коллектора показало следующее. Вследствие действия коррозионных процессов обделка коллектора вблизи шахтного ствола полностью пришла в негодность.

В результате коррозии был разрушен один из блоков, который обвалился внутрь коллектора. Его крупные обломки находятся на дне коллектора напротив места обрушения. Кроме этих обломков на дне коллектора обнаружены грунтовые отложения, попавшие туда из надколлекторного пространства после падения блока.

Разрушение, как конструкций отделки, так и тубинга произошло в результате коррозионных процессов, происходящим внутри коллектора.

В результате обследований было предложено несколько вариантов ликвидации аварии и выбора методов ремонтно-восстановительных работ на всей протяженности коллектора.

Одним из главных вопросов в настоящее время является выбор метода восстановления, как аварийного участка, так и всего коллектора, длина которого составляет между шахтами 440 м.
