Петрова Е.А., Калмыков О.А., Лугченко Е.И.

Харьковский национальный университет городского хозяйства имени А.Н. Бекетова

К ОПРЕДЕЛЕНИЮ РАЗРУШАЮЩИХ НАГРУЗОК ДЛЯ ОБРАЗЦОВ СЭНДВИЧ-ПАНЕЛЕЙ СЕРИИ «АЛЮТЕРМ»

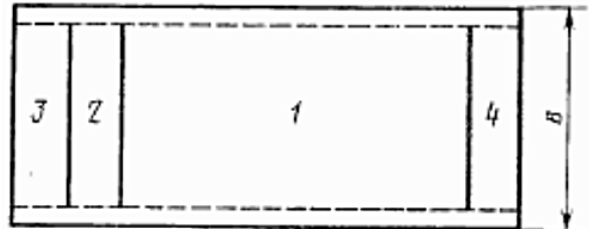
Образцы для испытания на поперечный изгиб в соответствии с требованиями ГОСТ 23486-79 вырезаются из серийной панели «Алютерм» фрезами, предварительно срезав продольные кромки панелей шириной не менее 100 мм (пунктир на рис. 2). Схема мест вырезки образцов для панелей, изготавливаемых на линиях непрерывного действия, приведена на рис. 2.

Рис. 2. Схема мест вырезки образцов панелей, где цифрой 1 обозначена часть панели для испытания ее прочности при поперечном изгибе.

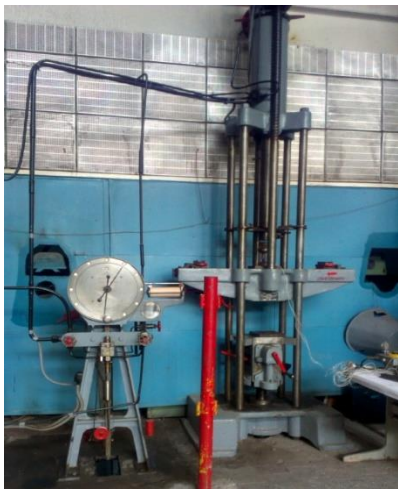
Рис. 4. Универсальная испытательная машина УИМ-50

Испытания образцов сэндвич-панелей реализованы при действии кратковременной сосредоточенной нагрузки в соответствии с ГОСТ 23486-79. Нагружение производилось ступенчато без разгрузки до полного разрушения образца при помощи универсальной испытательной машины УИМ-50 (заводской №300) по ГОСТ 7855-74 (рис. 4).

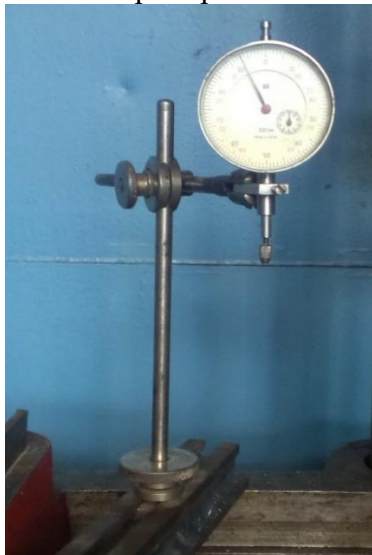
Здесь: И1 – И2 – индикаторы ИЧ10 часового типа, с ценой деления 0,01 мм (см. рис. 7); П1 – прогибомер 6ПАО с ценой деления 0,01 мм (см. рис. 8), Г1 – Г2 – тензометры Гугенбергера с ценой деления 0,001 мм (см. рис. 9).

Рис. 7. Индикатор часового типа ИЧ-10

Прогибомером БПАО замерялись прогибы в центре пролета образца сэндвич-панели. Индикаторы И-Ч10 устанавливались в местах максимального значения поперечной силы с целью оценки обжатия утеплителя. При помощи тензометров Гугенбергера определялись деформации в растянутой и сжатой обшивках панели.

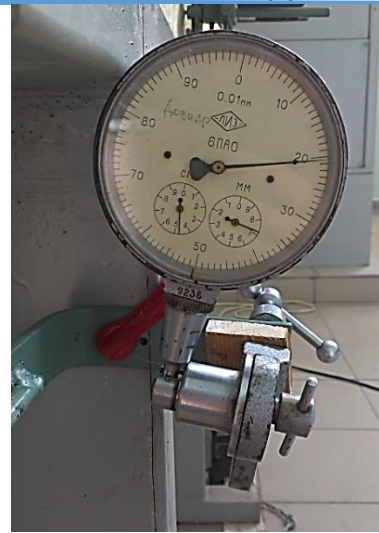
Рис. 8. Прогибомер БПАО

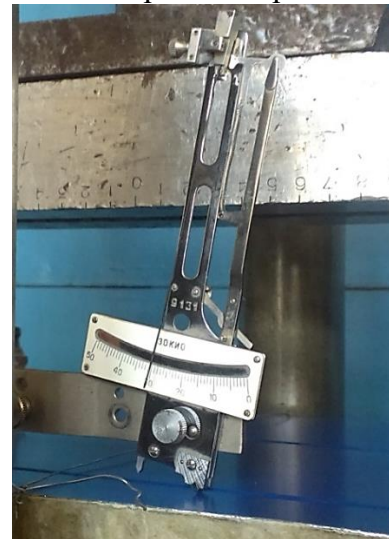
Рис. 9. Тензометр Гугенбергера

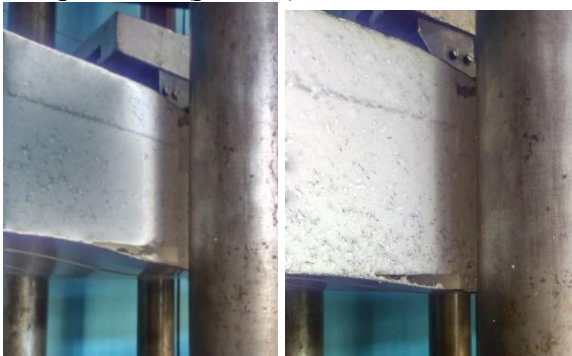
Отмечается, что для всех образцов разрушение наступало вследствие достижения предельного прогиба. В ходе эксперимента пара образцов разрушилась при достаточно низком уровне загрузки, что было вызвано наличием начальных несовершенств (рис. 11).

Рис. 11. Расслоение панели по поперечному стыку утеплителя

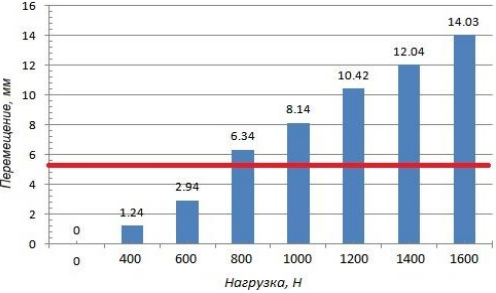
Характер деформирования и разрушения	Диаграмма «нагрузка-перемещение»
<p>Разрушающая нагрузка составила 160 кг. При уровне нагружения 70 кг панель достигла предельного состояния по максимальному прогибу, равному 5,5 мм для $l=1100$ мм ($l/200$ по [6]). Дальнейшее разрушение панели произошло по достижению предельного состояния обжатия утеплителя на опоре.</p>

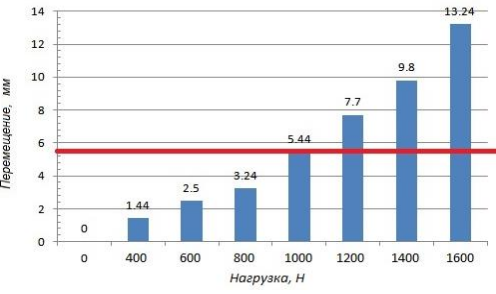
<p>Образцы №1, 10, 11</p>
<p>Разрушающая нагрузка - 175 кг. Предельный прогиб был достигнут при нагрузке 90 кг. Дальнейшее разрушение наступило в результате обжатия утеплителя на опоре.</p>

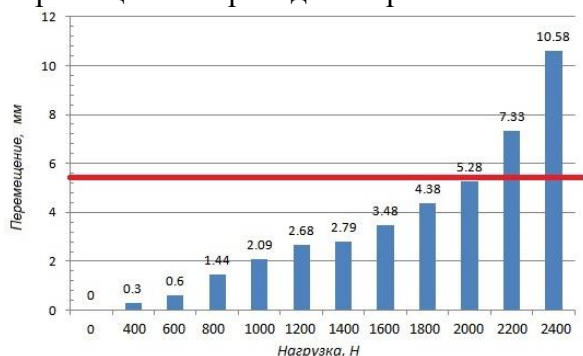
Разрушающая нагрузка на панель толщиной 150 мм составила 250 кг. Предельный прогиб был достигнут при нагрузке 190 кг. Разрушение панели произошло аналогично другим образцам с минераловатным наполнителем: после достижения максимального прогиба произошел сдвиг утеплителя и его проскальзывание на опоре. График зависимости «нагрузка-перемещение» приведен на рис. 14.

Рис. 20. Диаграмма «нагрузка-перемещение» для рассматриваемого образца
