Водка А.А., Ларин А.А., Трубаев А.И.,
Национальный технический университет «Харьковский политехнический институт»
Бондаренко Ю.В., Мольский М.М.,
Харьковский национальный университет строительства и архитектуры
Бабенко А.С., Юдаев В.В.
ЧП «Альп-пром»

ОЦЕНКА НАПРЯЖЕННОГО СОСТОЯНИЯ ДНИЩ СИЛОСОВ ЭЛЕВАТОРОВ, НАХОДЯЩИХСЯ В ДЛИТЕЛЬНОЙ ЭКСПЛУАТАЦИИ, С УЧЕТОМ ПРОСАДКИ КОЛОНН И ФАКТИЧЕСКИХ ФИЗИКО-МЕХАНИЧЕСКИХ СВОЙСТВ БЕТОНА

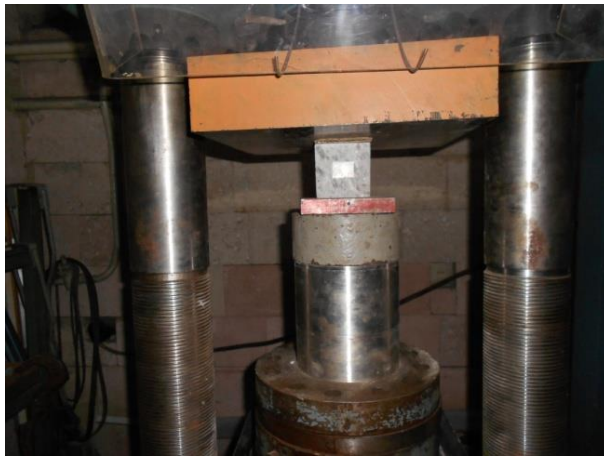
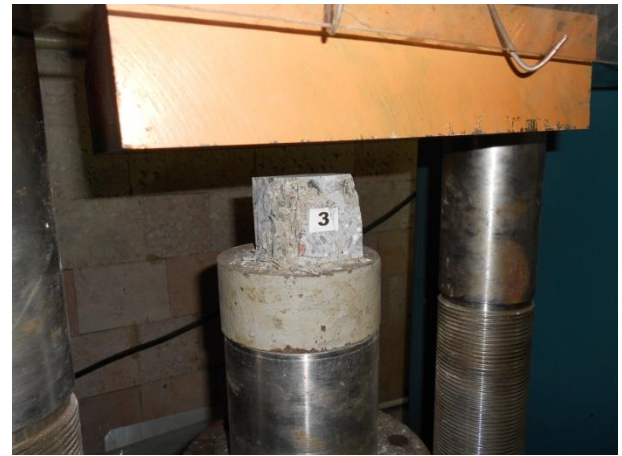
Рис. 1. Испытание кубов на сжатие:
a – нагружаемый образец; *б* – образец после разрушения

Испытание бетона на сжатие. Для установления прочностных характеристик бетона на сжатие испытывалась серия образцов – кубы (рис. 1) размером 7,07 x 7,07 см (фактически от 7,02 до 7,46 см). В результате испытаний получена величина кубиковой прочности бетона, среднее численное значение которой, приведенное к стандартным образцам 15x15 см, составило $R_m = 54,2$ МПа ($f_{cm, cube}$) (здесь и далее обозначение в скобках по ДБН В.2.6-98:2009).

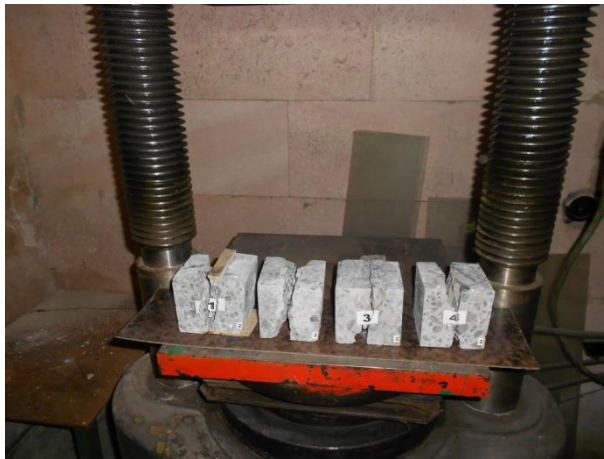
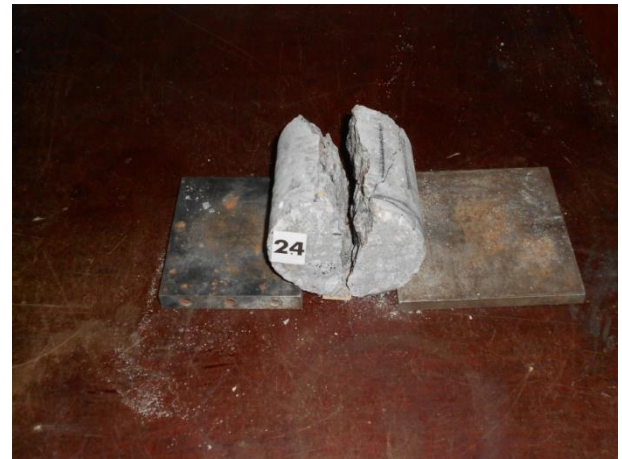
Рис. 2. Вид образцов после испытаний на раскалывание:
a – кубические образцы; *б* – цилиндрический образец

(рис. 2) на раскалывание двух серий образцов. В настоящем исследовании R_{bt} определялось путем испытаний на раскалывание: кубов размером 10x10 см (фактически 8,5 x 8,6 см); цилиндров диаметром 7,5 см, высотой $l = 7,5$ см.

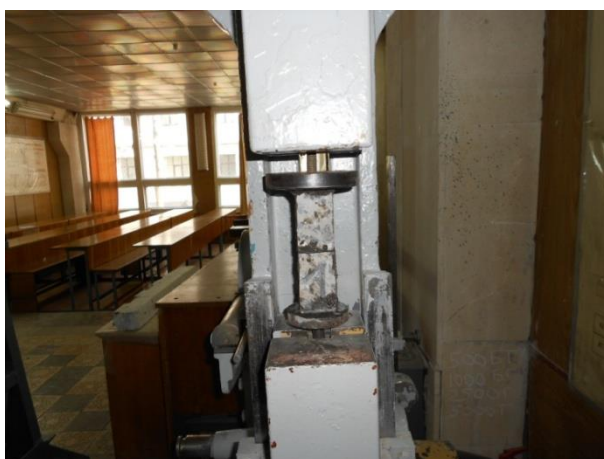
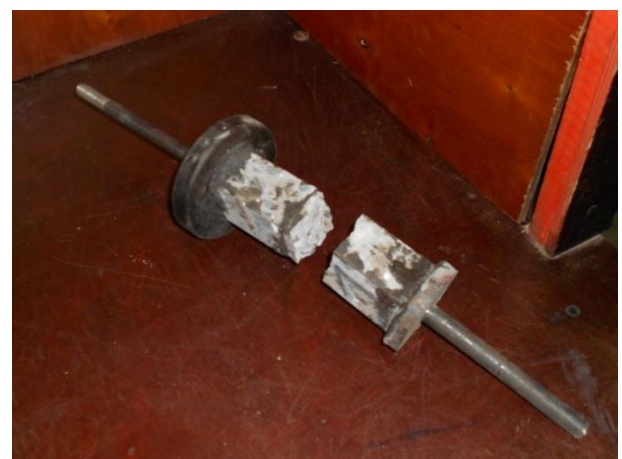
Рис. 3. Испытание на прочность при осевом растяжении образца из двух склеенных торцами призм:
a – общий вид лабораторной установки; *б* – разрушение образца по телу бетона

Кроме того, предложен и реализован способ определения R_{bt} путем непосредственных испытаний на растяжение призм, извлеченных из тела конструкций (рис. 3). Призмы сечением около 4x4 см длиной около 8 см для достижения длины, необходимой для захвата образцов в испытательной машине, склеивались в торцах (два исходных образца) клеем на основе эпоксидной смолы ЭДП.

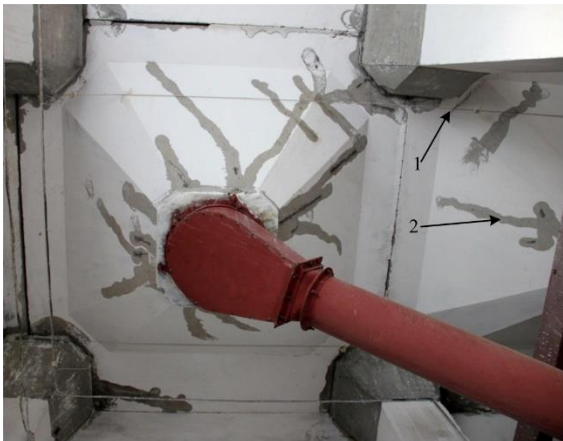
– горизонтальная трещина на границе 2-х плоскостей днища: наклонной и горизонтальной (далее горизонтальная трещина, рис. 4, поз.1);

– наклонная трещина вдоль образующей днища (далее наклонная трещина, рис. 4, поз. 2).

Рис. 4. Расположение трещин на днище

Распределение главных растягивающих напряжений в конструкции показано на рис. 8. Зона максимальных напряжений незначительна, затрагивает малый слой бетона по толщине днища (рис. 8 *з*) и соответствует картине расположения трещин, показанной на рис. 4. При этом необходимо учитывать, что предел прочности на растяжение согласно проведенному эксперименту составляет $(30 \pm 20) \text{ кгс/см}^2$.

Как видно максимальная величина напряжений достигается на нижней части днища (рис. 8 *а*), и может превосходить предел прочности бетона на растяжение: $\sigma_{Г.Р.}^{\delta} = 23,6 \text{ кгс/см}^2$, $R_p = 30 \pm 20 \text{ кгс/см}^2$, что соответствует случаю возникновения горизонтальных трещин (рис. 4).

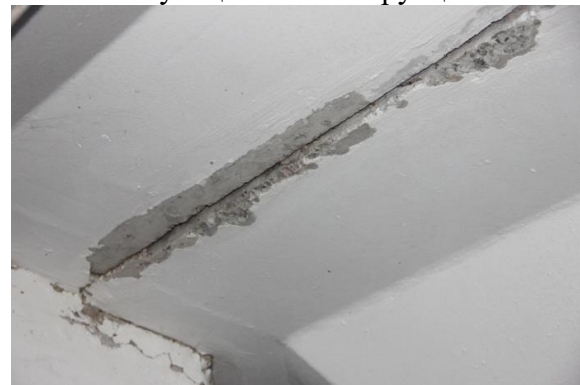
Рис. 6. Нарушение целостности конструкции силоса, вызванное просадкой колонны

На основании изучения типовой документации на конструкции силосных сооружений предприятий по хранению и переработке зерна [1-3] принята расчетная схема (рис. 5), которая должна приводить к результатам, соответствующим опыту эксплуатации. Рассматривается днище, опирающееся на колонны. Учитывается контактное взаимодействие днища и колонн при нагружении силосов. Для днища используется структурная конечно-элементная модель, явно учитывающая наличие бетона и арматуры, жестко связанных между собой. При расчете предполагается моделировать железобетон колонн как изотропный композиционный материал и определить его характеристики согласно правилам смеси на основе данных табл. 1. Такой подход позволит частично упростить математическую модель, найти наиболее неблагоприятный вариант напряженно-деформированного состояния днища, обусловленный разной просадкой колонн (рис. 6).

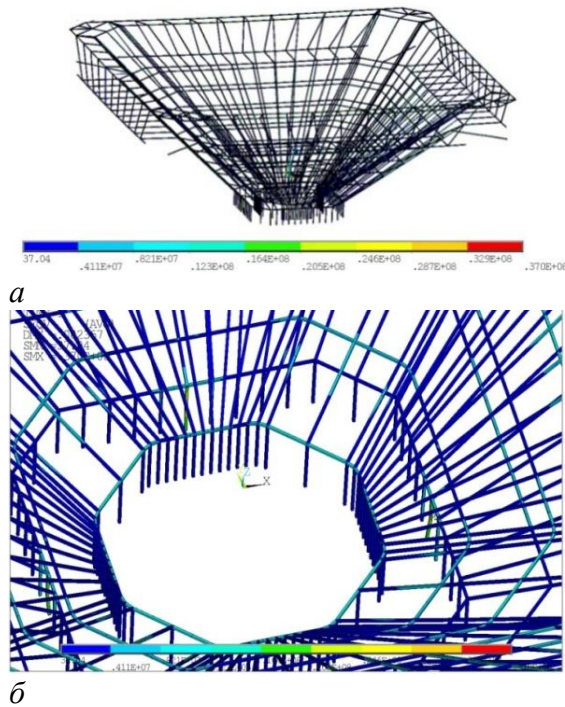
Распределение напряжений в арматуре конструкции показано на рис. 9. Максимальное значение эквивалентных напряжений по Мизесу в арматуре почти на порядок меньше предела текучести: $\sigma_i^a = 370 \text{ кгс/см}^2 < R_a = 3300 \text{ кгс/см}^2$.

Рисунок 9 – Распределение напряжений в арматуре конструкции для силоса, находящегося вдали от стен зернохранилища:
а – общий вид; б – вид сверху

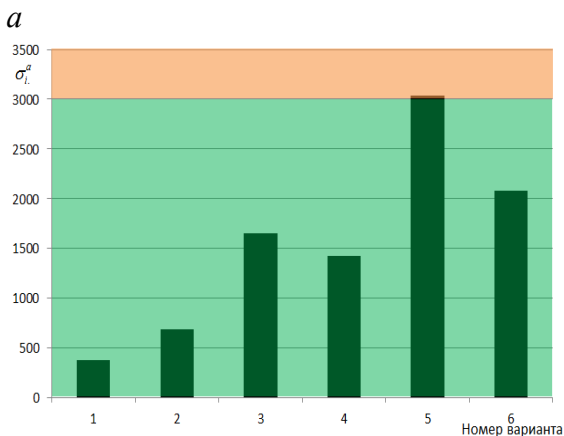
точки зрения напряженно-деформированного состояния дна. Результаты, полученные при разных вариантах расположения силоса и просадки колонн сведены в табл. 2 и представлены на рис. 13. Зеленым цветом отмечена зона безопасной эксплуатации, оранжевым – предкритическая зона, белым – зона разрушения.

б
Рис. 13. Сведенные результаты расчетов (напряжения, кг/см²) по схемам расчета (табл. 2): *а* – напряжения в бетоне; *б* – напряжения в арматуре; зеленый цвет – безопасная зона; оранжевый цвет – предкритическая зона; белый цвет – разрушение.

Из табл. 2 видно, что силос в углу здания находится в более неблагоприятных условиях, чем силос, расположенный вдали от стен зернохранилища. Любой вариант просадки колонн приводит к образованию трещин в бетоне, но наиболее опасными являются варианты №5 и №6, т.к. при этом максимальное значение эквивалентных напряжений по Мизесу в арматуре достигает значений, сопоставимых с пределом текучести 3300 кгс/см².
