Яровой Ю.Н., Перепелица Е.А., Чибаров Д.В.

Харьковский национальный университет строительства и архитектуры

**ОБСЛЕДОВАНИЕ ВИСЯЧЕГО ПОКРЫТИЯ
ККЗ «УКРАИНА» В Г. ХАРЬКОВ**

В 2015 году проведено комплексное обследование несущих и ограждающих конструкций покрытия здания киноконцертного зала (ККЗ) «Украина» в г. Харькове.

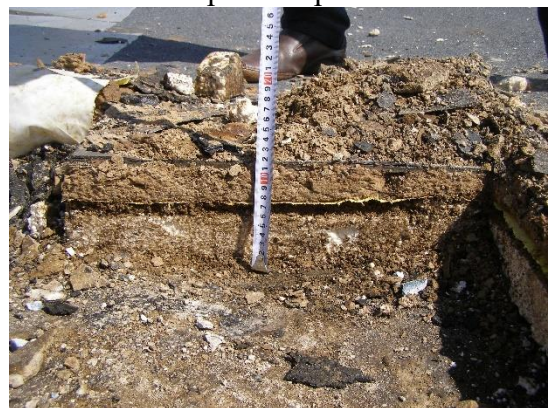
Рис. 4. Участок вскрытия кровли № 3. Состав кровельного пирога

Проведено вскрытие шести участков кровли размерами до $1,4 \times 1,3$ м. Схема расположения участков вскрытия кровли приведена на рис. 3. Состав кровельного пирога участка вскрытия № 3 представлен на рис. 4.

Установлено, что утеплитель, стяжка, армоцементные плиты находятся в увлажненном состоянии вследствие конденсации атмосферной влаги и расположения точки росы внутри кровельного пирога.

2. Особенностью данного типа покрытия является то, что опорные контуры имеют большую изгибную жесткость, а висячее покрытие – весьма деформативно. Различные жесткости несущих конструкций покрытия приводят к разрушениям гидроизоляционного ковра в зоне сопряжения опорного контура и вантового покрытия и систематическому увлажнению кровельного пирога.

3. В ходе разработки проекта замены кровли необходимо предусмотреть устройство деформационного шва на границе опорного контура и висячего покрытия. При выборе типа кровли следует учесть ее разноуклонность.

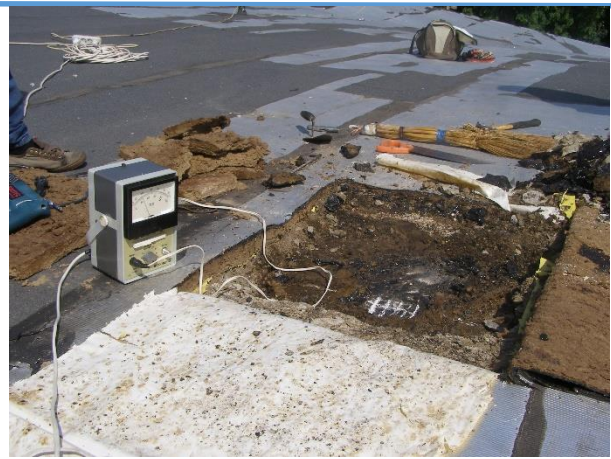
Рис. 6. Определение положения несущих вант с помощью ИЗС-10Н

Положение несущих вант на участках вскрытия кровли определено с помощью измерителя защитного слоя бетона ИЗС-10Н – см. рис. 6. Установлено, что коррозионный износ несущих вант покрытия не превышает 5% – см. рис. 7.

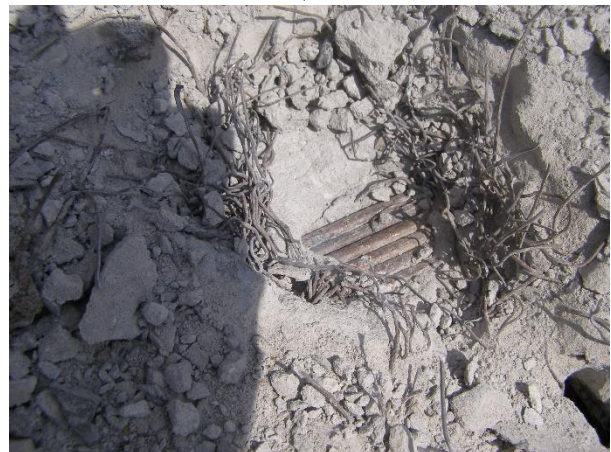
Рис. 7. Участок вскрытия кровли № 5. Несущие ванты покрытия

Выполнен поверочный расчет несущих вант покрытия как гибких нитей [12 – 13]. Несущие ванты состоят из 16 проволок диаметром $d=5\text{мм}$ по ГОСТ 7348-55 с нормативным сопротивлением $R_{sn}=1700\text{ кг/см}^2$. Предельное усилие, которое может быть воспринято пучком параллельных проволок составляет $N_{Rd} = 37,98\text{т}$. Максимальное усилие в главном тросе с учетом предварительного напряжения $N_{Ed}=33,6\text{ т}$. $N_{Ed} = 33,6\text{ т} \leq N_{Rd} = 37,98\text{ т}$. Поверочный расчет позволяет утверждать, что с учетом выявленного коррозионного износа несущая способность вантового покрытия обеспечена. При этом учтено предварительное натяжение вант на величину 15% от несущей способности. В исполнительной документации значение предварительного натяжения не указано.
