Фомін С.Л., Ізбаш Ю.М.

Харківський національний університет будівництва та архітектури

НАДІЙНІСТЬ КОНСТРУКЦІЙ МОСТІВ ПРИ ПОЖЕЖІ

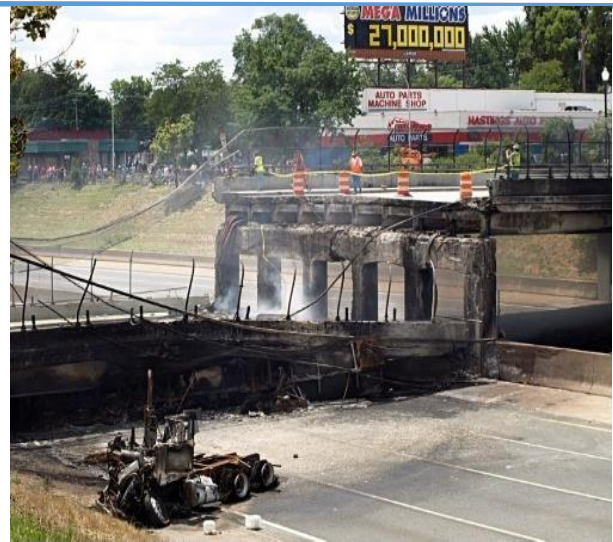
Рис. 1. Наслідки пожежі на пересіченні Hazel Park в штаті Мічиган, 2009

Пожежа в мостах може призвести до значних економічних і суспільних втрат, а також до проблем у питаннях маршрутизації трафіку. Наприклад, при падінні шляхопроводу в Мічигані, 2009 (рис.1), пожежі під естакадою в Такомі, Вашингтон, 2002 (рис.2), аварії на пересіченні трас I – 65 і I – 20 – 159, Бірмінгем, Алабама, 2002 (рис.3) рух транспорту був зупинений на значний час [4].

під час пожеж [7], коли на швидкісній трасі I – 75 поруч з Hazel Park бензовоз, що містив 13000 галонів бензину, спалахнув під мостом, внаслідок чого температура вогню досягла близько 1100°C, а балочний міст зі сталевими балками і залізобетонною плитою обвалився через 20 хв.

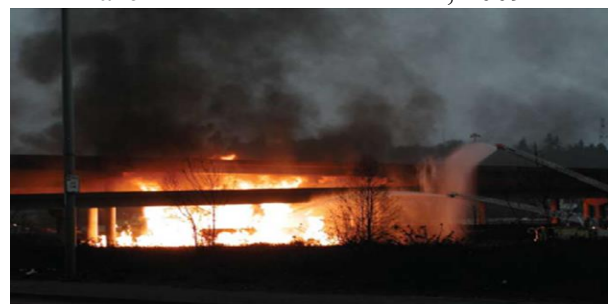
Рис. 2. Пожежа під мостовою спорудою, Такома, Вашингтон, 2002

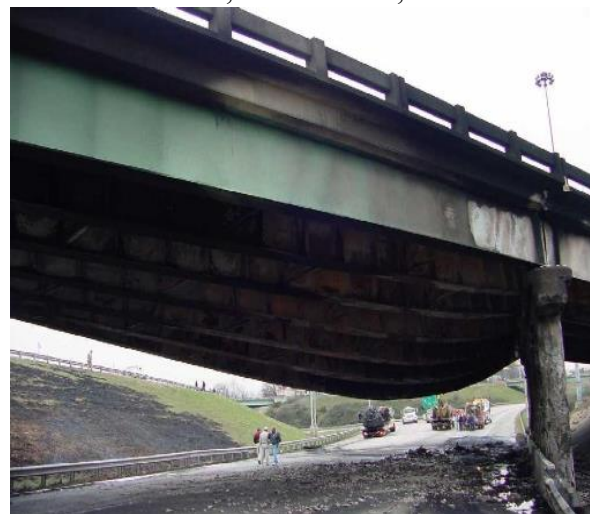
Рис.3 Наслідки пожежі на пересіченні I – 65 і I – 20 – 159, Бірмінгем, Алабама, 2002

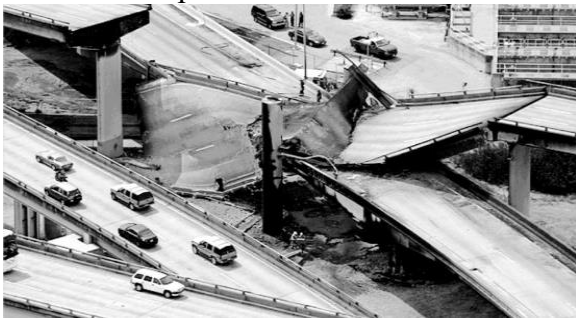
Рис. 4. Наслідки пожежі на розв'язці MacArthur Maze в Окленді, Каліфорнія, 2007

На розв'язці MacArthur Maze пересічення трас I – 80 і I – 880 в Окленді, Каліфорнія [8] (рис.4, 5) сталеві балки з залізобетонною плитою зазнали пожежне навантаження з інтенсивністю вогню близько 1100°C. Причиною стала аварія бензовоза з 8600 галонами бензину. Балочний міст обвалився через 22 хв.

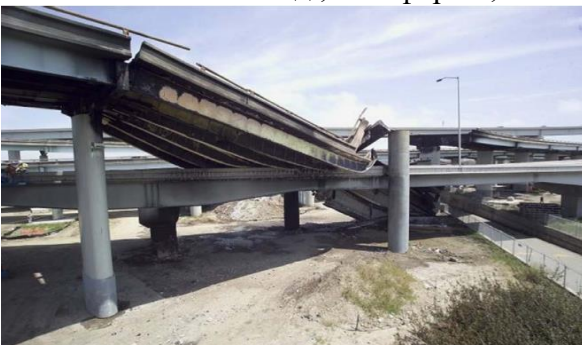
Рис. 5. Наслідки пожежі на розв'язці MacArthur Maze в Окленді, Каліфорнія, 2007
