ОЦЕНКА СОСТОЯНИЕ КАНАЛИЗАЦИОННОГО КОЛЛЕКТОРА ХАРЬКОВСКОГО ТРАКТОРНОГО ЗАВОДА, ПОСТРОЕННОГО В 1931 ГОДУ

Статья посвящена оценке состояния канализационного коллектора Харьковского тракторного завода. Проведены физико-механические испытания образцов кирпичной кладки и раствора из сводовой части коллектора. Показана технология восстановления коллектора методом протяжки спиральных труб.

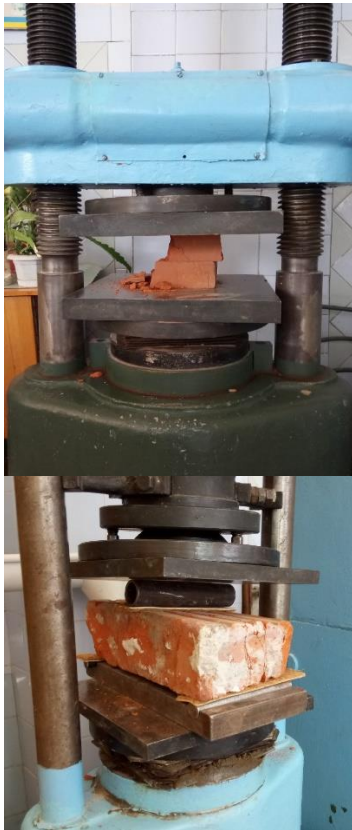
Рис. 2. Испытания образцов кирпича для определения предела прочности при сжатии и изгибе

Важно отметить, что именно конструкция сети водоотведения инициирует образование агрессивной среды, агрессивность которой определяет долговечность сооружения в условиях воздействия биологического фактора. Поэтому, доставленные в лабораторию ХНУСА образцы подверглись испытанию на определение предела прочности при сжатии, изгибе и плотности

(рис. 2). Результаты проведенных исследований приведены в таблице 1.

№ п/п	Наименование образца	Плотность образца, кг/м ³	Прочность при изгибе, МПа.	Прочность при сжатии, МПа.
1	Кирпич керамический легальный с размерами: длина-250 мм; ширина-120 мм; толщина: 1я сторона-65 мм; 2-я сторона -50 мм.	1650-1700	3,1	4,5
2	Известково-песчаный раствор из кладки, длина образца - 2 см; ширина образца-2 см; толщина образца-1,5 см.	1550-1650	-	12,0
