DOI: 10.29295/2311-7257-2018-91-1-94-100
УДК 624.01

Алейнікова А.І., Гринчук О.А.

НАСЛІДКИ ВИНИКНЕННЯ АВАРІЙНИХ СИТУАЦІЙ НА КАНАЛІЗАЦІЙНИХ КОЛЕКТОРАХ ТА ВОДОВОДАХ

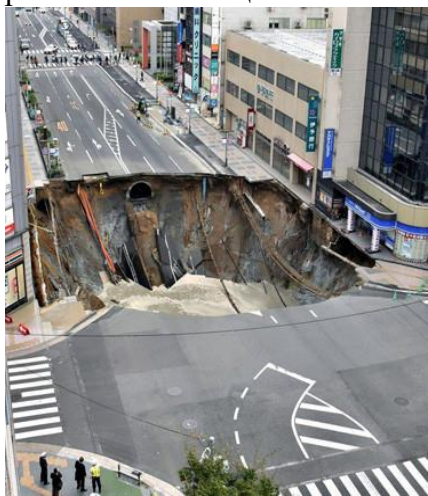
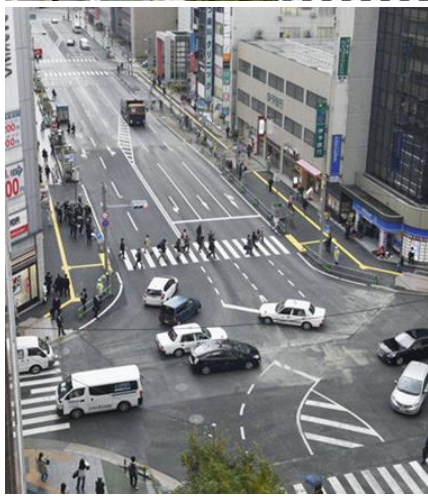
Рис. 2. Ліквідація наслідків провалу ґрунтового масиву на бульварі Хагато (м. Фукуяма, Японія, листопад 2016 р.): а) загальний вигляд на початок проведення робіт; б) вигляд бульвару після завершення робіт через 7 днів

рхні; підготовка поверхні для робіт з благоустрою; укладання асфальтобетонного покриття з посиленням армуванням основи (рис. 1). Стратегічне значення для функціонування міста підземних інженерних структур дозволило прискорити аварійно-відновні роботи. Цілодобова консолідація багатьох будівельних організацій, людського та механізованого труду забезпечило повну ліквідацію пошкодження за 7 днів (рис. 2) [1-3].

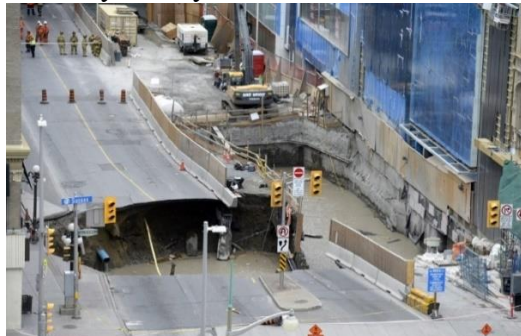
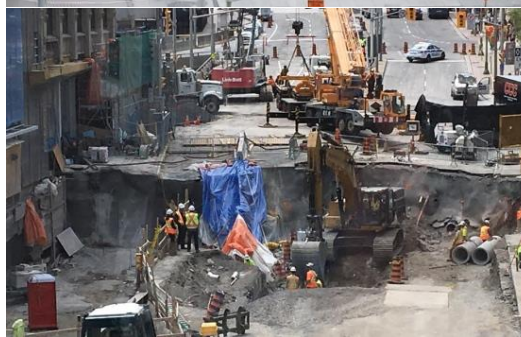
Рис. 3. Провал ґрунтового масиву на вул. Рідео (м. Оттава, Канада, червень 2016 р.)

Аналогічний досвід ліквідації наслідків урбаністичної аварії мають канадські спеціалісти. Провал ґрунтового масиву стався на перехресті біля парламенту Оттави (рис. 3) [4].

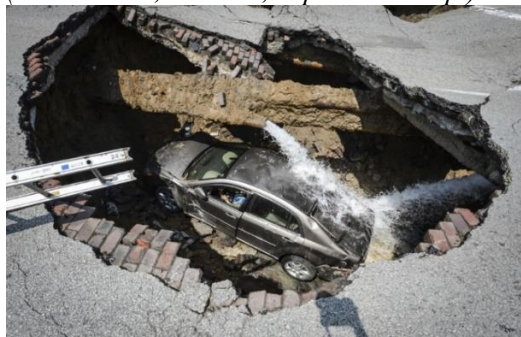
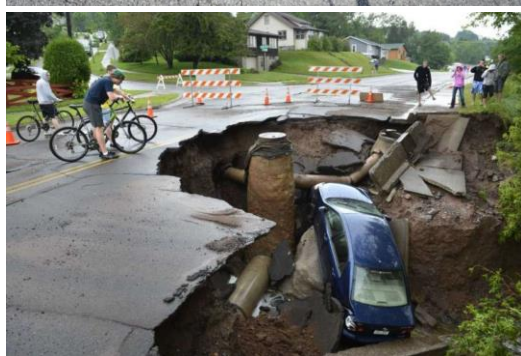
Рис. 4. Наслідки аварії на розподільчій мережі: а) м. Толедо, США, квітень 2013 р.; б) м. Берклі, США, травень 2014 р.

водоводів, що знаходяться під значним тиском (рис. 4) [5, 6]. Внаслідок руйнації поверхні трубопроводів струм води може викликати пошкодження асфальтобетонної поверхні значної товщини.

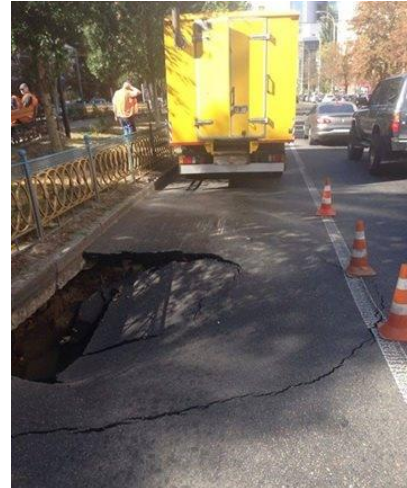
Рис. 5. Порушення асфальтобетонного покриття з провалом ґрунту: а) бул. Лесі Українки (м. Київ, вересень 2016 р.); б) вул. Тростянецька (м. Київ, грудень 2017)

У зв'язку з високим технічним зносом розподільчих мереж, сьогодні все більше місце мають утворення провалів ґрунтового масиву внаслідок виникнення аварійних ситуацій на трубопроводах. Так, в наслідок постійної інфільтрації рідини з зношеного трубопроводу, в центральній частині м. Київ було утворено просідання ґрунту за порушенням асфальтобетонного покриття (рис. 5, а) [7]. В умовах насиченої транспортної інфраструктури та щільної забудови виникнення подібних провалів може мати катастрофічні наслідки. Масштабна аварія на каналізаційному тунелі сталася в грудні 2017 року в м. Київ. на вул. Тростянецькій в Дарницькому районі під трамвайними рейками утворилася воронка діаметром 6 м і глибиною 3,5 м внаслідок провалу ґрунтового масиву (рис. 5, б) [8]. На Новодарницькому каналізаційному колекторі діаметром 2900 мм, який знаходиться на глибині 10 метрів і був побудований в 1972 році, було зафіксовано обрушення склепіння. Внаслідок дії газової корозії склепіння труби було зруйновано, що призвело до втрати несучої здатності колектору.

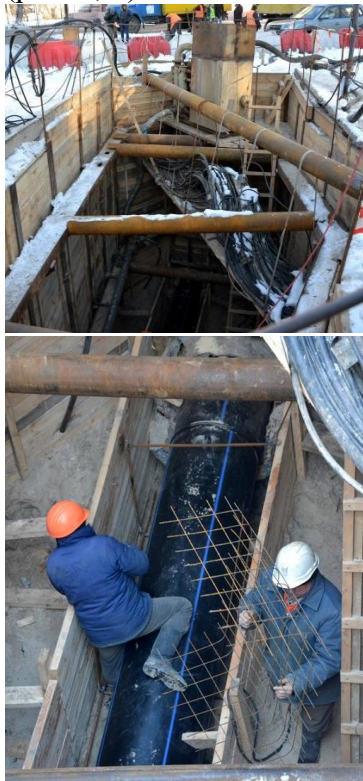
Рис. 6. Санація зношеного залізобетонного колектору поліетиленовими трубами

На час ліквідації пошкодження відведення стоків було переведено на дублюючий колектор, що забезпечило безперебійне водовідведення населення, проте було припинено рух міського транспорту. У випадку, коли не має технічної можливості відводу стічних вод, аварійна ситуація може призвести до екологічної катастрофи. Для проведення невідкладних робіт було облаштовано котлован із необхідними кріпленнями, безпосередньо над зруйнованою частиною, для розкриття та очищення колектору від наносів ґрунту (рис. 6). Котлован дозволив виконати ці роботи по всій довжині пошкодженої труби. Під час відновлення колектору було замінено частину труби $D=700$ мм, яка була повністю зруйнована внаслідок корозійного впливу, а решту ділянки засновано [8].

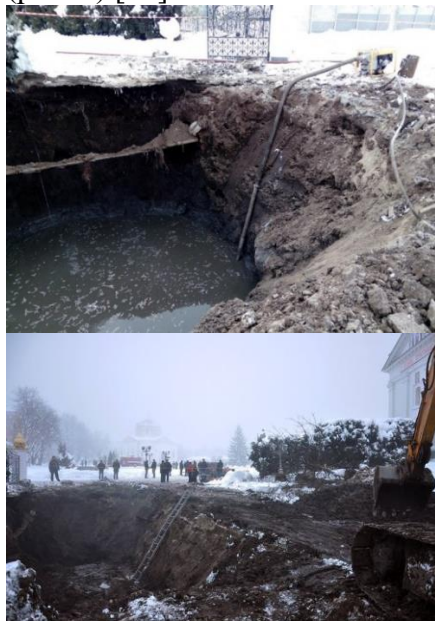
Внаслідок виникнення аварії утворився провал ґрунтового масиву, що призвело до закупорювання колектору та виходи стічних вод на поверхню через шахти та колодязі (рис. 7) [9]. Аварію було ліквідовано за тиждень, про те це лише тимчасове вирішення проблеми, яка підлягає вирішенню лише за рахунок проведення капітальних ремонтних робіт.

Рис. 7. Провал ґрунтового масиву (м. Прилуки, січень 2018 р.)

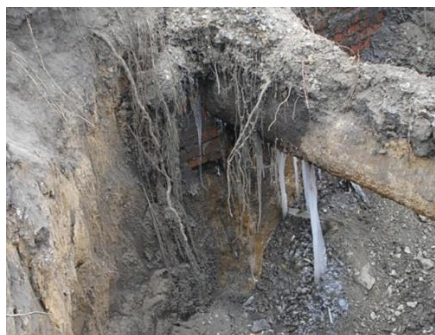
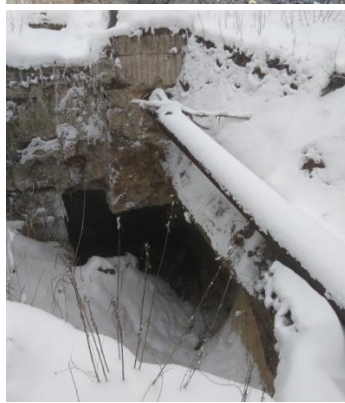
№ 4 в Харкові. На поверхні, в районі проходження колектору, була виявлена просадка ґрунту глибиною до 11 м на відстані 6-8 м у напрямку до шахти № 8 (рис. 8, а) [10]. В 2015 р. на тому ж самому колекторі на відстані 300 м від аварії 2014 р. було зафіксовано зсув ґрунтового масиву в тіло колектору, глибина якого складає приблизно 15 м (рис. 8, б).

Рис. 8. Первинна стадія просідання ґрунту в зоні пошкодження тунелю

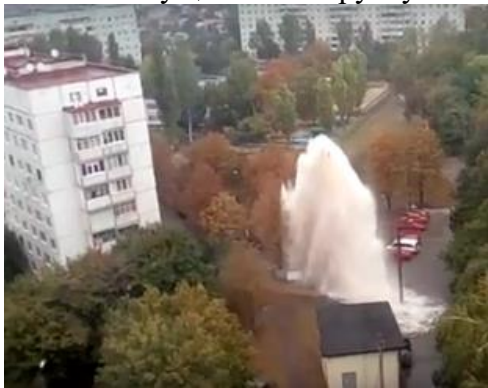
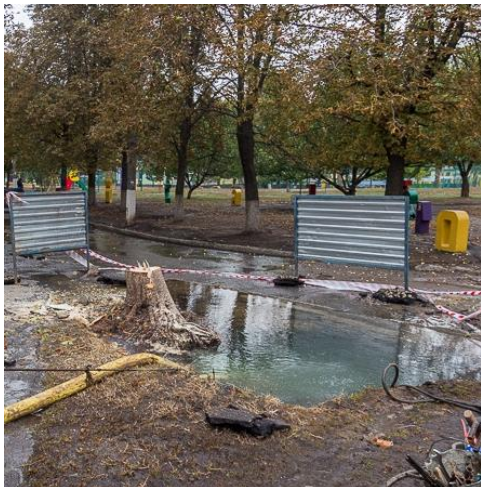
Внаслідок виникнення аварійної ситуації на сталевому магістральному водоводі $D=1200$ мм по вул. Гвардійців Широнінців в м. Харкові, тиск в мережі 70 атмосфер) стовп води висотою понад 20 м пошкодив асфальтобетонне покриття з зсувом ґрунтового масиву (рис. 9) [11]. Встановлено, що основна причина виходу водоводу з працездатного стану – пошкодження стикового з'єднання внаслідок дії корозії. Для проведення комплексу ремонтних робіт було проведено відключення трубопроводу з системи централізованого водопостачання, що

привело до відсутності водозабезпечення житлового масиву на 20 тис. споживачів. Після відкачування води з місця пориву була утворена воронка 3×3 м, глибиною 3 м (рис. 9) [11].

Рис. 9. Наслідки пошкодження стикового з'єднання сталевих водоводів по вул. Гвардійців Широніців (м. Харків, вересень 2017 р.)

Комплекс організаційно-технологічних заходів з ліквідації аварії складався з наступних операцій: відключення водоводу з системи централізованого водопостачання; відкачування рідини з місця пошкодження; облаштування котловану для проведення робіт; проведення демонтажних робіт; підготовка поверхні основи та зачищення дна котловану; заміна частини пошкодженого трубопроводу з улаштуванням стикового з'єднання; засипка котловану з поетапним ущільнення ґрунту.
