Гончаренко Д. Ф., Алейникова А. И., Гудилин Р. И.*Харьковский национальный университет строительства и архитектуры
(Сумская, 40, Харьков, 61002, Украина; e-mail: gonch@kstuca.kharkov.ua)***КАНАЛИЗАЦИОННЫЕ ТОННЕЛИ И КОЛЛЕКТОРЫ – НА ПОРОГЕ
ЭКОЛОГИЧЕСКОЙ КАТАСТРОФЫ**

Статья посвящена исследованию вопроса технического состояния канализационных тоннелей и коллекторов г. Харькова. В работе выполнен анализ условий эксплуатации сетей водоотведения, выявлены основные причины и последствия снижения их эксплуатационной надежности.

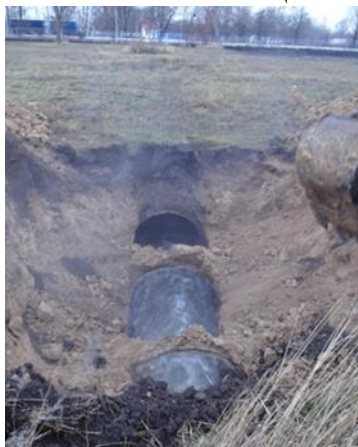
Данный факт привел к полному разрушению сводовой части канализационного тоннеля и последующему обвалу грунта (рис. 1). Стоит отметить, что фиксация аварийных повреждений канализационных тоннелей и обрушений грунта за чертой города в ненаселенных территориях усложнена тем, что если не наблюдается засора внутренней поверхности тоннеля и нет остановки сточных вод, то он находится в рабочем самотечном состоянии (рис. 2). Это свидетельствует о необходимости контроля за плановой инспекцией распределительных сетей канализационного хозяйства.

Рис. 1. Сквозной обвал грунта в результате разрушения сводовой части канализационного тоннеля к Безлюдовским очистным сооружениям.

№ п/п	Фотофиксация, дата проведения телеинспекции	Результаты обследования технического состояния
1	  20.10.2014	Наблюдается корродирование внутренней поверхности тоннеля под действием биогенной коррозии. Стальная арматура находится в неудовлетворительном состоянии. Несущая способность конструкции сохраняется.
2	  11.09.2017	Значительная биогенная коррозия сводовой части тоннеля. Местами железобетонная обделка и арматура отсутствует. Аварийное состояние канализационного тоннеля, несущая способность конструкций нарушена, угроза обвала грунта.
3	  13.12.2017	Нарушение несущей способности конструкции, разрушение сводовой части тоннеля в результате биогенной коррозии, сквозной обвал грунта во внутрь разрушенного тоннеля.

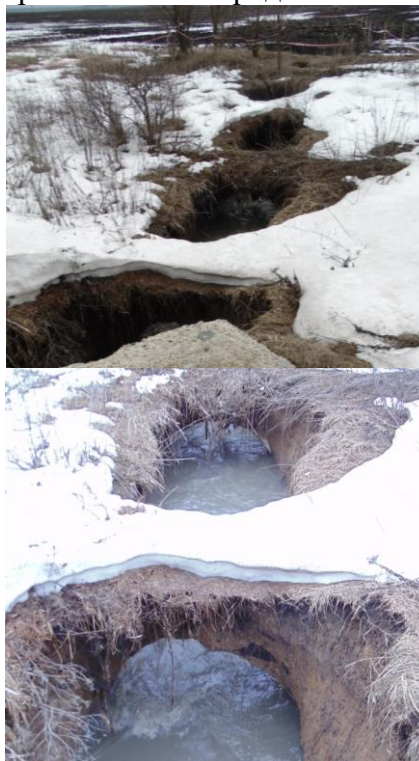
Рис. 2. Разрушение канализационного тоннеля в районе ХТЗ в результате воздействия биогенной коррозии.

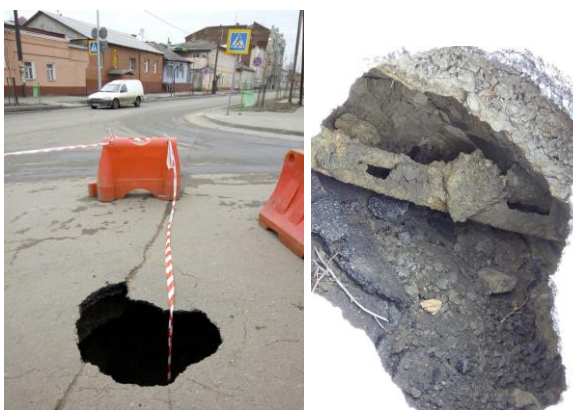
На проезжей части в районе центрального рынка в апреле 2018 г. был зафиксирован обвал грунта в результате обрушения сводовой части железобетонного коллектора $D=1000$ мм (рис. 3). В непосредственной близости друг от друга проложены три нитки канализационных сетей диаметром $D=1000$ мм (железобетон), $D=600$ мм (сталь), $D=200$ мм (сталь). Данные сети находятся в технически изношенном состоянии в результате биогенной коррозии, о чем свидетельствуют порывы и инфильтрации сточных вод. В результате совокупности факторов образовался обвал асфальтобетонного покрытия диаметром 1,5 м, что

Рис. 3. Обвал грунта в результате разрушения канализационного коллектора в районе центральной части г. Харькова по ул. Большая Панасовская.

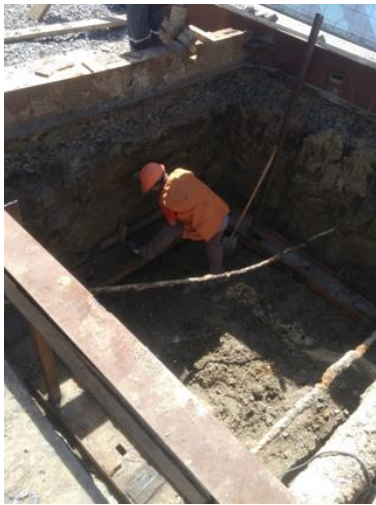
Рис. 4. Восстановительные работы по ул. Большая Панасовская, 2018 г.

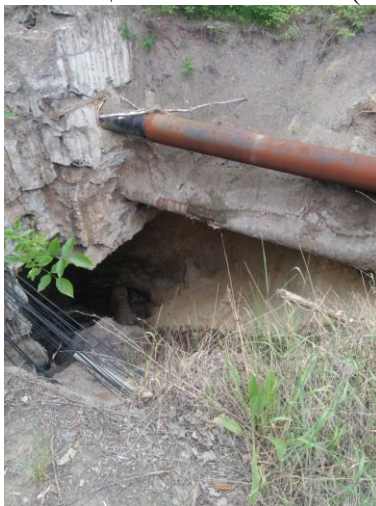
В 2017 г. в районе проходной завода ХТЗ в г. Харькове произошло обрушение грунта в результате разрушения железобетонного канализационного тоннеля $D=1800$ мм под воздействием биогенной коррозии (рис. 5). Также полностью разрушена камера гашения, под которой идет подмыв грунта сточными водами. Сложность проведения восстановительных работ на данном участке обусловлена прохождением действующей трамвайной линии в непосредственной близости от провала грунта (около 5 м.) и глубоким заложением аварийного канализационного тоннеля (15 м).

Рис. 5. Провал грунта по ул. Северина Потюцкого в результате разрушения железобетонного канализационного тоннеля $D=1800$ мм (подмыв грунта под камерой гашения), 2018 г.

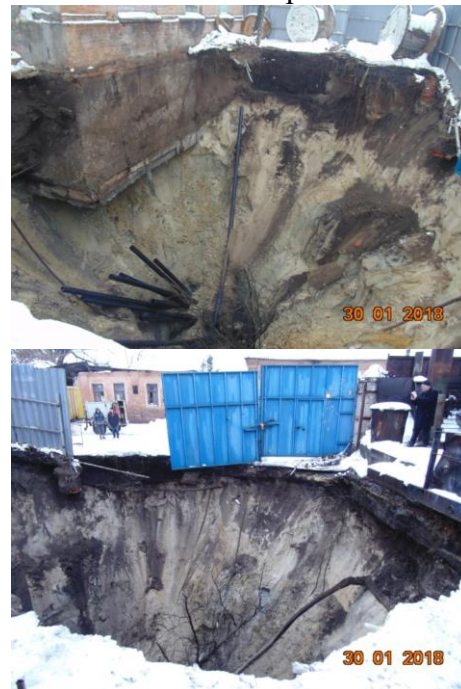
Так, в январе 2018 г. по ул. Грековской (г. Харьков) произошло первичное проседание и повреждение асфальтобетонного покрытия (рис. 6). В результате аварии на канализационном железобетонном тоннеле, проложенном в 1972 году горным способом, через незначительное время образовался провал ориентировочной глубиной 10 м и диаметром 20 м с последующим обрушением прилегающего здания (рис. 7). Тоннель арочного типа, диаметр которого составляет $D=2540/2850$ мм (внутреннее сечение $D=2140/2450$ мм), выполнен из железобетонных конструкций (марка бетона М300). В геологическом разрезе грунта тоннель проложен на глубине 15 м в глине полутвердой консистенции и мелкозернистом обводненном песке на уровне грунтовых вод, что значительно усложняет проведение восстановительных работ.

Рис. 6. Аварийное повреждение канализационного тоннеля по ул. Грековской, 2018 г.

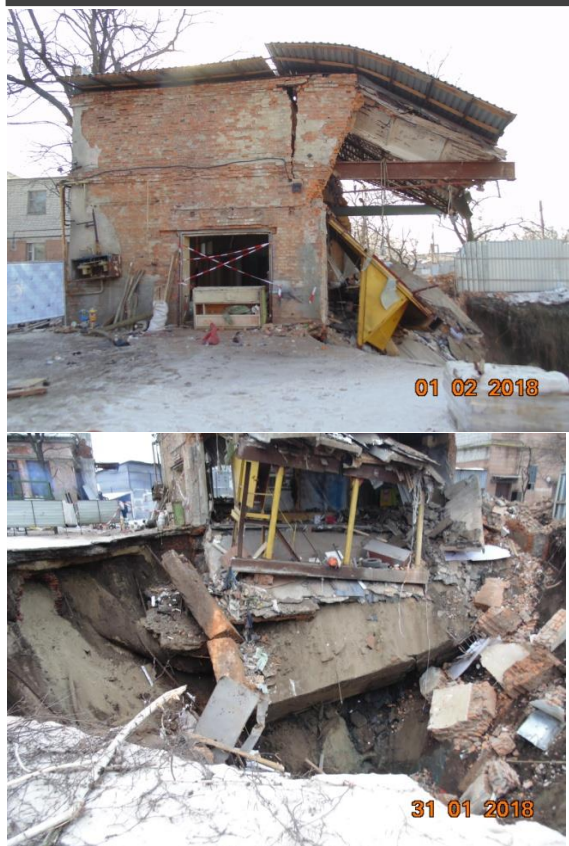
Рис. 7. Обрушение прилегающего здания в результате повреждения канализационного тоннеля
