## АВАРІЙНА СИТУАЦІЯ НА МОСТУ ІМ. Є.О.ПАТОНА ТА ЗАХОДИ ЩОДО ЇЇ ВИРІШЕННЯ

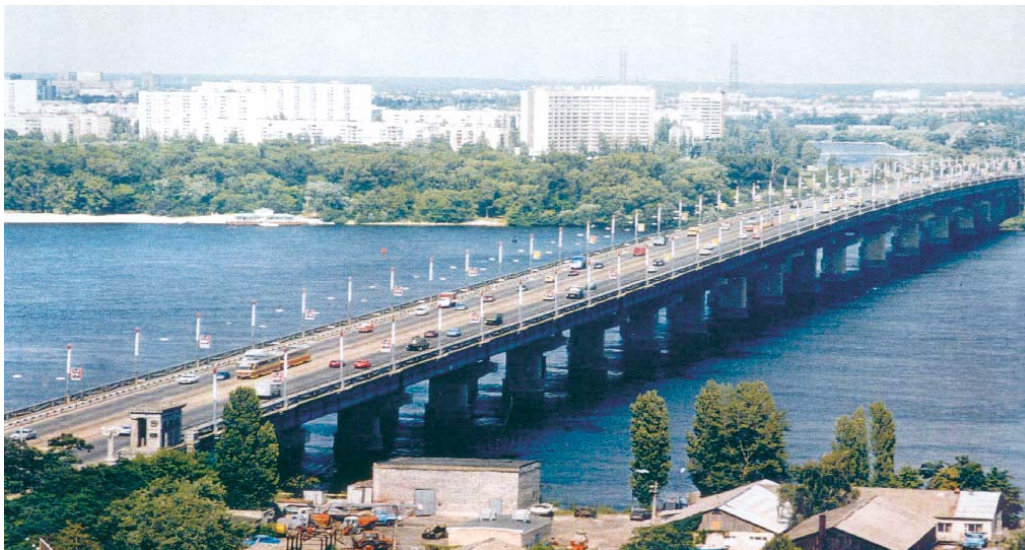
Яскравим прикладом цьому є міст ім. Є.О. Патона через р. Дніпро в м. Києві (рис. 1, 2). Принагідно можна звернути увагу на те, що зазначений міст, збудований і прийнятий в експлуатацію у 1953 р., є першим у світі суцільнозварним автодорожнім мостом. Це унікальна інженерна споруда, найбільша на той час у світі, яка має значну історичну цінність і не тільки увійшла в аннали світового мостобудування, а й давно стала гордістю міста, його візитною карткою. Наказом Комітету охорони та реставрації пам'яток № 10 від 16.05.1994 р. міст ім. Є.О. Патона віднесено до нововиявлених пам'яток архітекту-

**Рис. 1.**  
Загальний вигляд  
моста ім. Є.О. Патона

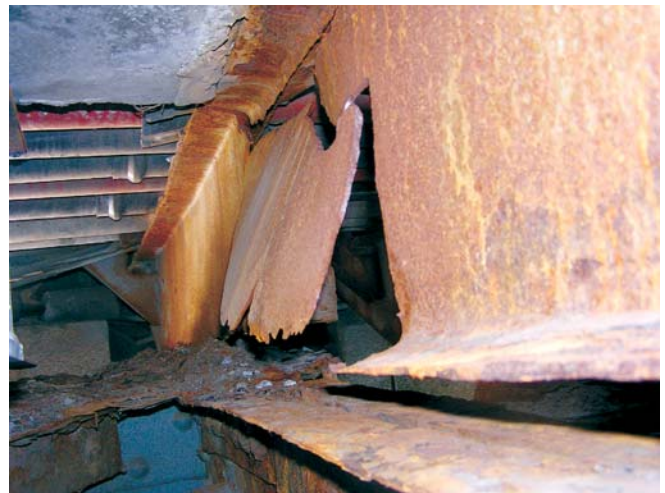
На превеликий жаль, вчасно не вжиті ремонтні заходи, зокрема із заміни деформаційних швів та прилеглих поперечних балок, призвели до виникнення доволі серйозної аварійної ситуації на мосту, яка сталася вже влітку 2018 року. А саме: над опорою № 1 було виявлено «просідання» залізобетонної плити проїзної частини зумовлене повним руйнуванням внаслідок значних корозійних пошкоджень однієї з прилеглих до деформаційного шва поперечних балок на ділянці завдовжки близько 1,5 м з боку верхової сторони моста (рис. 3). Що ж стосується іншої поздовжньої частини цієї балки, то вона мала численні ознаки часткового руйнування також через значні корозійні ураження та пошкодження. До речі, подібна ситуація з прилеглими до деформаційного шва поперечними балками має місце й над опорою № 25 (рис. 4).

Рис. 3. Руйнування поперечної балки на опорі № 1

Сутність узгодженого варіанта полягає в наступному. Поряд із існуючими зруйнованими поперечними балками над опорою № 1 без їх видалення вирішено встановити дві нові балки із прокатних спарених двотаврів, а саме: перша балка з двох двотаврів 36М – з боку прогону 58,0 м та друга балка з двох двотаврів 24М – з боку прогону 17,1 м (рис. 6). Їх монтаж передбачено виконати шляхом заведення збоку від прогонової будови (рис. 7) трьох окремих монтажних елементів із подальшим їх об'єднанням у суцільну балку в місцях монтажних стиків (див. рис. 6, а). Після цього, задля включення балок у роботу, буде виконано їх піддомкращування з наступним встановленням під ними пакета підкладок.

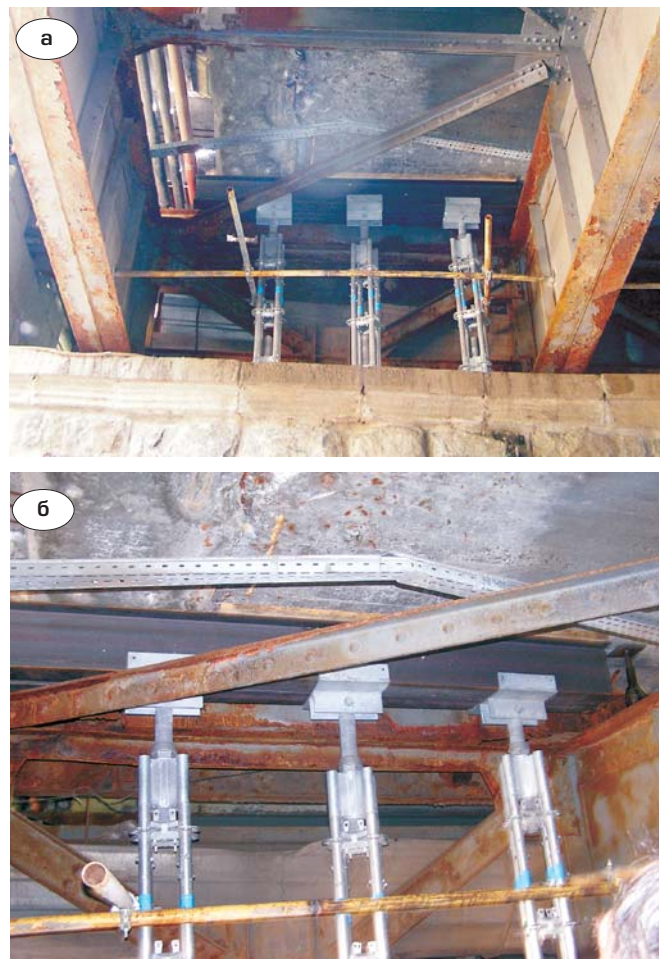
тивно відреагувала на вказану аварійну ситуацію, в екстреному порядку прийнявши запобіжні заходи: у зоні руйнування поперечної балки з метою сприйняття навантажень від залізобетонної плити проїзної частини та відновлення її

роботоспроможності були встановлені додаткові тимчасові металеві балки, які обперли на колони підвищеного навантаження (рис. 5). У зв'язку з цим наголосимо, що саме завдяки такому оперативному втручанню вдалося відмовитися від повної зупинки руху автотранспорту по мосту, а тільки його дещо обмежити – рух був тимчасово закритий виключно по крайній смузі з боку верхової сторони моста над опорою № 1.

**Рис. 5.** Тимчасові додаткові металеві балки, обперті на колони підвищеного навантаження:  
а – загальний вигляд; б – вузол обпірання
