## ОСОБЛИВОСТІ ТЕХНІЧНОГО СТАНУ ТА КАПІТАЛЬНОГО РЕМОНТУ МОСТА МЕТРО ЧЕРЕЗ Р. ДНІПРО В М. КИЄВІ

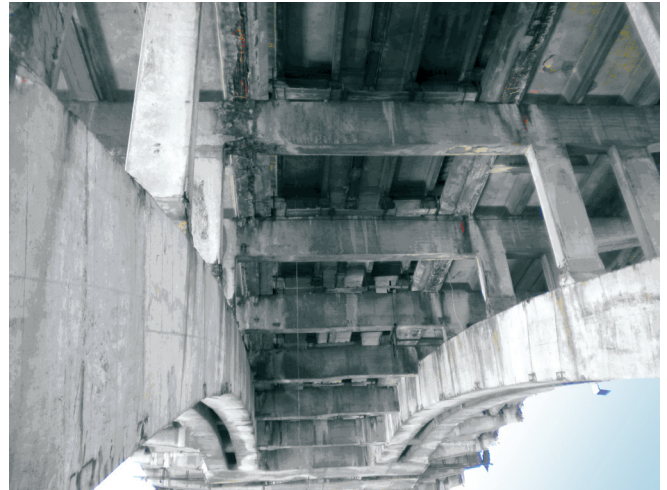
споруди, включаючи і підводне обстеження опор. Найбільш істотними виявленими дефектами є пошкодження захисного шару бетону елементів конструкцій і корозія звичайної та попередньо-напруженої арматури (рис. 4), переміщення консольних ділянок напіварок, ураження корозією ключових шарнірів (рис. 5) та руйнування системи водовідведення та гідроізоляції.

Рис. 4. Руйнування захисного шару монолітного бетону затяжки з корозією попередньо напружених канатів

Відповідно до визначеного експлуатаційного стану моста для його подальшої безаварійної експлуатації необхідно проводити обстеження за графіком (не менше одного разу на три роки для мостів із терміном служби 40–60 років) і виконати капітальний ремонт, враховуючи рекомендації звіту з комплексного обстеження моста ДП «Науково-дослідний інститут будівельних конструкцій», передбачити підсилення прогонової будови, відновлення конструкцій прого-

нових будов та опор, засипання місцевих розмивів, повну заміну мостового полотна проїзної частини включно із бар'єрними та перильними огорожами та деформаційними швами.

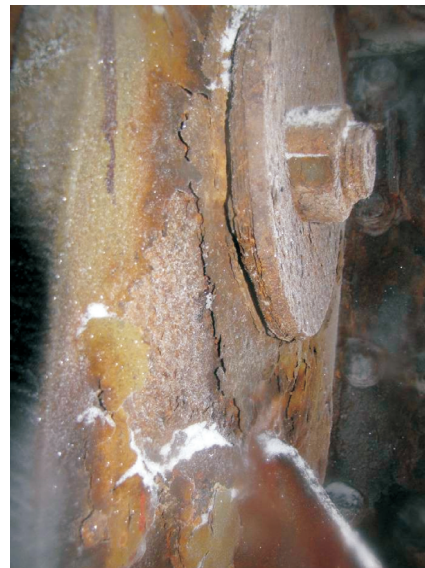
Рис. 5. Корозія конструкцій шарніра
